**Instituto Tecnológico de Aeronáutica
Engenharia de Infra-Estrutura Aeronáutica**

Relatório de Estágio Curricular

Rodrigo Ferreira de Oliveira

Este estágio foi desenvolvido na obra de construção do Itaú Power Shopping em Contagem - MG. Neste o aluno trabalhou para a empresa Murba Engenharia S/A, que foi a empresa responsável pela fiscalização da obra. Durante o período em que esteve envolvido no estágio o aluno desenvolveu uma série de atividades e funções que permitiram que este tivesse um maior contato com as práticas de engenharia. A Seguir a descrição das atividades.

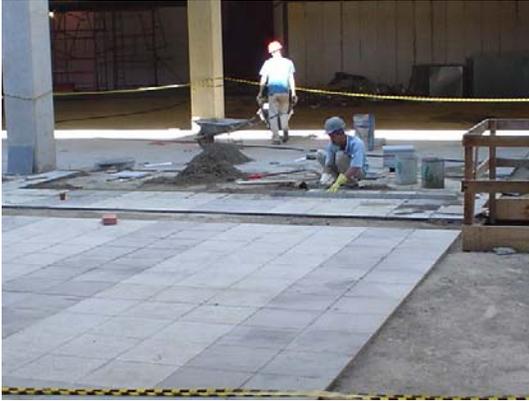
II.1 Fiscalização de pisos: O estagiário verificou se a empreiteira estava assentando o piso de forma correta. Para isto ele conferiu se a paginação do piso de granito que já estava assentado era condizente com a paginação existente no projeto. Vide foto 1 no anexo fotográfico.

Foto 1 – Assentamento do piso de granito

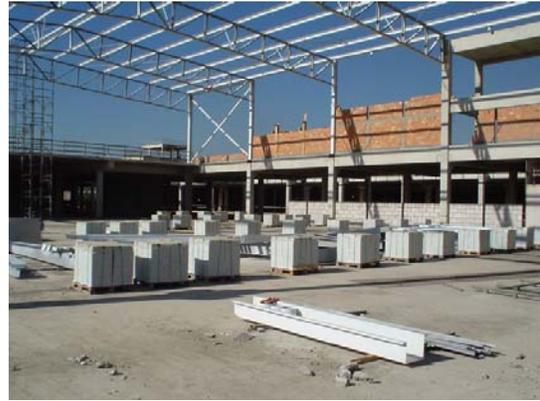
II.3 Fiscalização de alvenaria: O estagiário conferiu se as áreas construídas em alvenaria estavam condizentes com o material definido em projeto. Na obra se trabalhou com 4 tipos de alvenaria, bloco cerâmico, bloco de concreto, bloco sical e painel sical. Vide fotos 2 e 3 no anexo fotográfico.

Foto 2 – Alvenaria em blocos de concreto e blocos cerâmicos

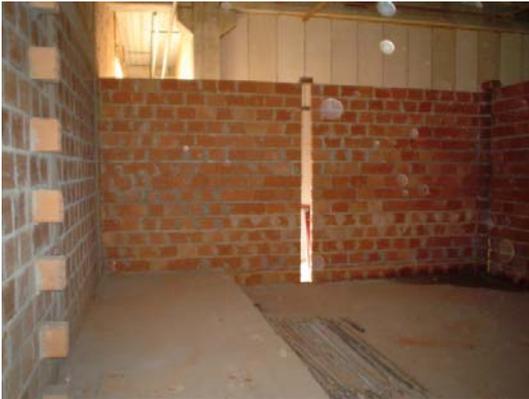
Foto 3 – Alvenaria em blocos cerâmicos

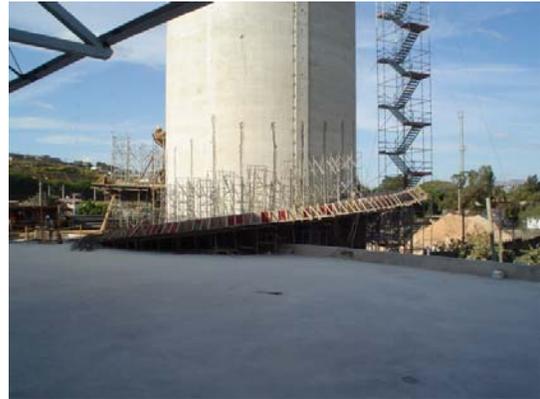
II.5 Concretagem da rampa do estacionamento: O estagiário acompanhou as etapas da concretagem da rampa do estacionamento, para isto ele verificou se as formas haviam sido colocadas corretamente, se a armadura montada era condizente com o projeto de

armaduras e se a concretagem seguiu os procedimentos corretos, verificando a qualidade do concreto e seu adensamento. Vide fotos 4, 5, 6 e 7 no anexo fotográfico.

Foto 4 – Cimbramento da rampa do estacionamento

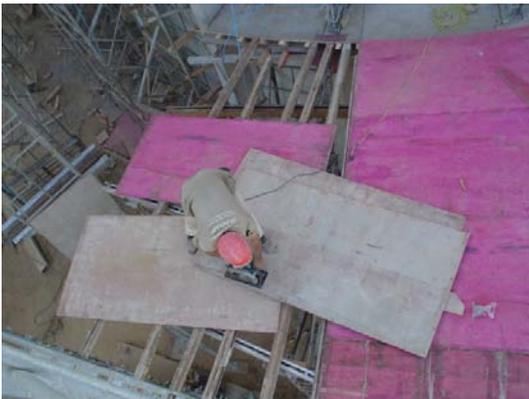
Foto 5 – Montagem da forma da rampa do estacionamento

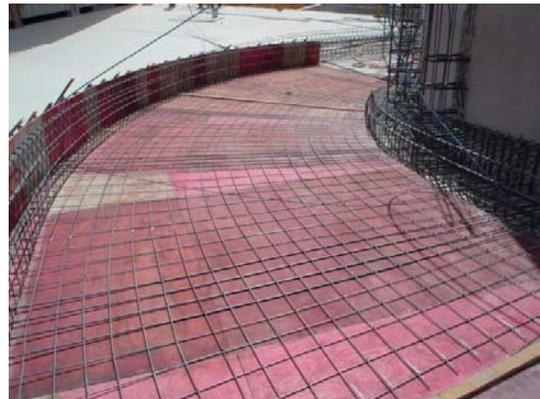
Foto 6 – Montagem da armadura da rampa do estacionamento

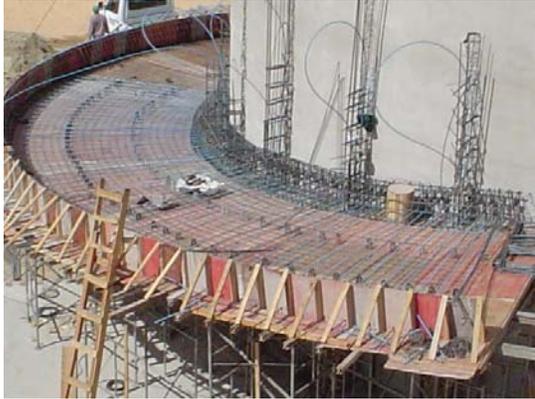
Foto 7 – Rampa do estacionamento pronta para concretagem

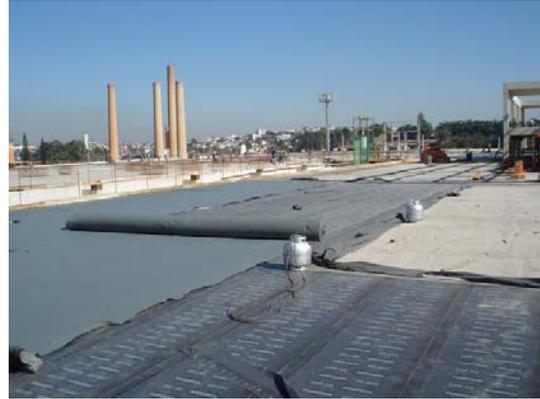
II.6 Impermeabilização de laje de concreto exposta : O estagiário acompanhou o processo de impermeabilização de uma laje de concreto. Observando se esta foi executada de forma correta e sem danos às mantas de impermeabilização. Vide fotos 8, 9 e 10 no anexo fotográfico.

Foto 8 – Mantas asfálticas sendo colocadas para a impermeabilização.

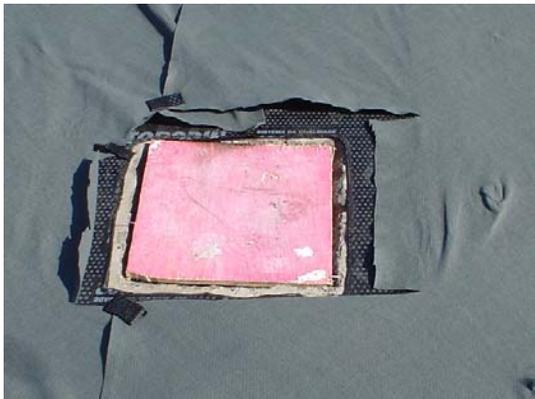
Foto 9 – Detalhe de “furo” na impermeabilização

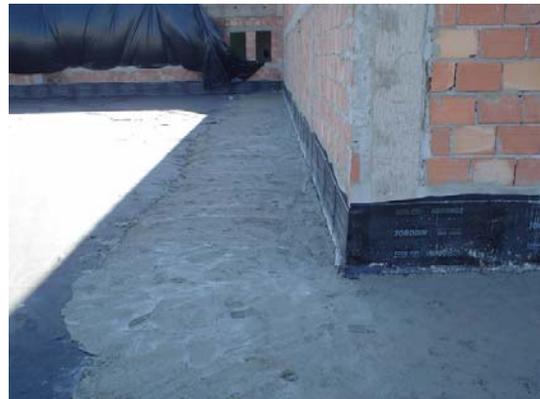
Foto 10 – Detalhe da impermeabilização na junção entre laje e parede

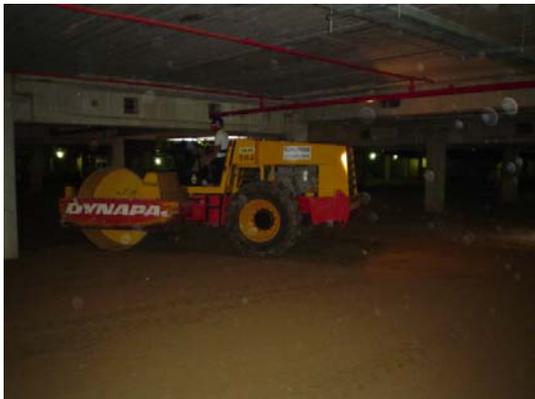
II.7 Compactação do subsolo : O estagiário acompanhou o processo de compactação da área de sub-solo da obra, esta foi destinada para uso em estacionamento. Pôde-se observar os procedimentos corretos de compactação bem como as análises posteriores para a verificação da qualidade do serviço. Vide fotos 11 e 12 no anexo fotográfico.

Foto 11 – Compactação do subsolo

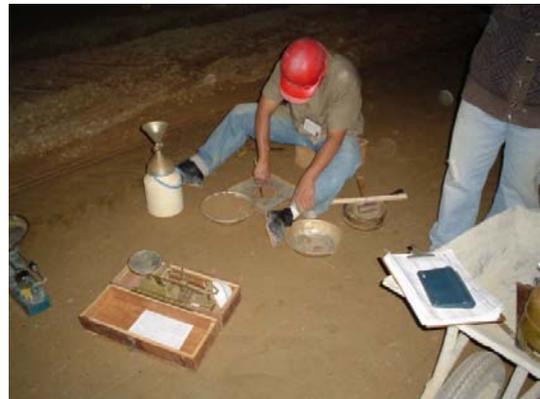
Foto 12 – Ensaio de compactação do subsolo
