Instituto Tecnológico de Aeronáutica

# **RELATÓRIO DE ESTÁGIO CURRICULAR**

Bruno Cardoso Vieira

Comando da Aeronáutica – Segundo Comando Aéreo Regional (COMAR II) – SERENG II

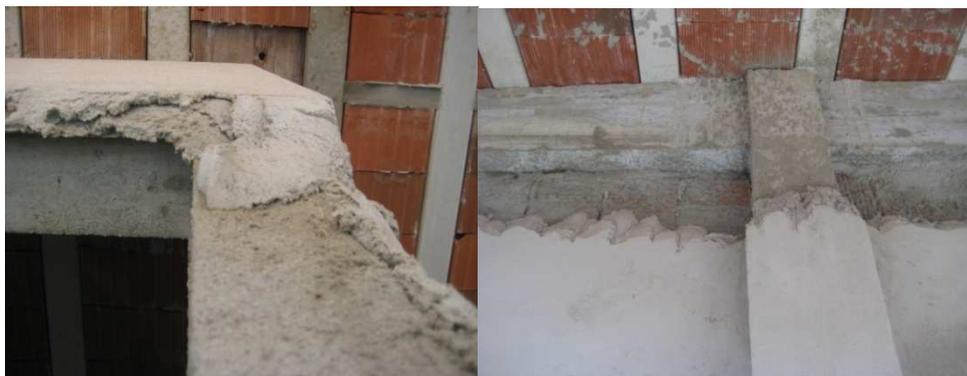
Durante o período de fiscalização foi observado espessuras variáveis da cobertura de reboco, essas espessuras chegavam a alcançar 8 cm. A excessiva cobertura de argamassa nas paredes causou um grande gasto não estimado. Para economizar no resto da obra a empresa antiga começou a empregar uma cobertura de gesso diretamente nos tijolos de cerâmica das paredes.

Figura 1 - Excesso de recobrimento de argamassa

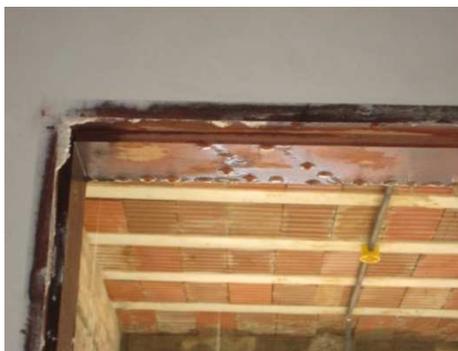
A construção não se encontrava devidamente vedada à entrada de águas pluviais, assim o gesso entrava em contato com a água em vários pontos dissolvendo-se. Além disso, foram detectados inúmeros pontos de infiltração que fragilizavam as estruturas e alvenarias e danificava as esquadrias em madeira.

Figura 2 - Esquadria de porta encharcada por água da chuva

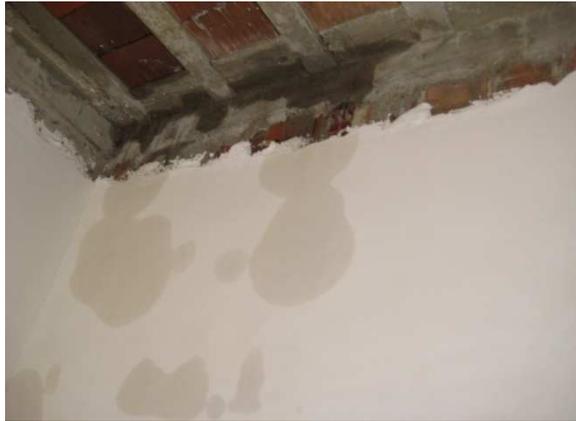
Figura 3 - Infiltração umedecendo o gesso do acabamento das paredes

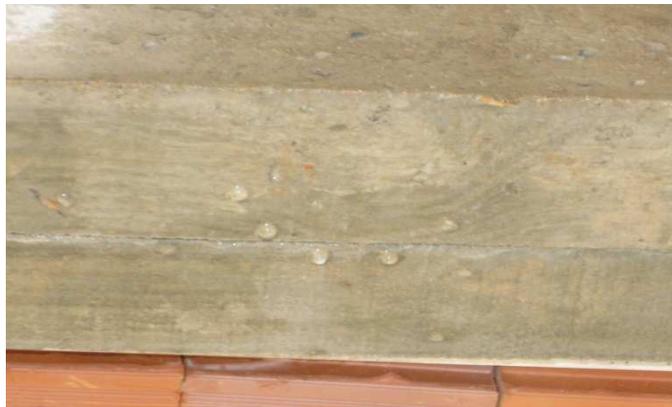
Figura 4 - Infiltração na união de vigas

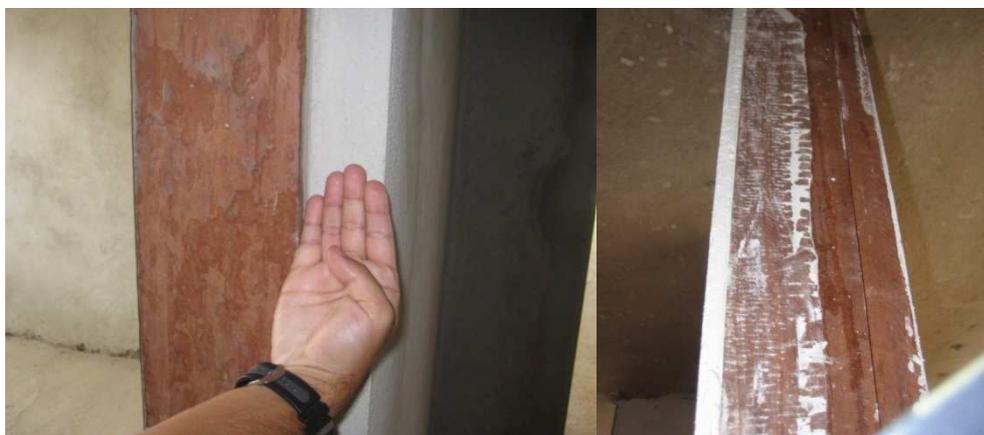
Além disso, a espessura variável proporcionava um acabamento inadequado nos pontos de encontro como os dormentes das portas como pode ser observado na Figura 5.

Figura 5 - Desajuste entre reboco e esquadrias das portas

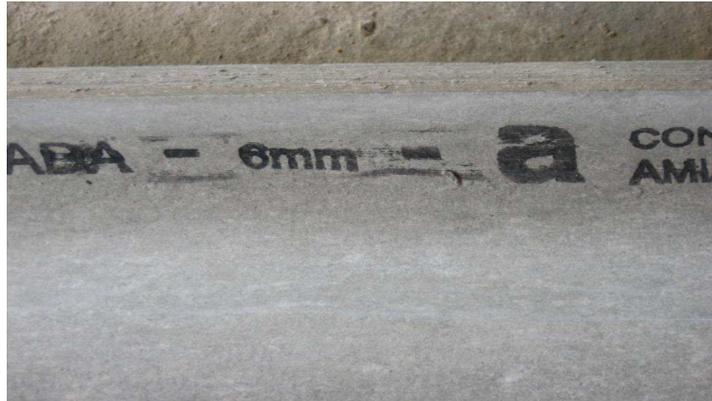
Os materiais a serem empregados foram especificados nos contratos realizados, no entanto durante a fiscalização observou-se que a empresa empregava materiais diferentes dos determinados. Na Figura 6 nota-se a utilização de telhas com espessura 6 mm, no entanto era especificado telhas de espessura 8 mm.

Figura 6 - Telha com espessura diferente da determinada

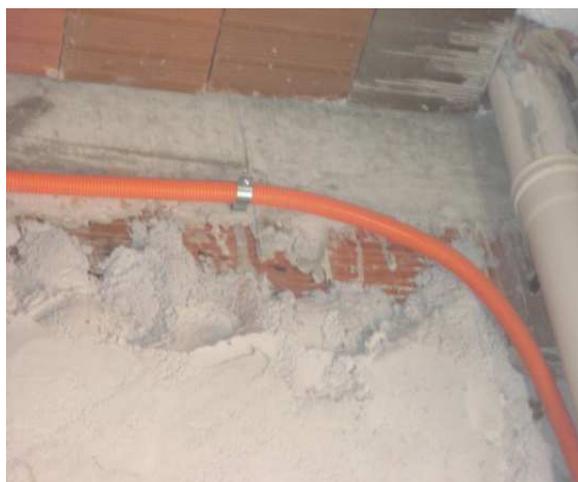
Bem como as telhas, também foram utilizadas tubulações flexíveis nas instalações elétricas quando havia sido especificada tubulação rígida.

Figura 7 - Utilização de tubulações flexíveis para instalação elétrica

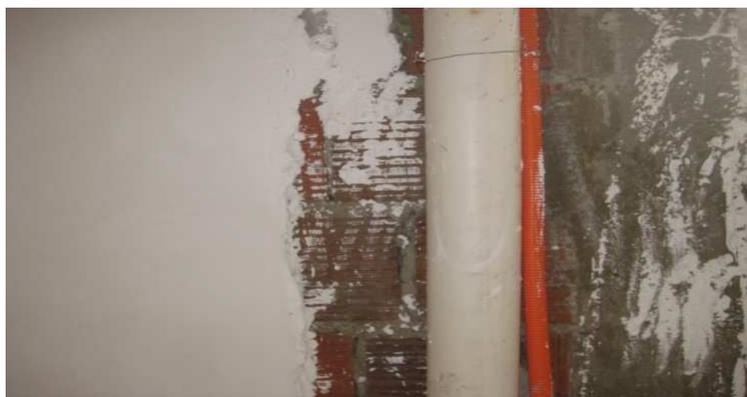
Ainda em relação às tubulações elétricas, foi detectado que essas estavam instaladas unidas às instalações hidráulicas. Essa prática vai contra a segurança da obra e prejudica obras de manutenção, além de estar irregular com os projetos hidráulico e elétrico realizados.

Figura 8 - Instalações elétricas unidas às instalações hidráulicas

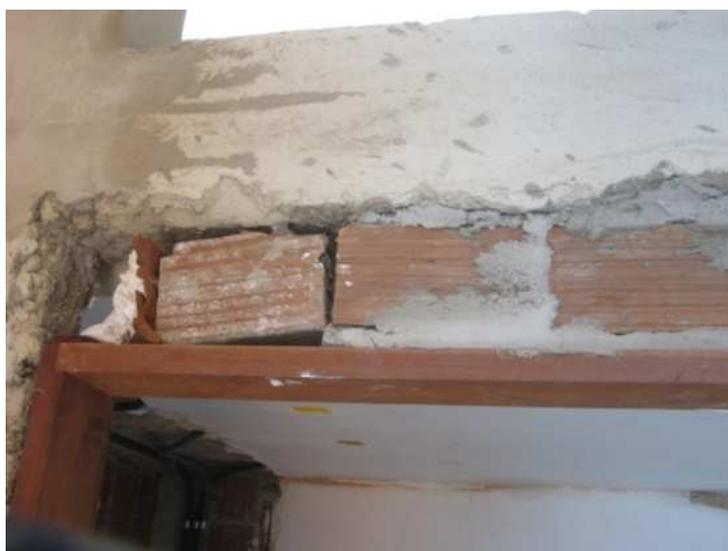
Nas alvenarias foi notada a presença de vários tijolos danificados além de falta de ligante entre eles.

Figura 9 - Tijolos danificados

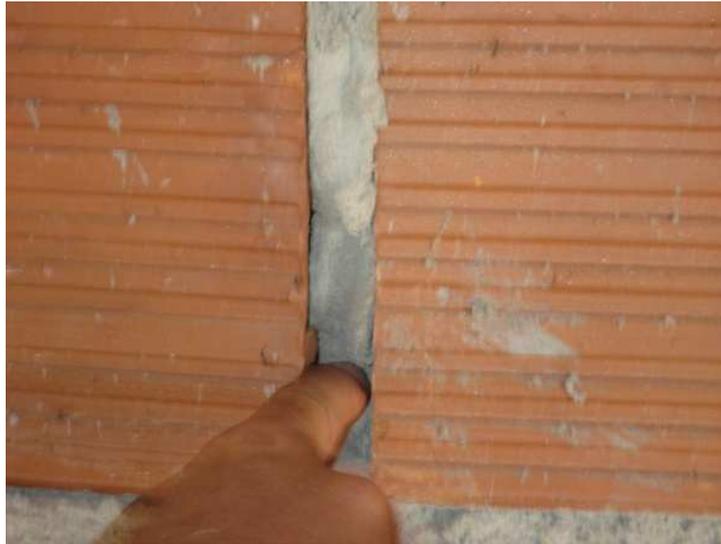
Figura 10 - Pouca argamassa entre os tijolos

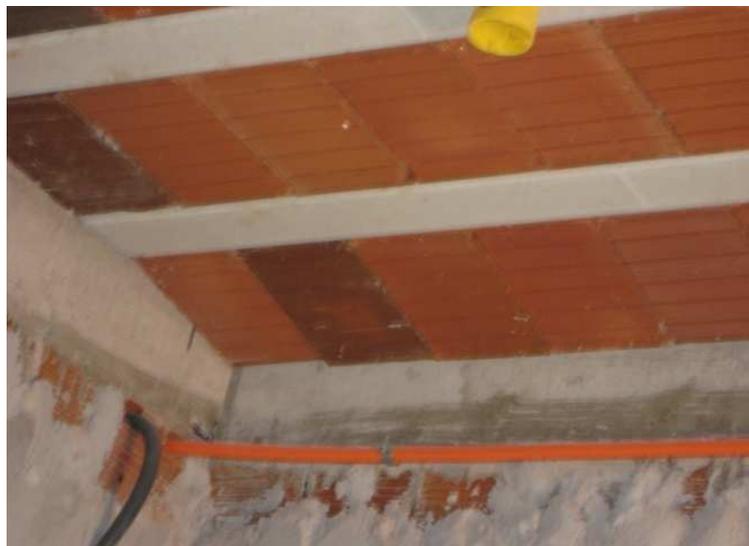
As lajes também apresentavam problemas. Havia diversas fileiras de lajotas soltas, várias lajes estavam bastante desalinhadas. Algumas apresentavam flechas excessivas.

Figura 11 - Laje desalinha

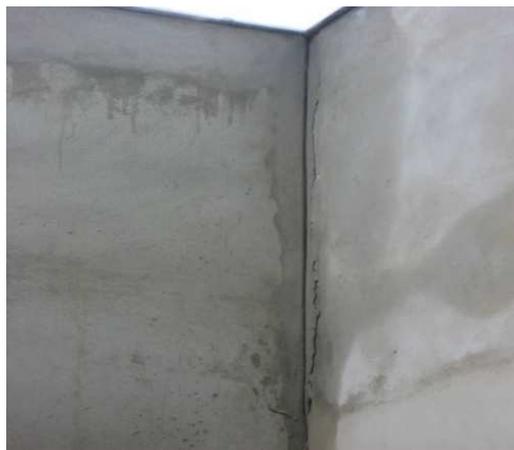
Nas paredes externas foram observados vários pontos com rachaduras.

Figura 12 - Rachaduras na parte externa do hospital

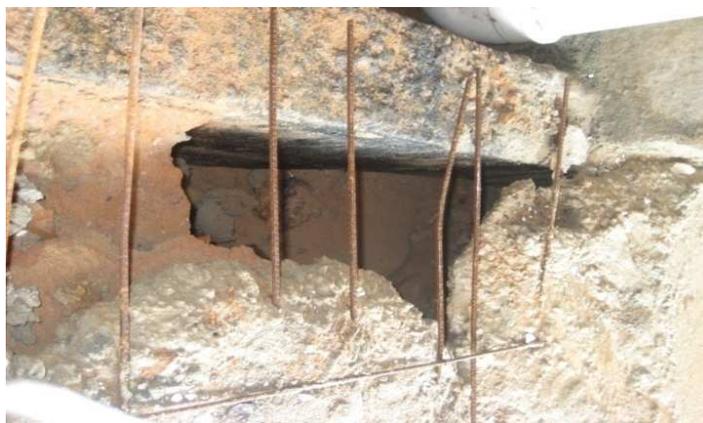
Nas proximidades da obra do hospital de Natal foram observadas diversas obras enfrentando problemas (inclusive tombamentos) devido à erosão e ao carreamento de solo pelas águas da chuva. No hospital foi salientada a necessidade de um projeto de drenagem eficiente. No entanto, já com o excesso de infiltrações a água criou um caminho sob o contrapiso. Grande quantidade de material foi carreada pelas chuvas. Na parte externa observou-se um local de deposição do material carreado.

Figura 13 - Carreamento do material do solo sob o piso

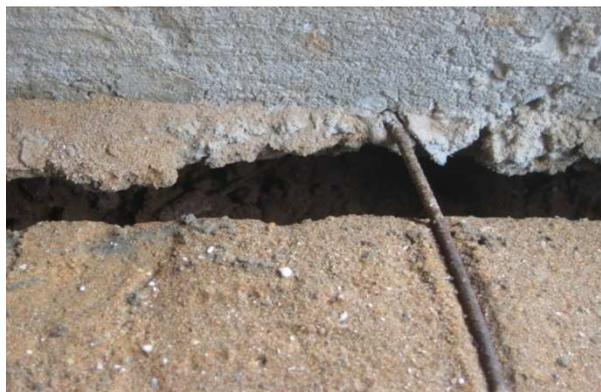
Examinando-se o piso do hospital já se detectaram zonas onde havia grandes vazios sob a camada de concreto. O risco de pequenos solapamentos era iminente.

Figura 14 - Vazios sob o piso

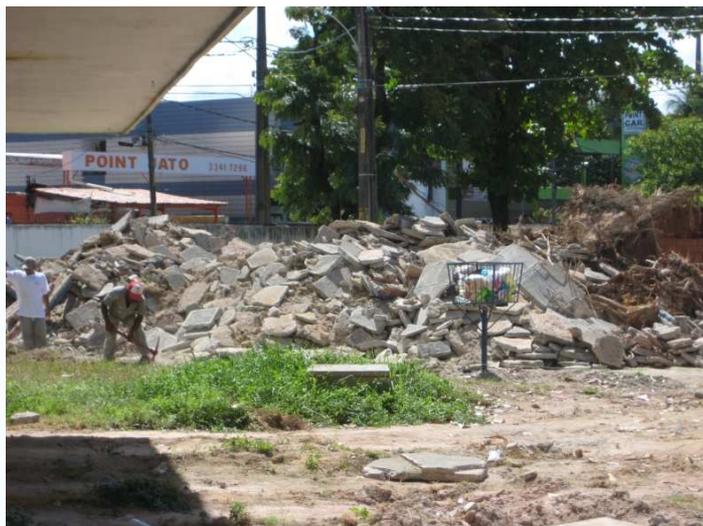
Figura 23 - Acúmulo de entulho e funcionários trabalhando sem EPI

No decorrer da construção foram enfrentados diversos problemas com a construtora. A obra avançou rapidamente no início, porém após 2 semanas o ritmo no canteiro diminuiu comprometendo o prazo da entrega. Outro conflito existente foi quanto a utilização de materiais com nível inferior ao determinado nos contratos. Logo que detectado tal prática cabia aos fiscais exigir que o trabalho fosse refeito de forma adequada. Também ocorreram deslizes quanto aos procedimentos de segurança necessários.

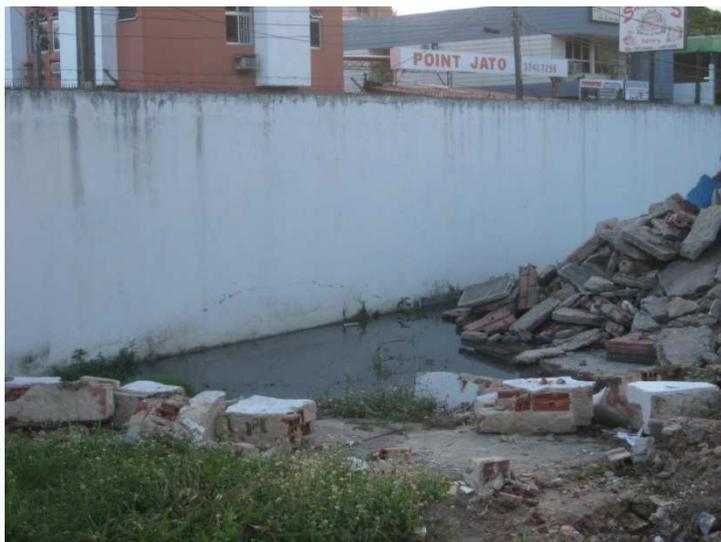
Após os problemas relativos ao corte de árvores, houve o rompimento de um encanamento de esgoto, esse rompimento junto à cota baixa do local ocasionou a formação de uma grande acumulação de esgoto. A obra foi prejudicada devido à esse problema, inclusive com o risco de contaminação dos funcionários e moradores da região e proliferação de doenças e animais.

Figura 24 - Concentração de esgoto no ocal da obra

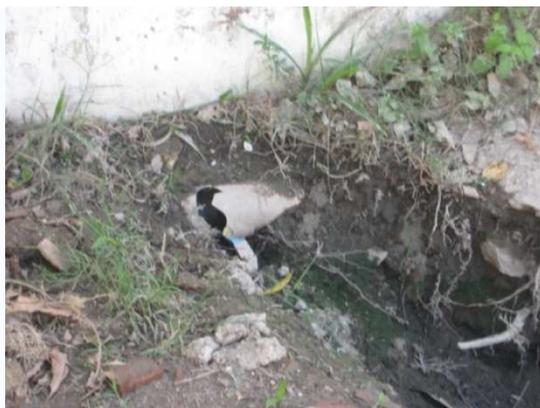
O problema ocorrido incentivou a verificação da rede como um todo. Assim constatou-se que a rede de esgoto era muito antiga, ela havia sido construída com tubulações de cerâmica. O esgoto atacou o material das tubulações, a parte inferior dos tubos estava quase que completamente destruída, o fluido escova em contato com o solo em vários trechos. Assim encarecendo a obra, foi necessária a troca de parte da tubulação, pois embaixo da área da construção passavam alguns encanamentos de esgoto.

Figura 25 - Tubulação de esgoto rompida acidentalmente.

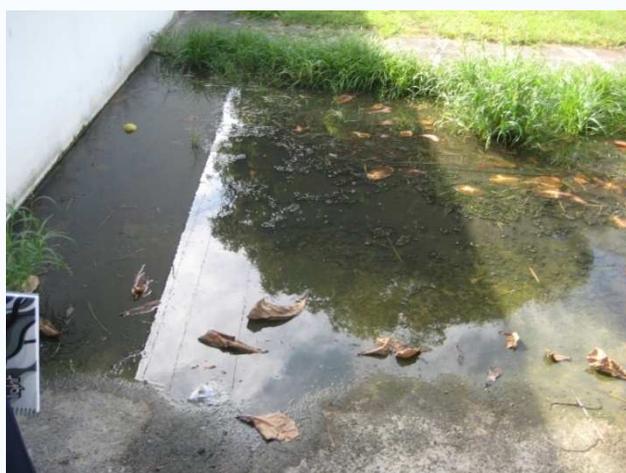
Figura 26 - Início da formação da piscina de esgoto
