Instituto Tecnológico de Aeronáutica

RELATÓRIO DE ESTÁGIO CURRICULAR

Joice Faria Amaral

3.4. Fiscalização da obra do Hospital de Natal

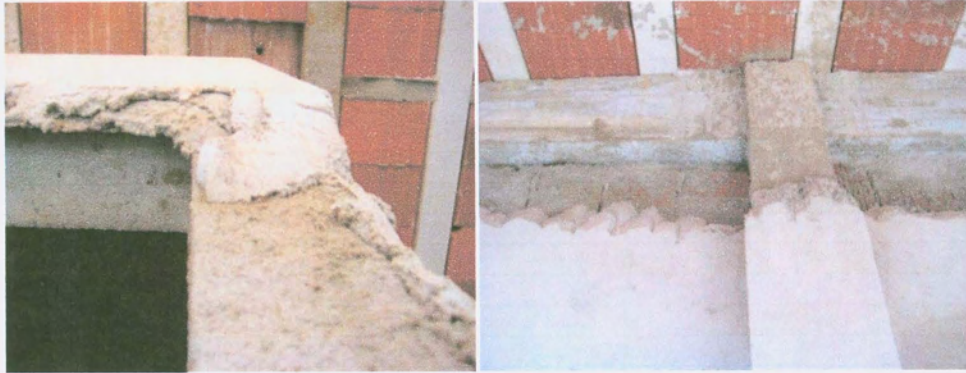
Durante o período de fiscalização foi observado espessuras variáveis da cobertura de reboco, essas espessuras chegavam a alcançar 8 cm. A excessiva cobertura de argamassa nas paredes causou um grande gasto não estimado. Para economizar no resto da obra a empresa

Figura 1 - Excesso de recobrimento de argamassa

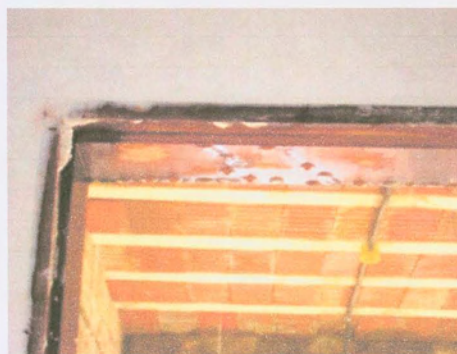
A construção não se encontrava devidamente vedada à entrada de águas pluviais, assim o gesso entrava em contato com a água em vários pontos dissolvendo-se. Além disso, foram detectados inúmeros pontos de infiltração que fragilizavam as estruturas e alvenarias e danificava as esquadrias em madeira.

Figura 2 - Esquadria de porta encharcada por água da chuva

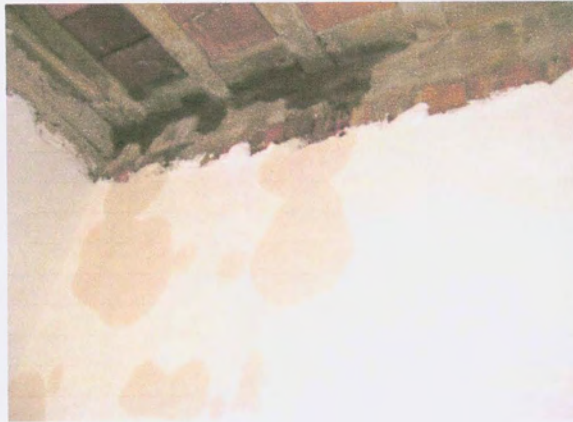
Figura 3 - Infiltração umedecendo o gesso do acabamento das paredes

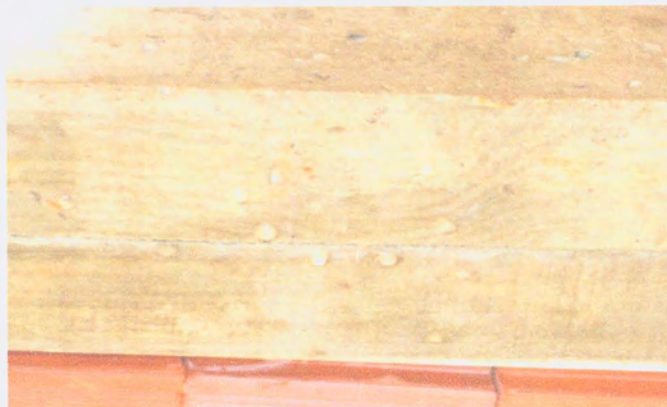
Figura 4 - Infiltração na união de vigas

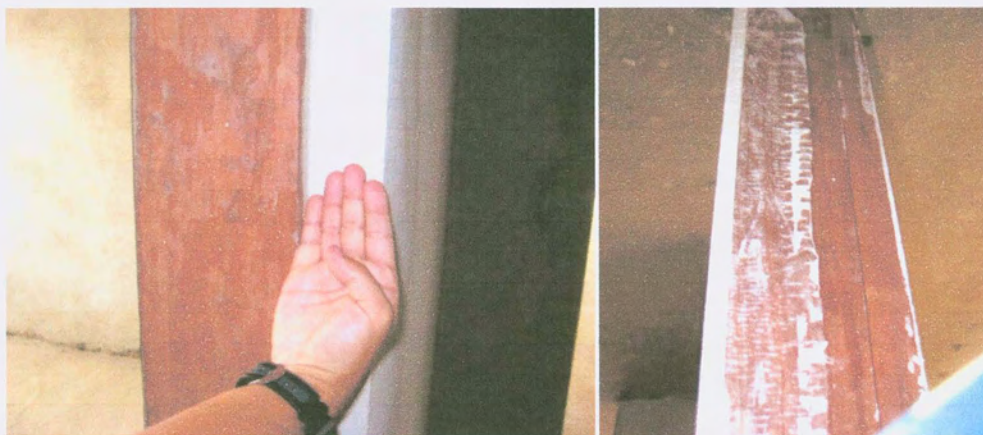
Além disso, a espessura variável proporcionava um acabamento inadequado nos pontos de encontro como os dormentes das portas como pode ser observado na Figura 5.

Figura 5 - Desajuste entre reboco e esquadrias das portas

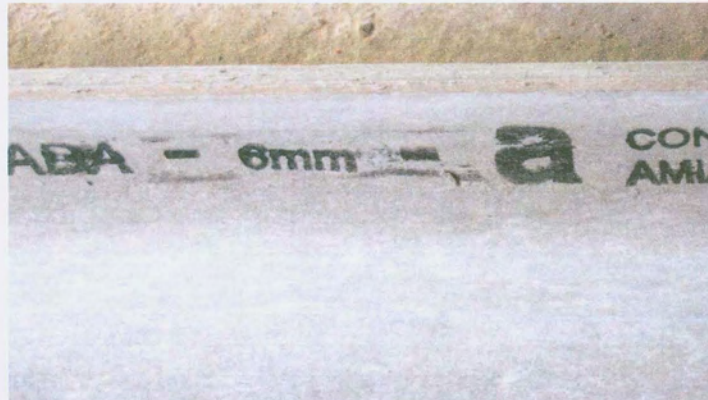
Os materiais a serem empregados foram especificados nos contratos realizados, no entanto durante a fiscalização observou-se que a empresa empregava materiais diferentes dos determinados. Na Figura 6 nota-se a utilização de telhas com espessura 6 mm, no entanto era especificado telhas de espessura 8 mm.

Figura 6 - Telha com espessura diferente da determinada

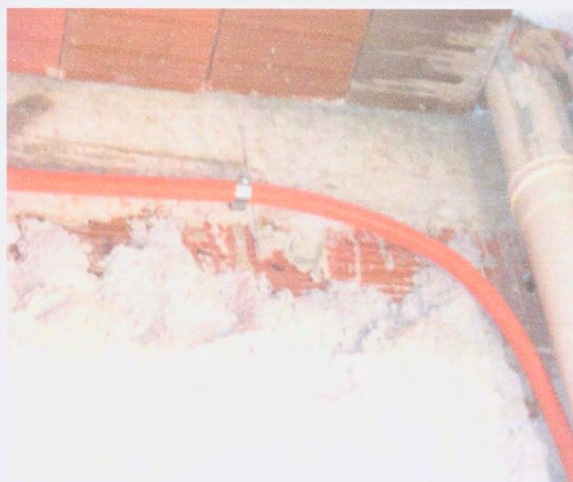
Bem como as telhas, também foram utilizadas tubulações flexíveis nas instalações elétricas quando havia sido especificada tubulação rígida.

Figura 7 - Utilização de tubulações flexíveis para instalação elétrica

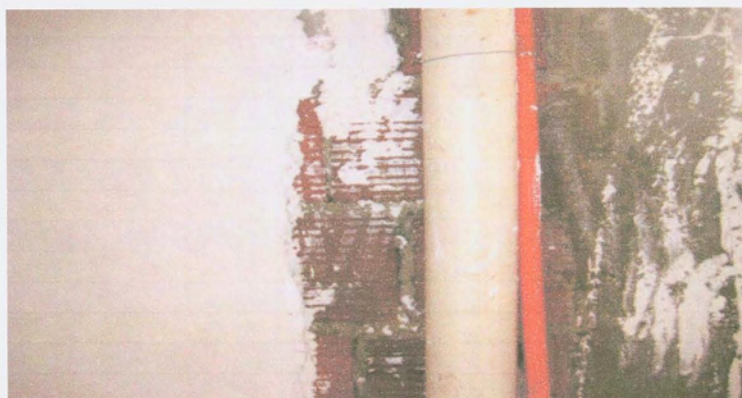
Ainda em relação às tubulações elétricas, foi detectado que essas estavam instaladas unidas às instalações hidráulicas. Essa prática vai contra a segurança da obra e prejudica obras de manutenção, além de estar irregular com os projetos hidráulico e elétrico realizados.

Figura 8 - Instalações elétricas unidas às instalações hidráulicas

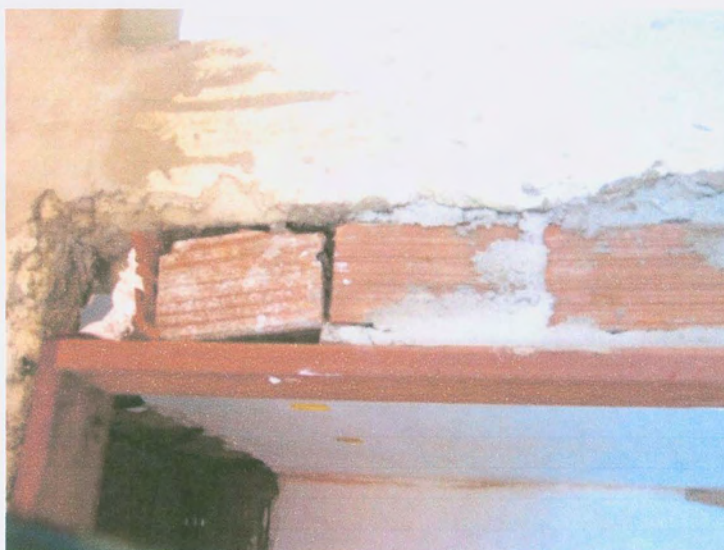
Nas alvenarias foi notada a presença de vários tijolos danificados além de falta de ligante entre eles.

Figura 9 - Tijolos danificados

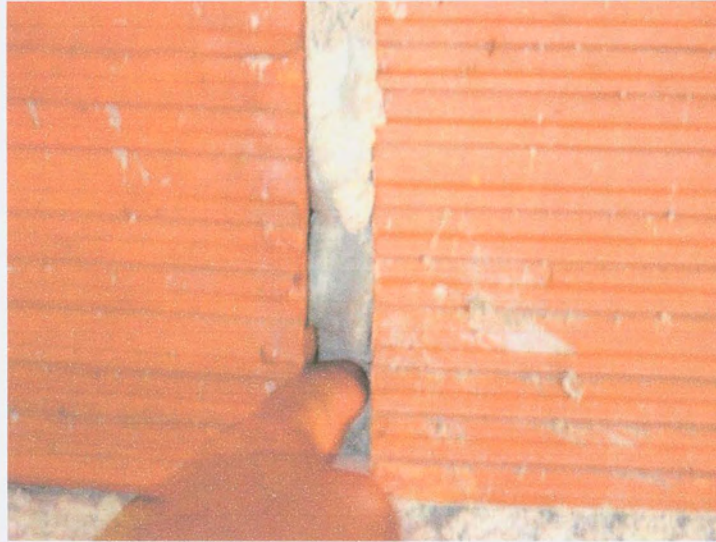
Figura 10 - Pouca argamassa entre os tijolos

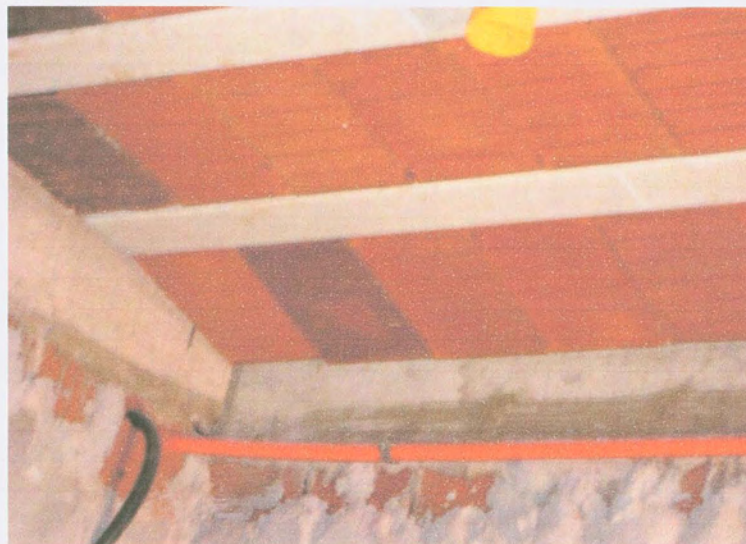
As lajes também apresentavam problemas. Havia diversas fileiras de lajotas soltas, várias lajes estavam bastante desalinhadas. Algumas apresentavam flechas excessivas.

Figura 11 - Laje desalinha

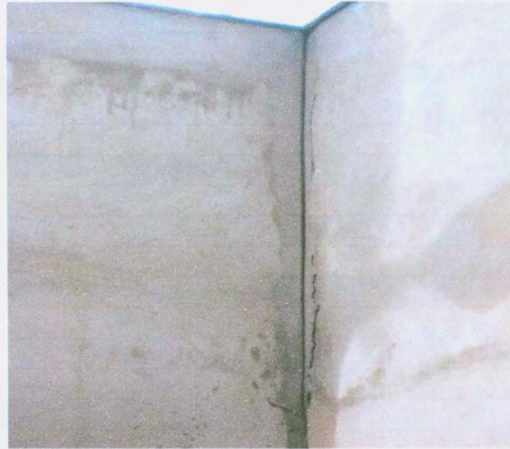
Nas paredes externas foram observados vários pontos com rachaduras.

Figura 12 - Rachaduras na parte externa do hospital

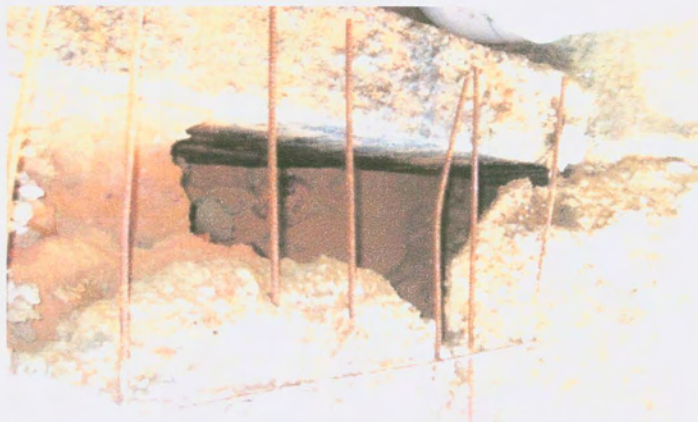
Nas proximidades da obra do hospital de Natal foram observadas diversas obras enfrentando problemas (inclusive tombamentos) devido à erosão e ao carreamento de solo pelas águas da chuva. No hospital foi salientada a necessidade de um projeto de drenagem eficiente. No entanto, já com o excesso de infiltrações a água criou um caminho sob o contrapiso. Grande quantidade de material foi carreada pelas chuvas. Na parte externa observou-se um local de deposição do material carreado.

Figura 13 - Carreamento do material do solo sob o piso

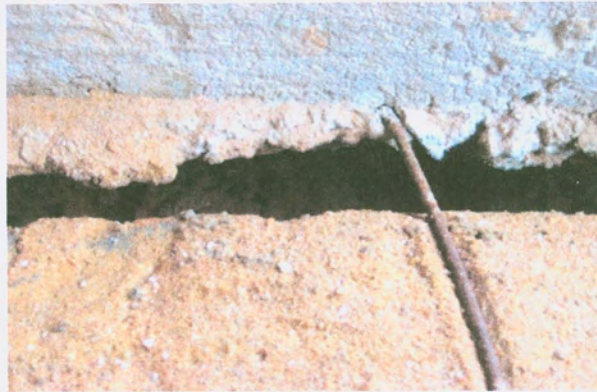
Examinando-se o piso do hospital já se detectaram zonas onde havia grandes vazios sob a camada de concreto. O risco de pequenos solapamentos era iminente.

Figura 14 - Vazios sob o piso

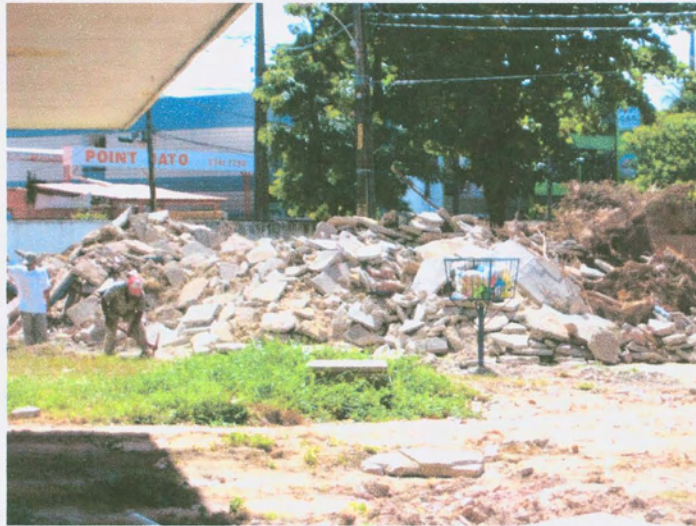
Figura 23 - Acúmulo de entulho e funcionários trabalhando sem EPI

No decorrer da construção foram enfrentados diversos problemas com a construtora. A obra avançou rapidamente no início, porém após 2 semanas o ritmo no canteiro diminuiu comprometendo o prazo da entrega. Outro conflito existente foi quanto a utilização de materiais com nível inferior ao determinado nos contratos. Logo que detectado tal prática cabia aos fiscais exigir que o trabalho fosse refeito de forma adequada. Também ocorreram deslizes quanto aos procedimentos de segurança necessários.

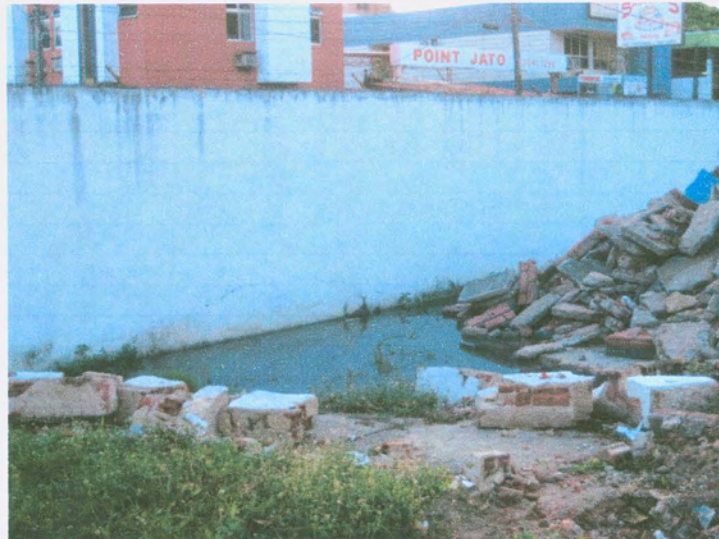
Após os problemas relativos ao corte de árvores, houve o rompimento de um encanamento de esgoto, esse rompimento junto à cota baixa do local ocasionou a formação de uma grande acumulação de esgoto. A obra foi prejudicada devido à esse problema, inclusive com o risco de contaminação dos funcionários e moradores da região e proliferação de doenças e animais.

Figura 24 - Concentração de esgoto no ocal da obra

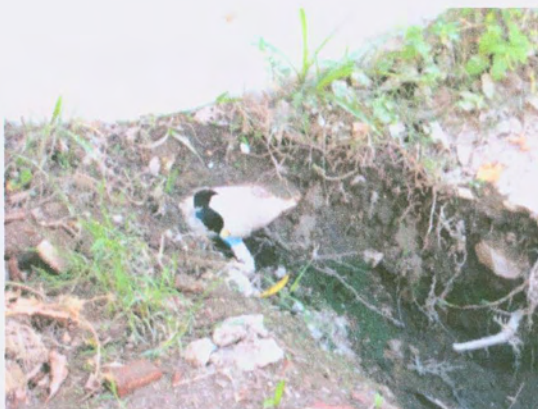
O problema ocorrido incentivou a verificação da rede como um todo. Assim constatou-se que a rede de esgoto era muito antiga, ela havia sido construída com tubulações de cerâmica. O esgoto atacou o material das tubulações, a parte inferior dos tubos estava quase que completamente destruída, o fluido escava em contato com o solo em vários trechos. Assim encarecendo a obra, foi necessária a troca de parte da tubulação, pois embaixo da área da construção passavam alguns encanamentos de esgoto.

Figura 25 - Tubulação de esgoto rompida acidentalmente.

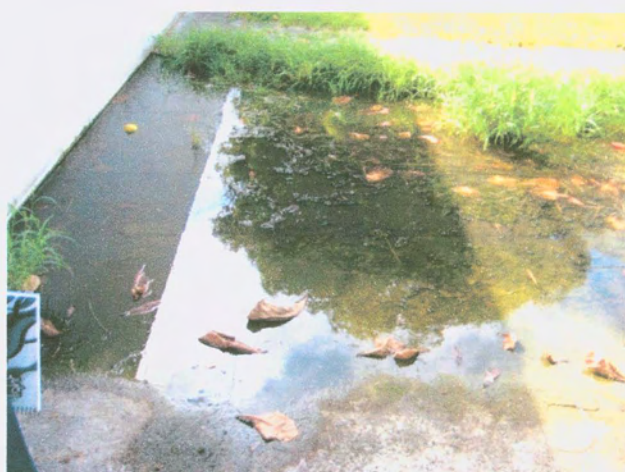
Figura 26 - Início da formação da piscina de esgoto
