Proposta de metodologia para estudo de patologias nas
edificações do CTA – São José dos Campos

Trabalho de Graduação
2003

Infra-Estrutura

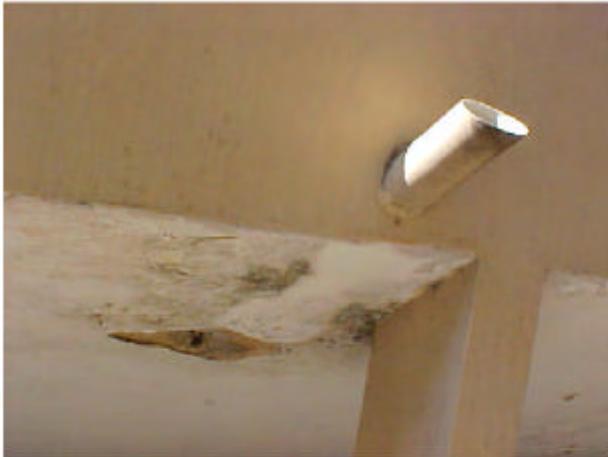
Comentários da Imagem 08:

Outra seção com a mesma patologia. Está porém provocou, inclusive o descolamento do revestimento do teto, desagregação do revestimento e do concreto existente, deixando a armadura exposta. Esta encontra-se sujeita a corrosão.

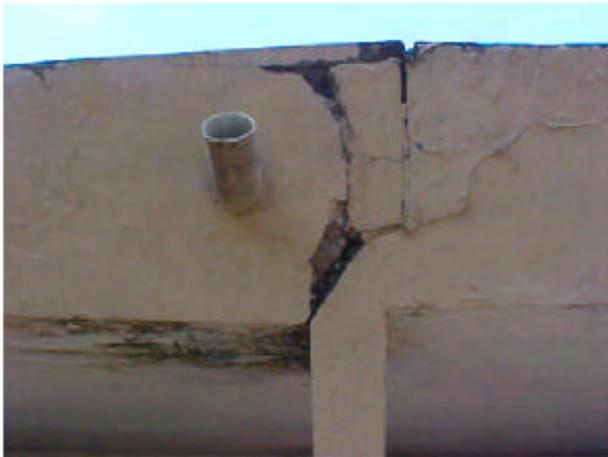
Comentários da Imagem 09:

Neste caso as fissuras encontram-se em estágio bastante avançado.

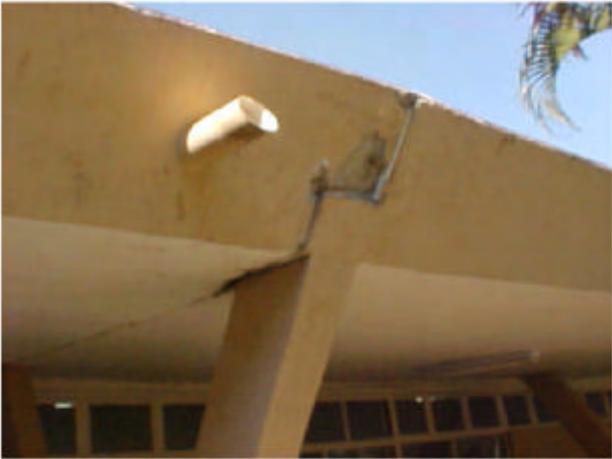
Comentários da Imagem 14: Fissuras e desagregações próximos à junta de dilatação.

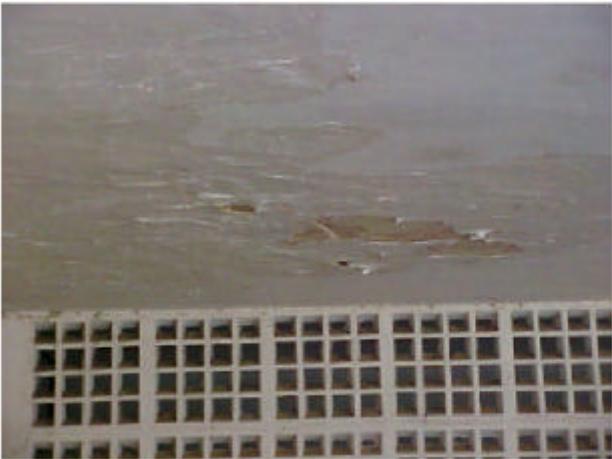
Comentários da Imagem 15: Revestimento da cobertura sob o efeito da patologia.		
	Comentários da Imagem 16:

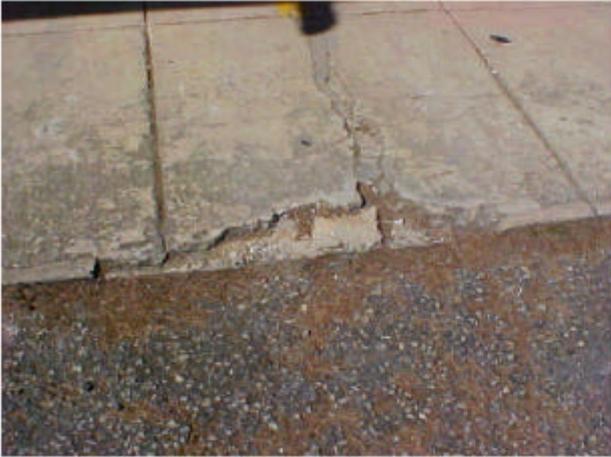
Comentários da Imagem 05:	Detalhe do encontro das trincas com a extremidade da placa, gerando uma zona de deterioração maior.

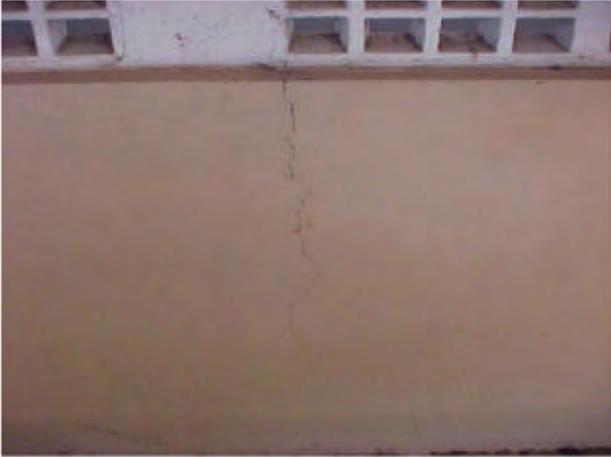
Comentários da Imagem 06:	Trincas avançando pelas paredes.

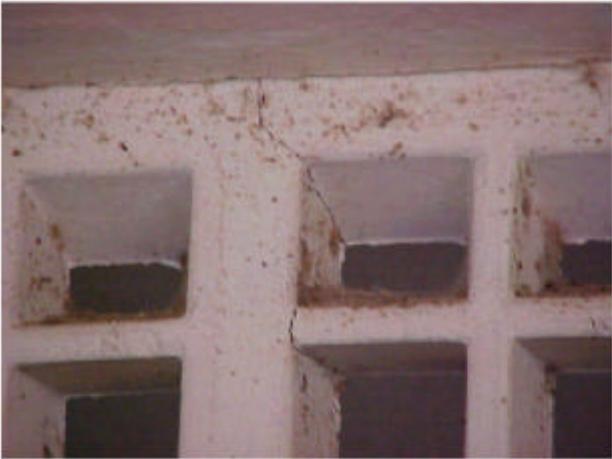
Comentários da Imagem 05: Trinca avançando pelo cobogó.		
	Comentários da Imagem 06:		
	Comentários da Imagem 07:

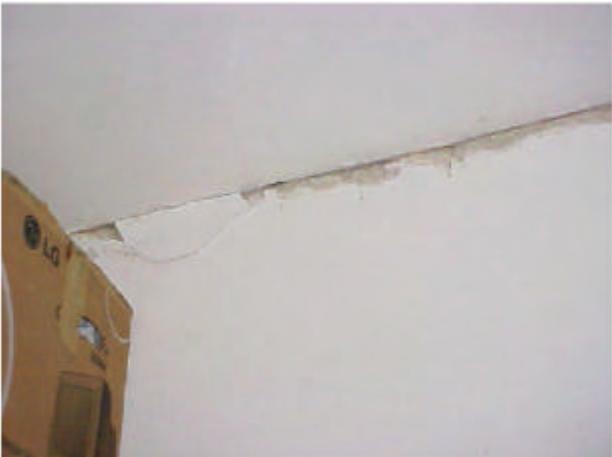
Comentários da Imagem 09: Detalhe ampliado da fissura na parte interna ao quarto.		
	Comentários da Imagem 10:

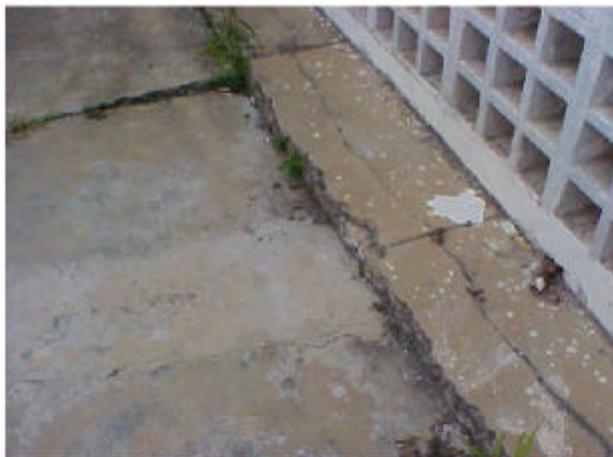
**Comentários da Imagem 02:**

Detalhe da fissura e do desnível entre as duas partes da calçada.

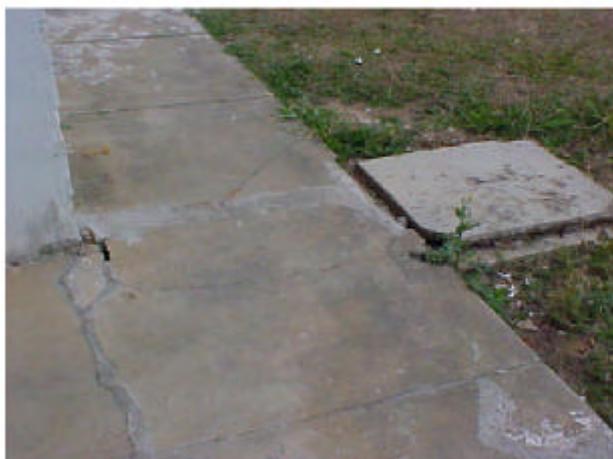
**Comentários da Imagem 03:**

Fissuras na região próxima à caixa de coleta.

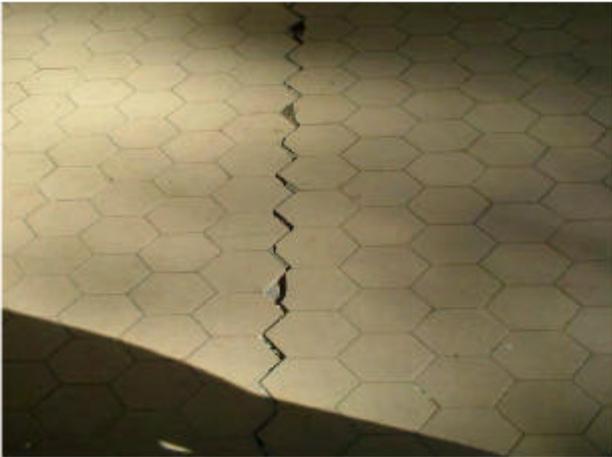
Comentários da Imagem 01:	
		Visão da trinca no piso.

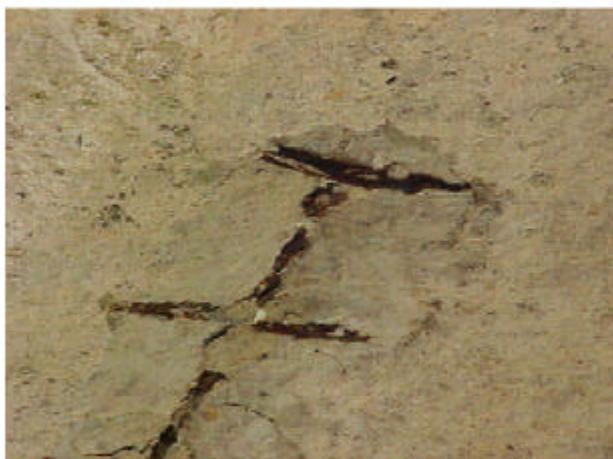
**Comentários da Imagem 03:**

Detalhe ampliado da armadura em processo de corrosão.
