INSTITUTO TECNOLÓGICO DE AERONÁUTICA

GRUPAMENTO DE INFRAESTRUTURA E APOIO de SÃO JOSÉ DOS CAMPOS

RELATÓRIO DE ESTÁGIO CURRICULAR SUPERVISIONADO

São José dos Campos, 10 de Junho de 2011

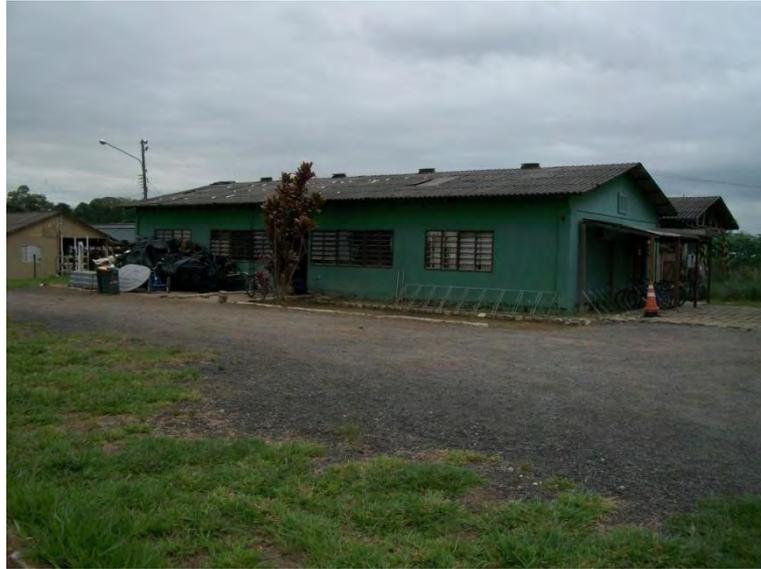
A situação atual de estrutura de almoxarifado e garagem do BINFA-SJ é precária. O primeiro tem estrutura de pilar de concreto armado e telhado visivelmente danificados e as paredes de revestimento são de material de fibrocimento, o que causa grande desconforto térmico aos funcionários lotados neste local. A Figura 1 mostra o atual almoxarifado.

Figura 1. Atual almoxarifado do BINFA-SJ

Dadas as características aparentemente inadequadas das edificações, o Estagiário informou ao cliente que reforma ou ampliação das estruturas atuais não seria a melhor solução. A melhor saída seria a construção de novas instalações, o que foi aceito pelo cliente.

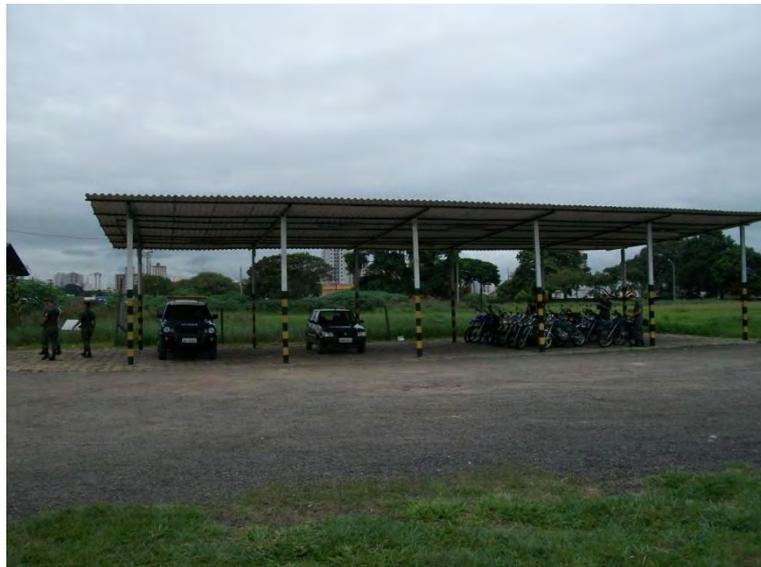
A garagem é feita de estrutura de aço com perfil I com estado de ferrugem avançada. Não possui revestimento lateral, o que expõe as viaturas à radiação solar durante boa parte do período da tarde e, no período chuvoso, a chuvas laterais intensas. A Figura 2 mostra a atual situação da garagem.

Figura 2. Garagem atual do BINFA-SJ

A garagem atual seria demolida e nova estrutura contaria com adição de um anexo de aproximadamente 100 m². No entanto, o projeto da garagem não foi tocado pelo estagiário, que passou as especificações gerais para equipe de engenharia civil da DA/ENG.

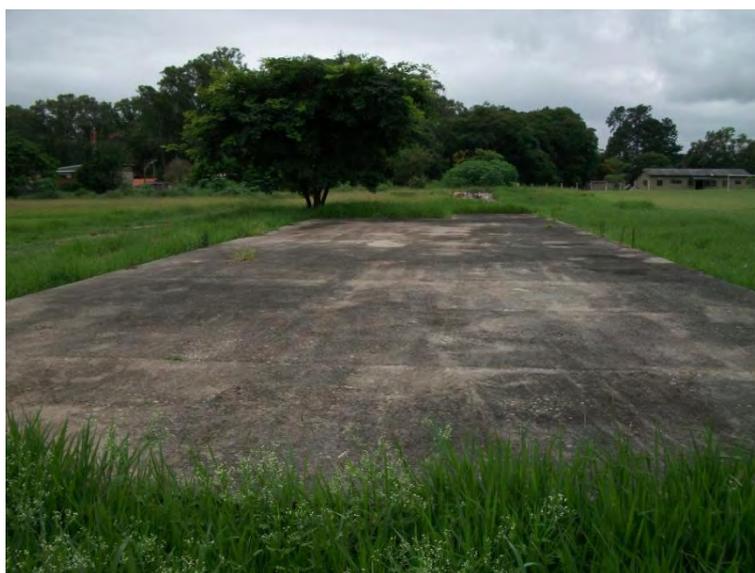
Com relação ao novo almoxarifado, o Estagiário notou que havia ao lado da atual garagem uma estrutura fundação tipo *Radier* com área de aproximadamente 240 m². Esta se encontrava em ótimo estado de conservação, tinha espessura de aproximadamente 20 cm e daria sustentação à construção de dois pavimentos de alojamento para soldados, o que não será mais feito. Dadas essas características, a área de *Radier* poderia ser utilizada para a construção do novo almoxarifado, atendendo as necessidades do cliente e produzindo significativa economia para os cofres públicos. A Figura 3 mostra o *Radier* existente.

Figura 3. *Radier* existente no BINFA-SJ

O cliente aceitou a concepção do Estagiário e o projeto foi tocado para ser executado sobre o *Radier* existente. Depois de algumas reuniões com o cliente, a parte arquitetônica foi definida.

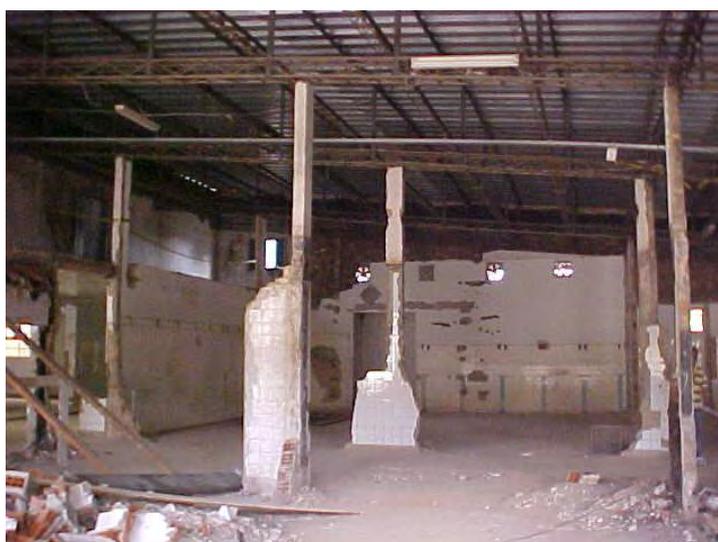
Durante os trabalhos de demolição na área da cozinha do Rancho do GIA-SJ, foram identificadas deficiências estruturais graves. Estas acarretaram no adiamento dos serviços nesta área, já que não havia indícios de segurança adequada para a execução da demolição prevista. A Figura 4 mostra a situação geral da estrutura da cozinha.

Figura 4. Panorama geral da estrutura da cozinha do Rancho

A empreiteira argumentou que seria necessário reconstruir a estrutura dessa área, o que não estava previsto no projeto executivo. Isso geraria grande aditivo financeiro, o qual não é interessante para a administração pública.

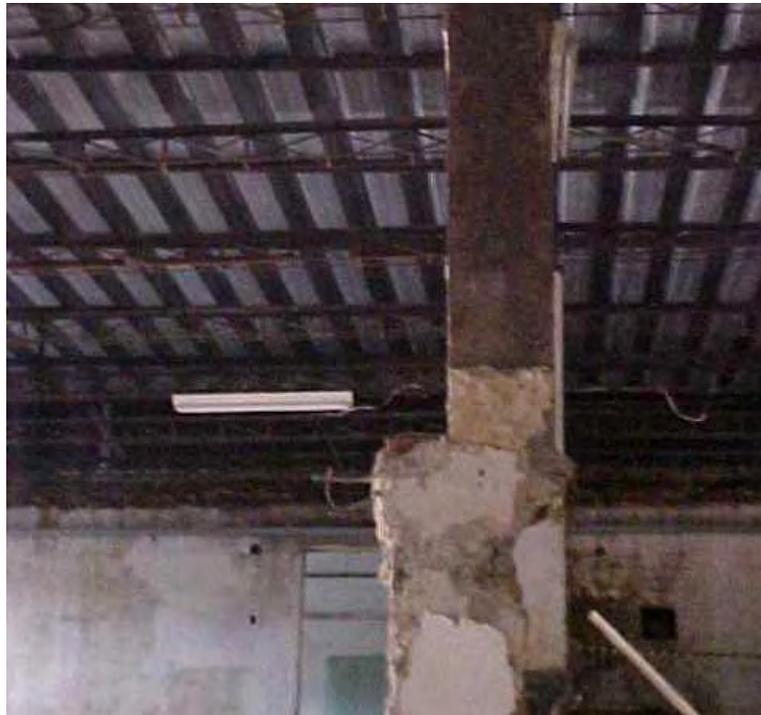
Diante desses problemas, foi solicitado ao Estagiário que fizesse um laudo técnico da situação da estrutura da cozinha. Fundamentalmente, o laudo gerado detalhou as patologias identificadas, bem como sugeriu algumas ações de caráter emergencial. Estas visavam à garantia da segurança dos operários executores da obra, além da construção da estrutura conforme as normas técnicas vigentes. A Figura 5 expõe um problema grave na estrutura, um pilar com grande excentricidade apoiado em alvenaria não estrutural.

Figura 5. Pilar com grande excentricidade apoiado em alvenaria não estrutural

Caso o administrador público insistisse na solução atual poderia haver sérios riscos tanto para as pessoas envolvidas na construção, usuários e ao patrimônio público. O caso de

A conclusão do laudo foi a adoção das ações sejam tomadas, a fim de mitigar prejuízos com equipamentos e riscos aos funcionários:

- Demolição da estrutura existente;
- Execução de uma nova estrutura a partir da fundação, incluindo os projetos executivos de fundação, estrutura e cobertura.
