INSTITUTO TECNOLÓGICO DE AERONÁUTICA
CURSO DE ENGENHARIA CIVIL-AERONÁUTICA

RELATÓRIO DE ESTÁGIO

ENGEDUTO

O projeto refere-se à execução de inspeção do revestimento da Malha de Dutos - OSBRA, o qual interliga as cidades de Paulínia (Refinaria REPLAN) e Brasília, passando pelas cidades de Ribeirão Preto, Uberaba, Uberlândia e Senador Canedo. A extensão do trecho inspecionado é de aproximadamente 1100,00 km. O trecho-escopo do projeto segue na Figura 2:

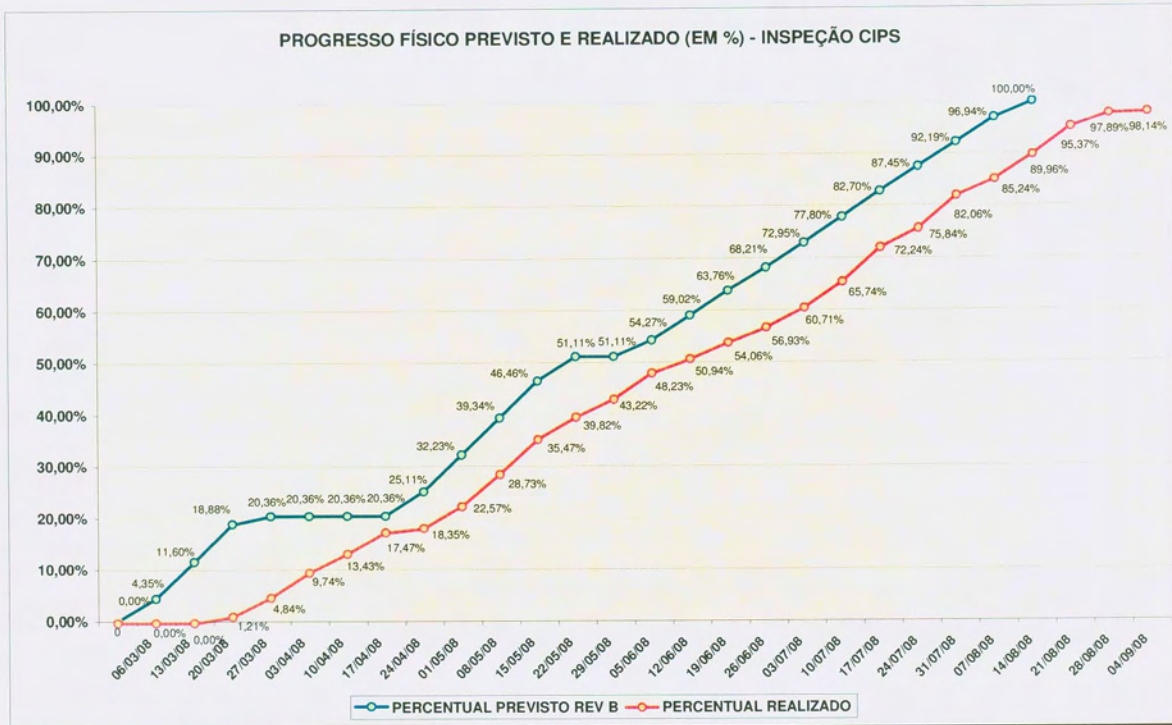
Figura 6 - Curva "S" de avanço físico do projeto.

As informações de campo chegavam semanalmente ao escritório por meio dos RDOs (Relatórios Diários de Obra) os quais eram preenchidos pelo supervisor em campo e devidamente assinados pelo fiscal (contratado do cliente). A partir das informações sobre quantidade executada eram atualizados as curvas “S” de avanço físico para cada atividade. Os modelos de RDO e curva “S” seguem nas Figuras 5 e 6.

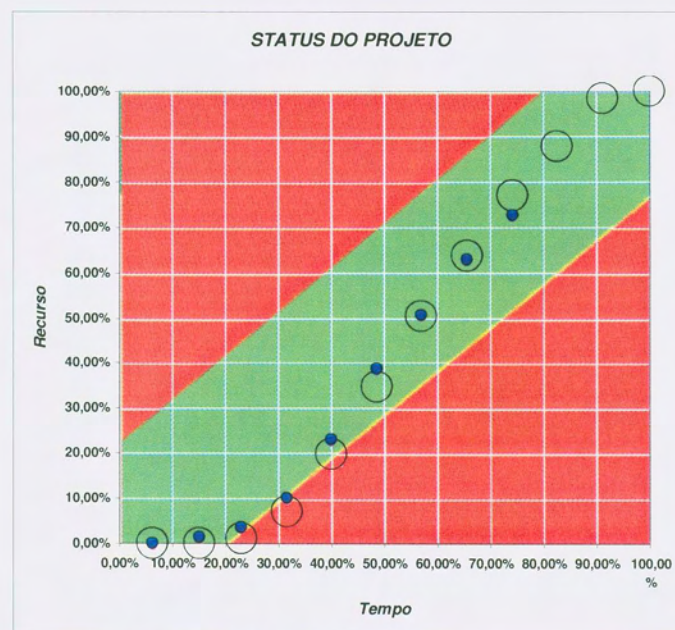
Figura 10 - Indicador Tempo x Recurso

Por último, criou-se um indicador para o projeto comparando-se o percentual da verba consumida (saldo contratual) e o percentual de tempo decorrido a partir do início das atividades. Por meio deste indicador era possível controlar o consumo dos recursos financeiros relacionando-os com o prazo remanescente. Esta relação pode ser observada na Figura 10:

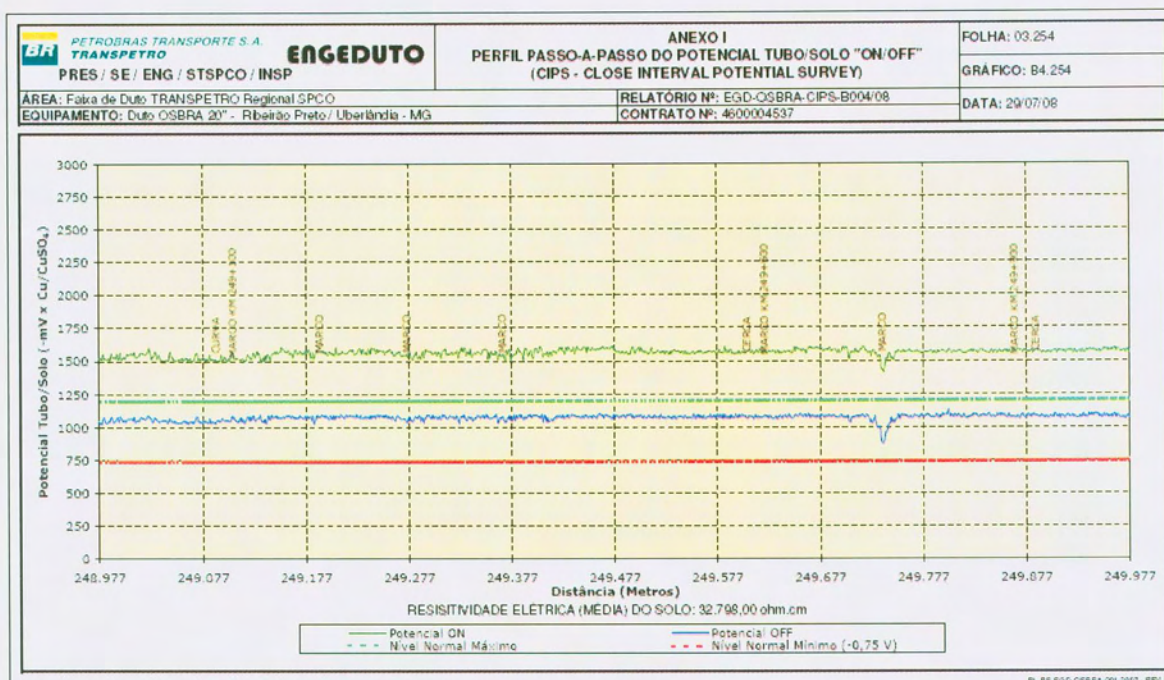
Figura 12 - Perfil gráfico de potencial Tubo/Solo em um trecho específico.

Nos locais onde o revestimento estiver danificado em longos trechos, o perfil dos potenciais registrados será instável com inúmeros "picos" visíveis no gráfico exemplificado pela Figura 12 e uma queda generalizada nos valores dos potenciais poderão ser observadas.

Já os dados registrados com potencial "OFF" servem para identificar os níveis exatos de polarização sobre os dutos e, dependendo dos valores de resistividade do solo, estes dados podem indicar níveis inadequados de proteção, possibilidade de corrosão e até a polarização excessiva, o que pode resultar em severos danos ao revestimento da tubulação nestes locais.

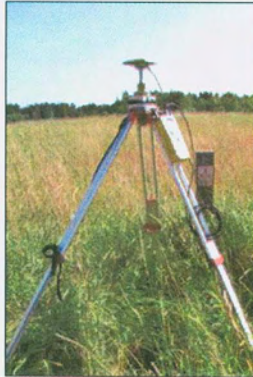
Figura 15 - Base Station posicionada.

Para tanto, são necessários a identificação do marco geodésico mais próximo ao trecho a ser referenciado, e o posicionamento da antena sobre ele, conforme Figura 15. Uma vez instalada a antena, basta levar o receptor (*Surveyor*) da Figura 14 e posicioná-lo sobre a falha identificada pelo método DCVG e registrar sua posição. Depois de todos os pontos referenciados, transferem-se os dados para o computador e se executa o pós-processamento destes por meio de software apropriado, de forma a estarem condizentes com a precisão solicitada pelo cliente e no Datum geodésico¹ desejado.
