RELATÓRIO DE ESTÁGIO

Instituto Tecnológico de Aeronáutica
Divisão de Engenharia Civil

**Análise da acessibilidade dos prédios do Instituto Tecnológico de
Aeronáutica**

Relatório final de estágio

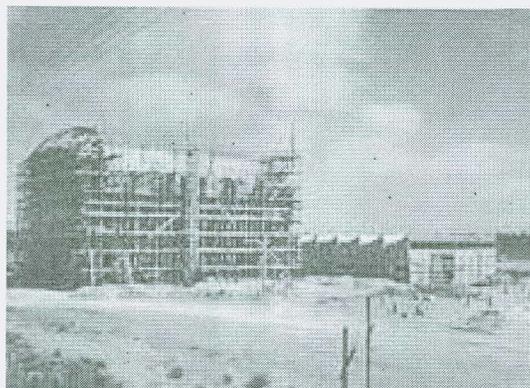
Figura 1: Prédio do ITA em construção

O projeto vencedor foi o de Oscar Niemeyer. Foi dada prioridade para construção dos prédios do ITA, para não atrapalhar as aulas no instituto. A Figura 1 mostra um dos prédios do ITA sendo construídos.

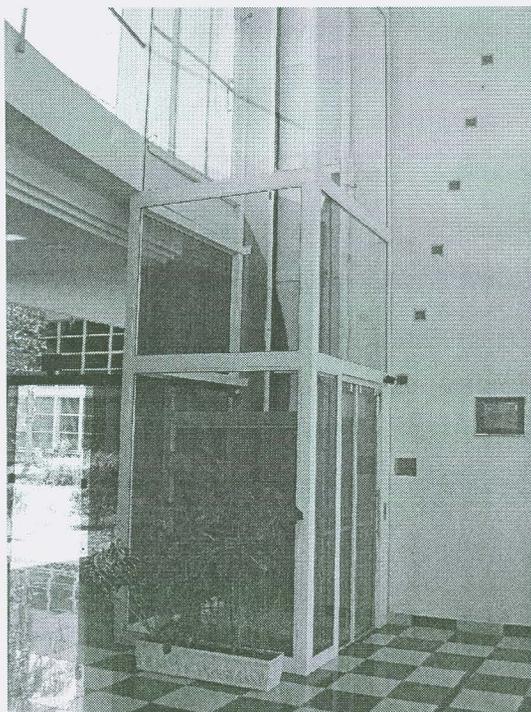
Acessos em escadas exigem um acesso alternativo através de rampas ou elevadores para cadeirantes e demais portadores de necessidades especiais. Esses acessos são necessários em qualquer situação. No ITA, apenas o prédio principal (Ala Zero) possui um elevador para acesso ao primeiro andar, tal

como apresentado na Figura 2. No prédio da Engenharia Aeronáutica e nos dois prédios da Divisão de Ensino Fundamental não há elevadores ou rampas, tal como apresentado na Figura 3. Portanto, não há meios de acesso para portadores de necessidades especiais. A construção de rampas é proibida por não constarem no projeto do prédio, que é tombado.

Figura 2: Elevador do prédio principal (Ala Zero) do ITA

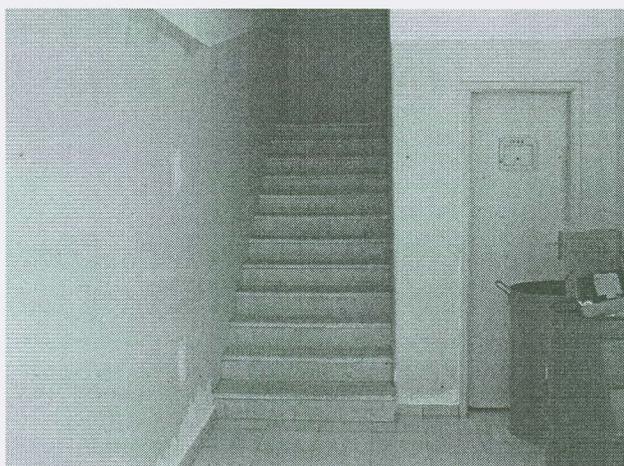
Figura 3: Acesso ao piso superior no prédio da Divisão de Ensino Fundamental é apenas por escadas

As escadas devem conter corrimãos, para auxiliar a subida de portadores de necessidades especiais que possam fazer uso das escadas. Todas as escadas possuem corrimãos, exceto algumas escadas dos prédios da Engenharia Aeronáutica e da Divisão de Ensino Fundamental, tal como mostrado na Figura 3.

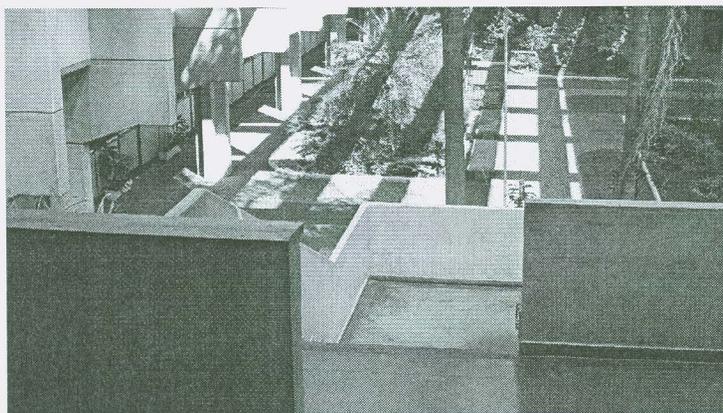
O acesso entre os andares superior e inferior do prédio da Eletrônica/ Computação é feito somente por escadas, não havendo rampas ou elevadores. No andar superior estão localizadas as salas de professores e laboratórios. No andar inferior estão localizadas a copa, a secretaria e o auditório. O único acesso para portadores de necessidades especiais é através de uma rampa na parte exterior do prédio, perfazendo um grande percurso para ligação entre os dois andares. A Figura 4 mostra a área dos dois andares e a ligação através de escadas.

Figura 4: Ligação entre andares do prédio por rampas somente na área externa

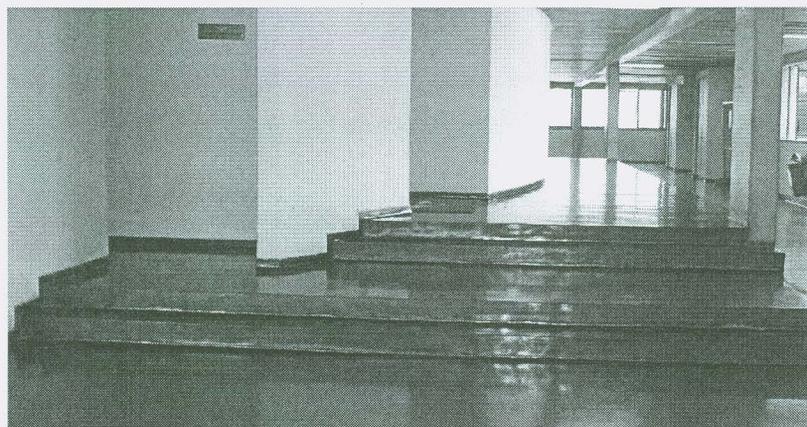
Os auditórios do prédio de Computação/Eletrônica não possuem rampas de acesso de portadores de necessidades especiais na entrada da platéia, tal como mostra a Figura 5. Para acesso para a platéia é necessário entrar pela entrada de palestrantes.

Figura 5: Entrada da platéia nos auditórios possui apenas escadas

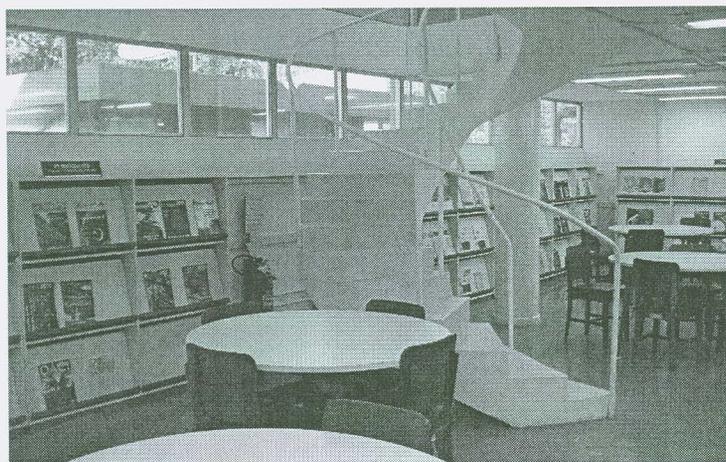
O prédio da biblioteca possui a ligação entre o primeiro andar e o subsolo apenas através de escadas em espiral. Não há ligação através de elevadores ou rampas. A Figura 6 apresenta a escada que é o único meio de ligação entre os dois andares da biblioteca.

Figura 6: Ligação entre os andares da biblioteca – Não há acesso para PNE

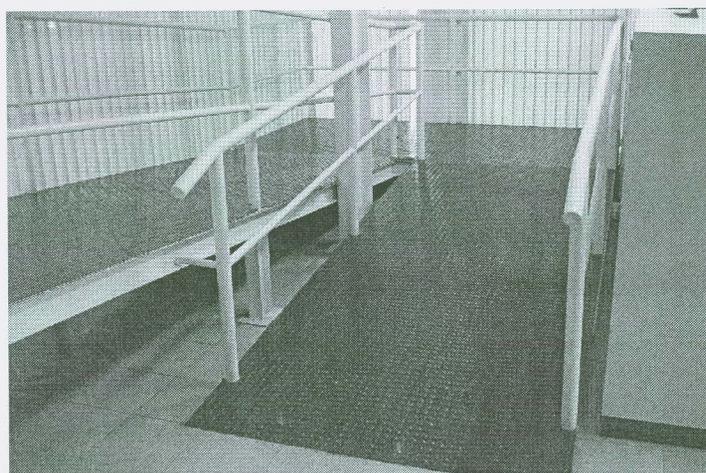
O prédio da biblioteca possui um desnível alto entre a entrada e o salão principal do prédio. A ligação entre os dois níveis é através de escadas por um lado e rampa por outro. A rampa possui inclinação adequada para PNE, tal como mostrado na Figura 7. A rampa possui um platô no meio para descanso do PNE. Esse platô é recomendado em rampas muito extensas.

Figura 7: Rampa de acesso ao salão principal da biblioteca

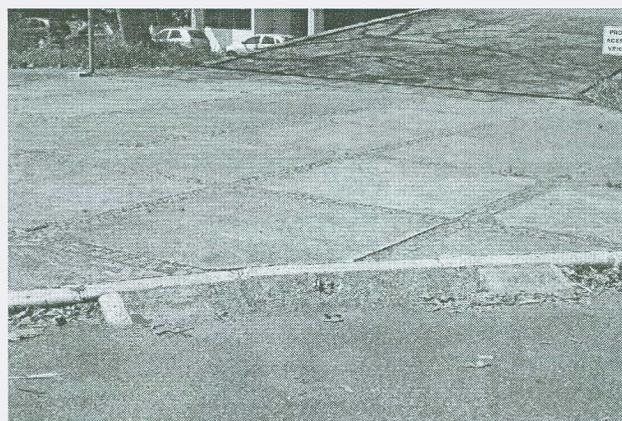
Para acesso das ruas para as calçadas, foram colocadas rampas de acesso. As rampas, por serem pequenas, não apresentam dificuldades de subida, facilitando o acesso de portadores de necessidades especiais sem a ajuda de terceiros, tal como apresentado na Figura 8.

Figura 8: Rampa de acesso da rua para calçada

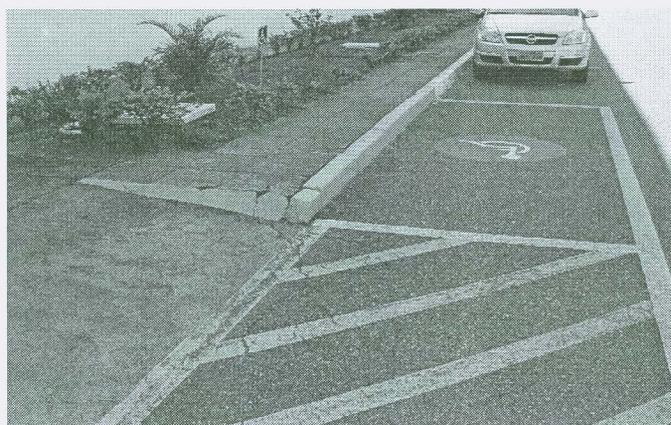
Como já explicitado, o piso no ITA não apresenta problemas de mobilidade e as áreas de estacionamento são todas em concreto asfáltico, que não apresenta dificuldades para locomoção. Nas áreas mais próximas às entradas dos prédios e às rampas de acesso a calçada há vagas sinalizadas para portadores de necessidades especiais, tal como mostram as Figuras 9 e 10. As vagas especiais de portadores de necessidades especiais possuem dimensões diferenciadas, como pode ser melhor observado na Figura 10.

Figura 9: Vaga exclusiva de PNE próxima a rampa de subida para calçada

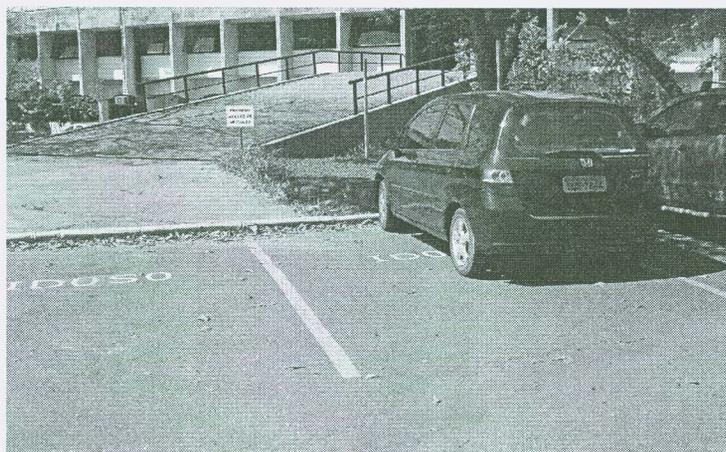
Figura 10: Vaga exclusiva de PNE com dimensões diferenciadas

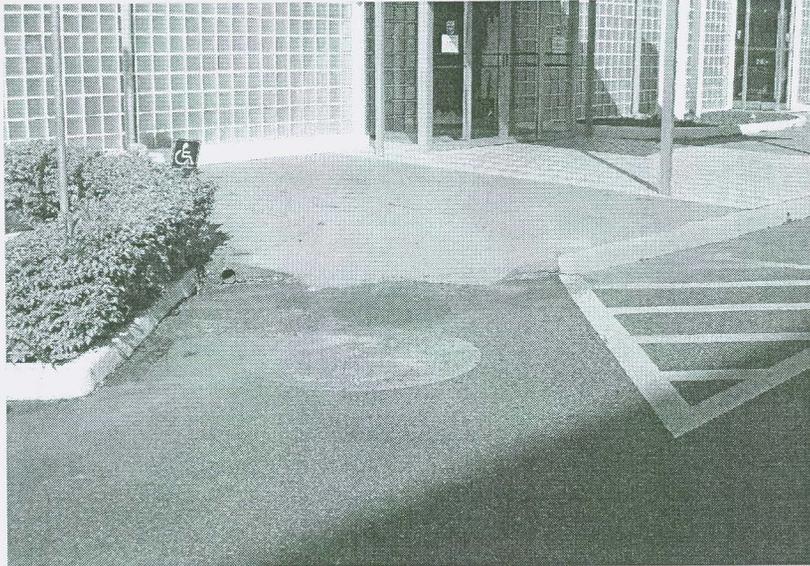
A vaga para PNE em frente ao prédio da biblioteca apresenta um problema quanto à rampa de acesso para a calçada. A rampa fica em frente à vaga de forma que o carro quando estacionado na vaga para PNE impede o acesso pela rampa. Portanto, um PNE que estacione na vaga privativa não consegue

usar a rampa. E o PNE que pretende usar a rampa não pode estacionar na vaga destinada a PNE, tal como mostra a Figura 11.

Figura 11: Vaga para PNE com rampa mal posicionada

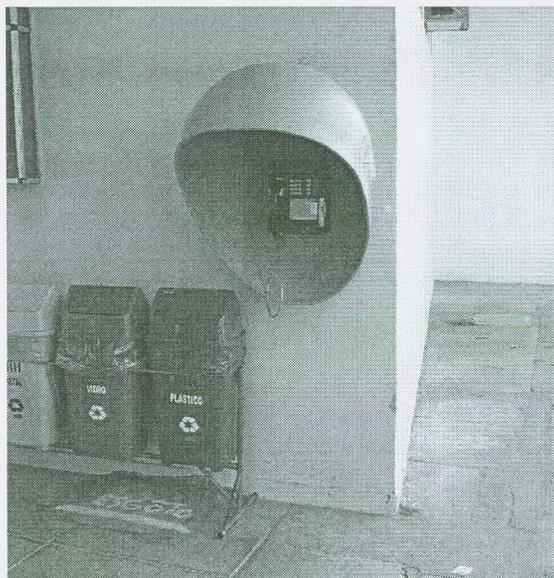
Os equipamentos de uso público, tais como telefones públicos e bebedouros devem possuir pelo menos um exemplar adaptado aos portadores de necessidades especiais. Nos prédios do ITA não disponibilizados telefones públicos com altura diferenciada para cadeirantes. A Figura 12 mostra o padrão de telefone público disponível nos prédios do ITA.

Figura 12: Telefone público sem altura diferenciada para PNE

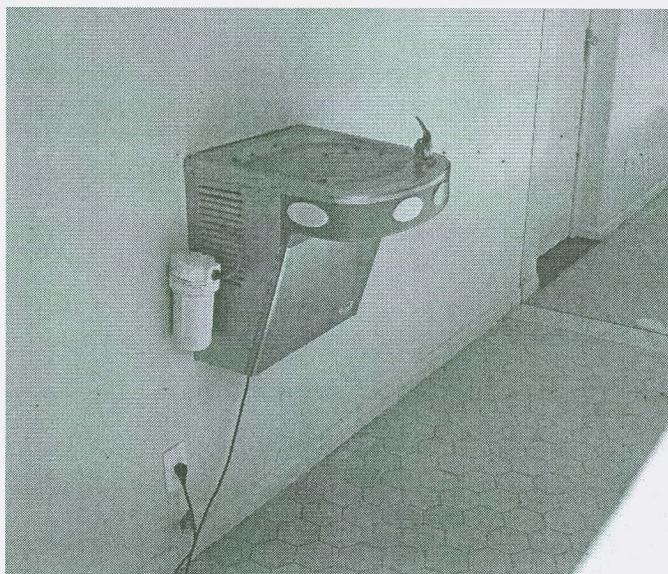
Assim como o telefone público, nenhum bebedouro é do tipo que possui um anexo com altura diferenciada para uso de cadeirantes, tal como mostra a Figura 12.

Figura 13: Bebedouro sem adaptação para PNE

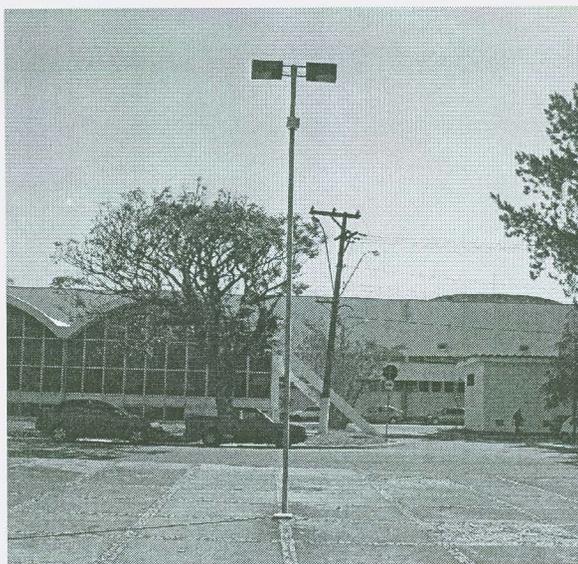
praça em frente ao prédio da Eletrônica/Computação há postes de luz no meio do passeio, gerando risco de acidentes com pessoas cegas, tal como mostra a Figura 14.

Figura 14: Poste de luz na área de passeio sem indicação tátil no piso

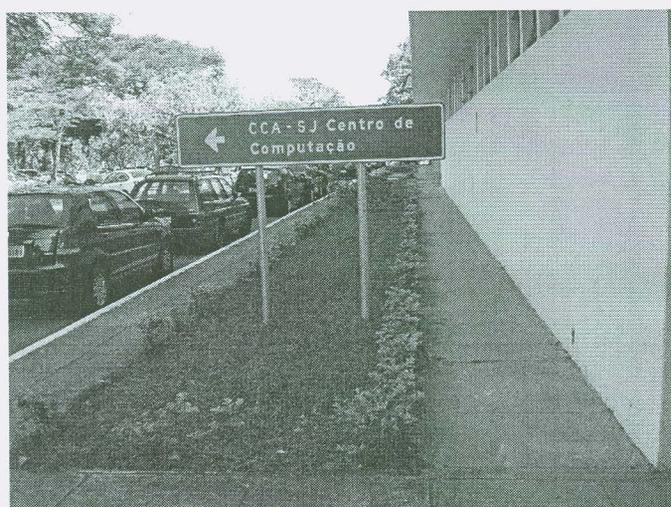
Nas regiões onde há mobiliário público suspenso deve haver no chão pisos táteis para orientação de pessoas cegas, para que não ocorram acidentes. Na região de passeio externa ao prédio principal, há uma placa de sinalização que não possui indicação no chão, gerando grandes riscos para pessoas cegas, tal como apresentado na Figura 15. A falta de indicação tátil no chão também ocorre no extintor de incêndio do prédio da Eletrônica/Computação, tal como mostra a Figura 16, e no telefone público embutido na parede localizado no pavimento térreo do prédio principal, tal como mostra a Figura 12.

Figura 15: Placa de sinalização sem sinalização tátil no chão

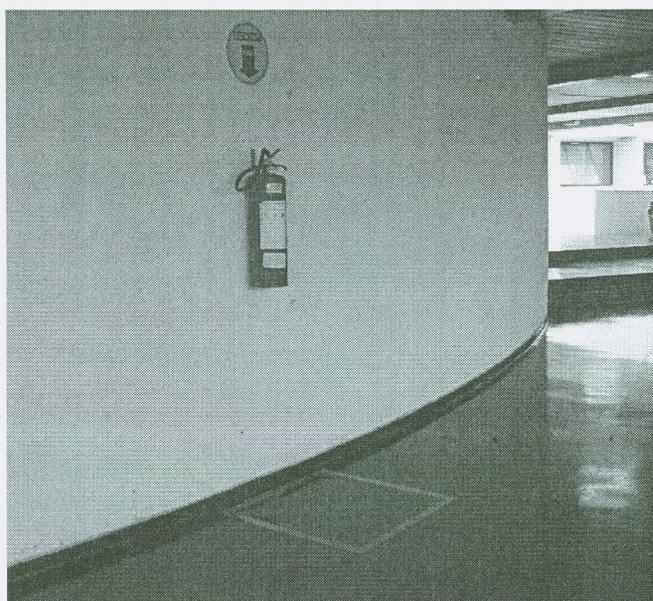
Figura 16: Extintor de incêndia sem indicação tátil no piso

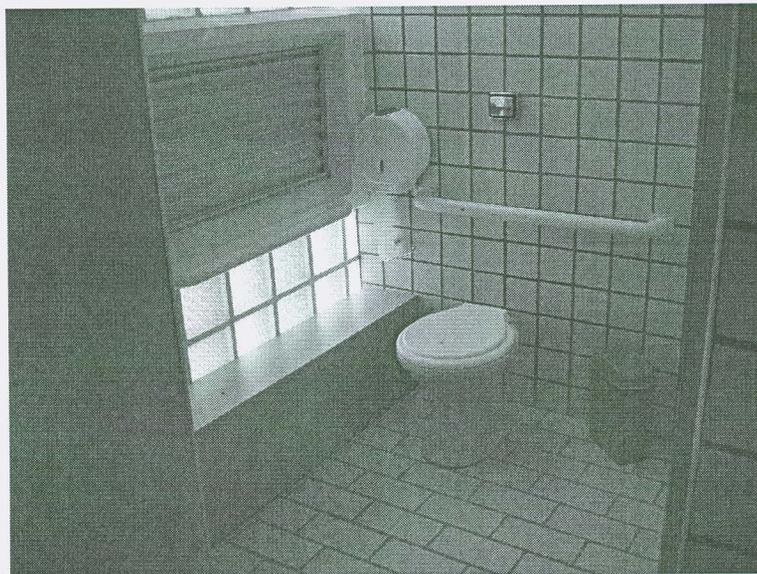
adaptados aos portadores de necessidades especiais é o prédio da biblioteca. Ainda assim, o banheiro apresenta algumas falhas. O box do PNE deve conter pia e torneira próprias, pois portadores de necessidades especiais que fazem uso de sondas precisam da privacidade para fazer a limpeza de seu aparelho. O box de PNE do banheiro do prédio da biblioteca não possui a pia e a torneira, tal como mostra a Figura 17. O banheiro possui dimensões pequenas, dificultando a mobilidade do PNE.

Figura 17: Box para PNE no banheiro do prédio da biblioteca

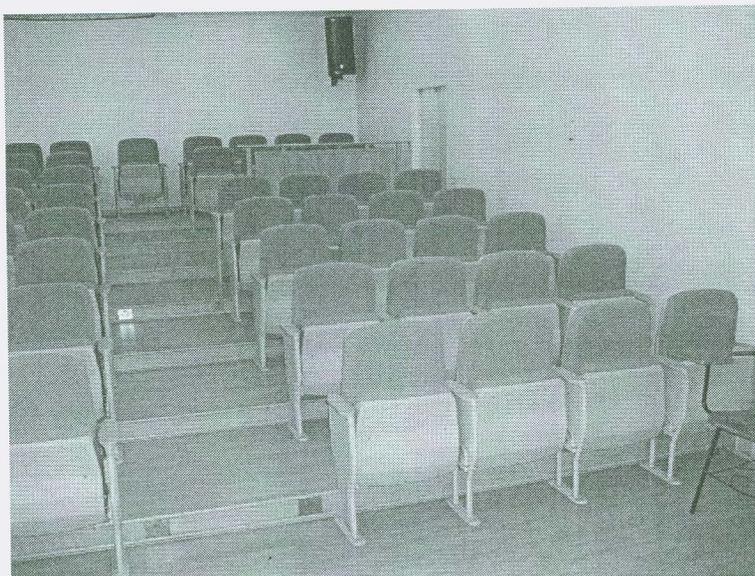
Os assentos em auditórios devem possuir espaços vazios e largos o suficientes para caber uma cadeira de rodas. O cadeirante deve sentar entre os espectadores da platéia e não em região separada. Essa medida visa a integração do cadeirante. Dos 7 auditórios do ITA, nenhum possui o espaço para cadeirantes. A Figura 18 mostra o auditório da Divisão de Engenharia Civil, sem o espaço para cadeirantes.

Figura 18: Auditório sem espaço para cadeirantes
