Instituto Tecnológico de Aeronáutica

Divisão de Engenharia Civil

## Relatório de estágio curricular supervisionado

Aluno: Marcelo Bálbio Moraes

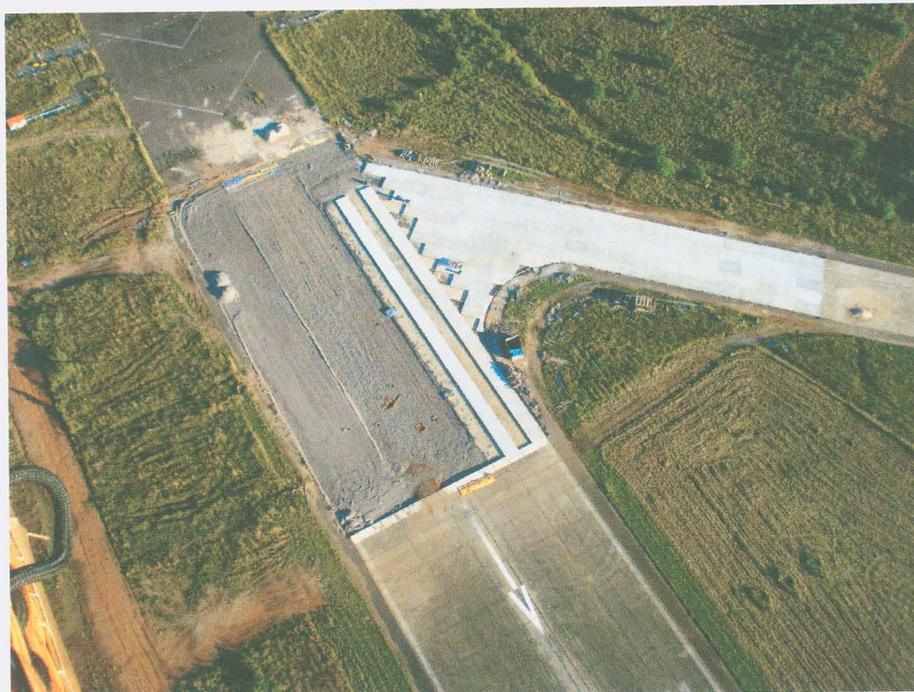
Figura 1: Vista Geral da Obra em Santa Maria

Na primeira semana de estágio realizou-se uma viagem para o acompanhamento da execução, controle e fiscalização da Obra de Reconstrução dos Pavimentos da Área Operacional da Base Aérea de Santa Maria. Foi possível acompanhar as etapas de lançamento de concreto das placas de pavimento rígido na taxiway A, que dá acesso à cabeceira 11 da pista principal, bem como a cura e execução de juntas em placas anteriormente concretadas.

Além disso, acompanhou-se o preparo do sub-leito (região de solos moles) e estudou-se a solução de drenagem profunda elaborada pela fiscalização no decorrer da obra, pois a mesma não estava prevista no projeto original.

Como o foco da visita foi acompanhar a fiscalização, deu-se muita importância ao controle de qualidade na execução, sendo realizados ensaios *in-situ* para aceitação do concreto (abatimento do tronco de cone), moldados corpos de prova cilíndricos e prismáticos para verificação da resistência característica à compressão simples e tração na flexão, respectivamente, além de visita à concreteira Concremix para averiguar seus padrões de qualidade e acompanhar o rompimento dos corpos de prova, o ensaio de tração na flexão só era realizado no laboratório da Universidade Federal de Santa Maria e não foi possível acompanhá-lo no período do estágio, como fora proposto.

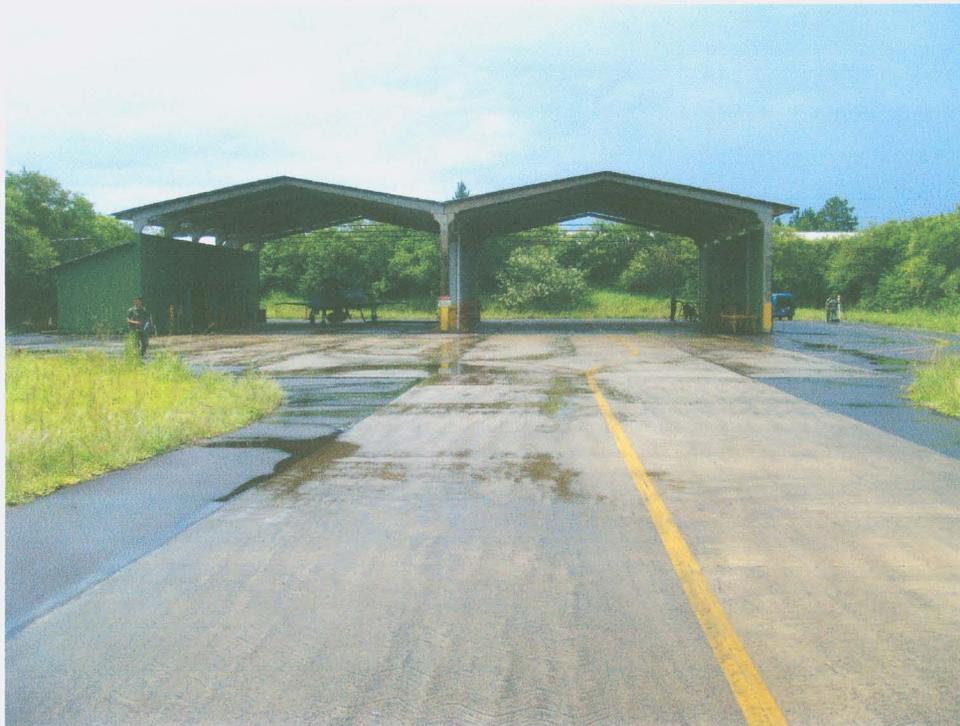
Figura 2: Hangar de Alerta da BACO

O Hangar de Alerta da Base Aérea de Canoas é uma instalação que visa acomodar duas aeronaves de combate (caças F-5E). Elas são equipadas e preparadas para pronto acionamento em caso de emergências que coloquem em risco a soberania do espaço aéreo brasileiro. O hangar tem posicionamento privilegiado, com pista de táxi de acesso exclusiva e próximo à cabeceira 12 da pista principal.

Foi levantado que a operação de retorno da aeronave ao hangar causa desconforto nos pilotos devido à proximidade que passa a extremidade da asa (às vezes com armamento) do pilar direito. De fato, verificou-se que a aeronave passa a uma distância inferior à preconizada pelo Anexo 14 (ICAO). Verificou-se também que as saídas mais suaves de ambas as posições do hangar resultariam em operações de taxiamento mais rápidas.

local para se ter exata noção das necessidades de modificações e de fato verificou-se que a ampliação afetaria o talude lateral e o sistema de drenagem, que deveriam ser adequados. Feito isso, foi possível esboçar uma solução, bem como relacionar atividades necessárias ao bom andamento do projeto como um todo.

Decidiu-se fazer a expansão tanto em pavimento rígido como em pavimento flexível, de acordo com os esforços solicitantes e, para tanto, dimensionaram-se esses pavimentos de acordo com o método de dimensionamento da FAA.
