INSTITUTO TECNOLÓGICO DE AERONÁUTICA
CURSO DE ENGENHARIA CIVIL-AERONÁUTICA

RELATÓRIO DE ESTÁGIO

3º Comando Aéreo Regional – III COMAR / 3º Serviço Regional de Engenharia

Diretoria de Engenharia da Aeronáutica/ Engenharia de Infraestrutura

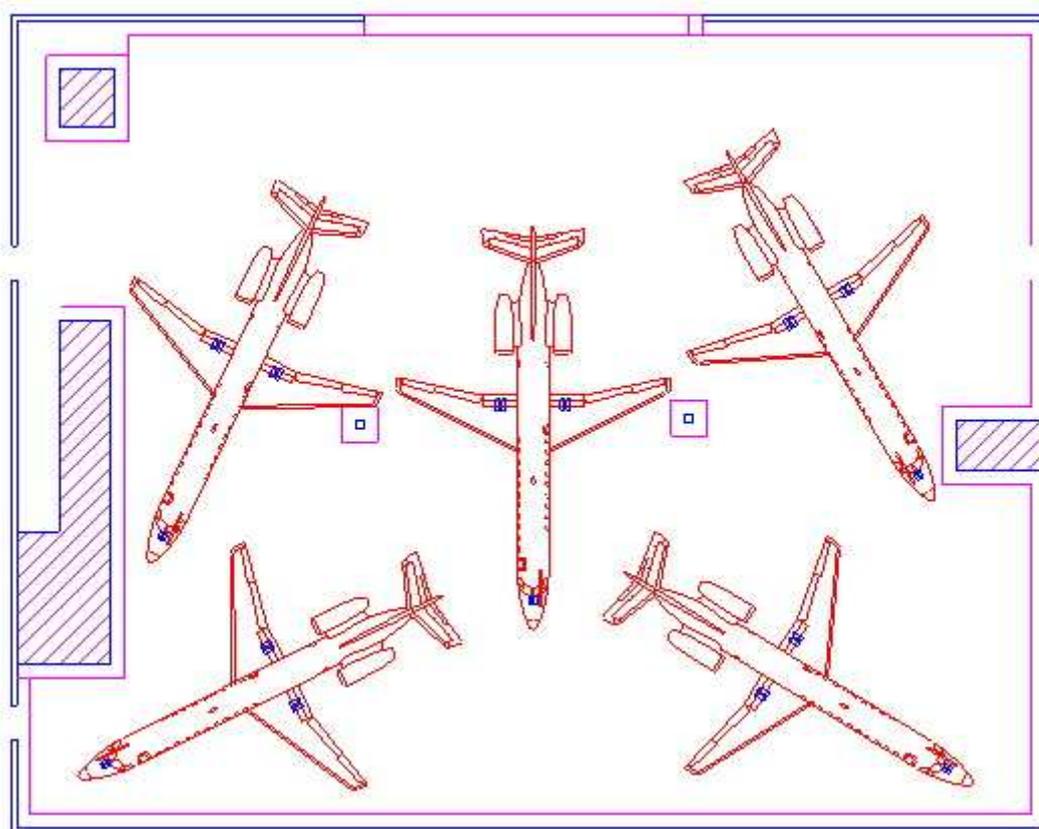
Figura 1 – Posição de parada das 5 aeronaves no hangar.

Após um processo de tentativas e erros, conseguiu-se a configuração apresentada na Figura 1 para as posições finais das 5 aeronaves que possuem de rota de entrada e saída, dada pela Figura 2, independente das outras aeronaves do hangar, respeitando a margem de segurança de 1 m de distância para qualquer obstáculo.

Para o projeto de sinalização horizontal utilizou-se o programa AutoCAD para tratar geometricamente os blocos que representariam as aeronaves, com as condições de contorno como raio de giração mínimo dado pela máxima rotação do trem de pouso dianteiro.

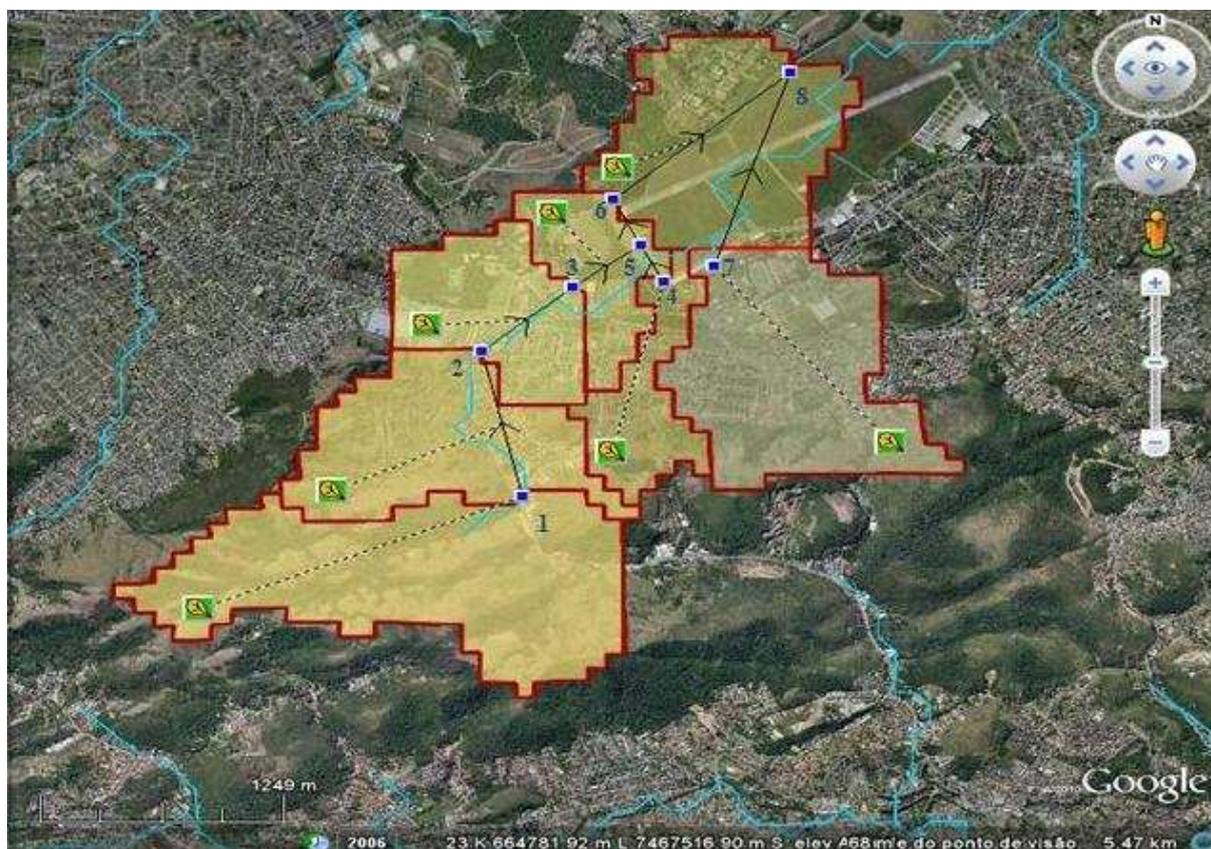
Figura 3 - Modelagem adotada, implementada no programa IPHS1.

A Figura 3 apresenta a modelagem realizada no programa (IPHS1), onde os quadrados numerados representam pontos de controle de vazão, as retas entre eles representam os trechos d'água, com indicação de sentido dada pelas setas nesses elementos, e os quadrados conectados em trechos d'água ou em pontos de controle, representam a modelagem das áreas de contribuição.
