INSTITUTO TECNOLÓGICO DE AERONÁUTICA
CURSO DE ENGENHARIA CIVIL-AERONÁUTICA

RELATÓRIO DE ESTÁGIO

AMÉRICA LATINA LOGÍSTICA

Gustavo Cellet Marques

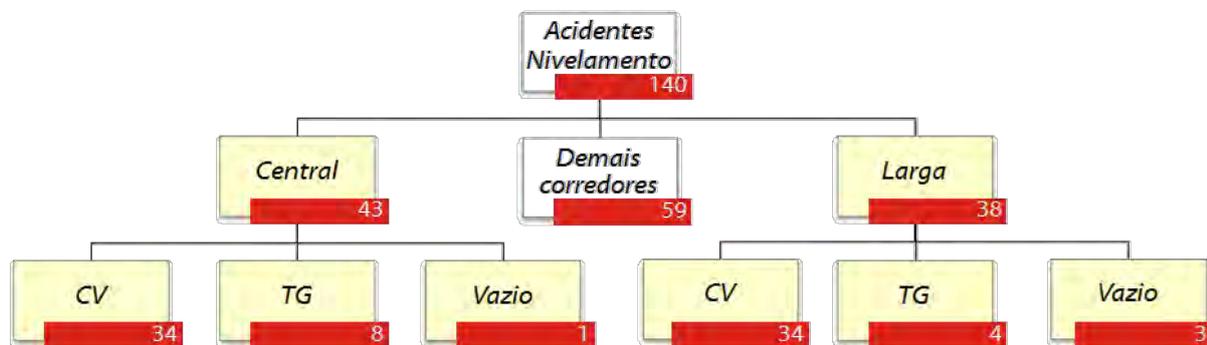
Figura 3: Árvore com análise dos acidentes

Dos 140 acidentes de nivelamento de 2012, 43 ocorreram na Central e 38 na Larga, os principais corredores da ALL (**figura 2**). A grande maioria desses acidentes ocorreu em curva conforme indicado na árvore da **figura 3**.

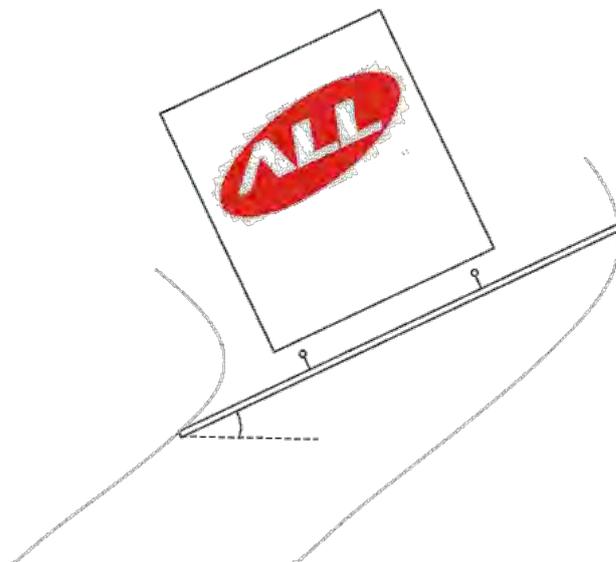
Figura 4: Superelevação em curva

Um dos defeitos analisados foi a superelevação (**figura 4**), que é a elevação vertical de um dos trilhos além do limite permitido podendo ocasionar acidentes.

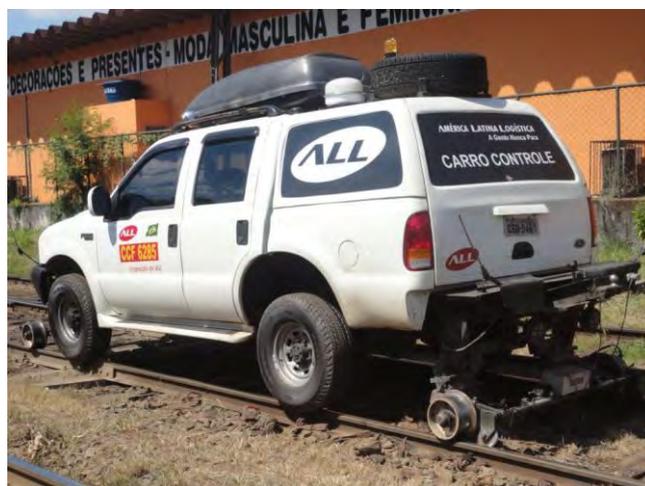
Figura 5: Veículo de avaliação da via.

A avaliação por métodos diretos consiste na utilização de veículo de avaliação da via (**figura 5**) para medir, dinamicamente, todos os parâmetros da geometria da via e compará-los, posteriormente, com os limites de tolerância adotados pela ferrovia.

Na maioria dos casos, esses limites são fixados em função da velocidade do material rodante, da carga por eixo e das características da via, entre outros.

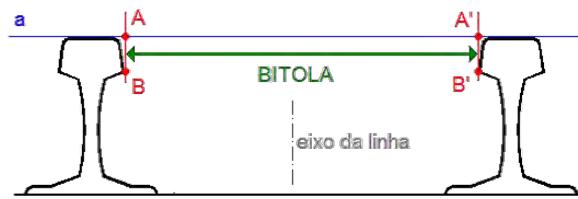
Figura 6: Bitola

Os parâmetros que definem a qualidade da geometria da Via Permanente e as suas anomalias são apresentados nas **figuras 6 até 11**.

Em uma publicação da CANADIAN PACIFIC RAIL SYSTEM (1996) apud LIMA (1998, p.30), listam-se os parâmetros que definem a geometria da Via Permanente. Eles são: Bitola, Nivelamento Longitudinal e Transversal, Alinhamento, Empeno e Superelevação.
