INSTITUTO TECNOLÓGICO DE AERONÁUTICA

Estudo da Prevenção de Trincas de Reflexão em Pavimentos
Semi-rígidos

Trabalho de Graduação
2009

Civil

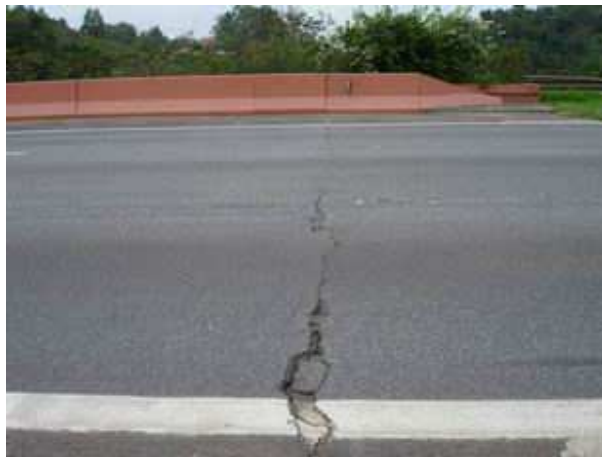
Figura 5. Foto de revestimento trincado

O selamento é indicado para pavimento estruturalmente bons e em trincas pouco severas, já que esta solução não apresenta função estrutural. O método, além de poder ser utilizado como preliminar a um recapeamento, selando as trincas para que não reflitam no novo revestimento, também pode ser empregado como manutenção rotineira do pavimento, liberando o tráfego logo após sua aplicação. Na Figura 5 e na Figura 6, exemplo de antes e depois da aplicação da solução na Rodovia SP-280 executada pela AFASA.

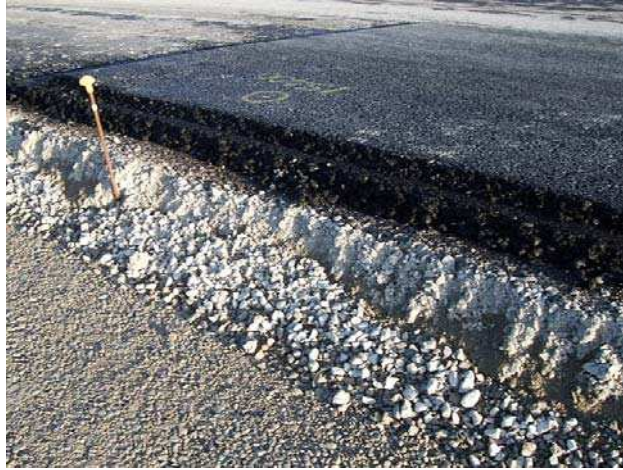
Figura 7. Execução de *Sandwich Pavement*

Como material para reforço de pavimento, uma camada granular é bastante eficiente como Sistema de Reflexão de Trincas, pois as tensões geradas pelas trincas do revestimento antigo se dissipam nos vazios, impedindo que cheguem ao novo revestimento. Esse tipo de pavimento, denominado *sandwich pavement*, apesar da eficiência, o seu uso é desaconselhável pela FAA, já que caso a drenagem não seja realizada satisfatoriamente, a água fica confinada dentro desta camada, gerando perda de resistência do pavimento (RODRIGUES, 2007).

Abaixo, na Figura 7, uma foto da execução de um *sandwich pavement*.

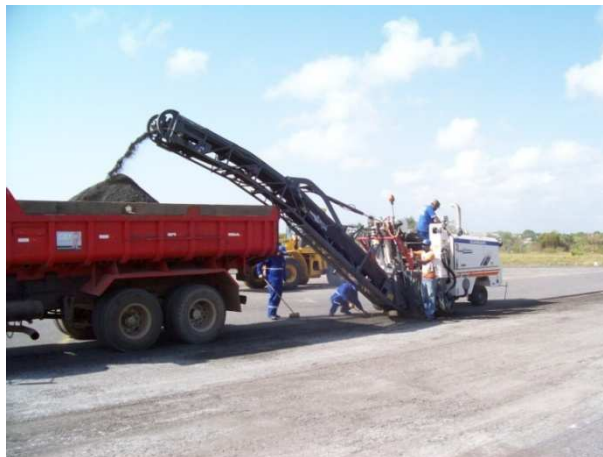
Figura 8. Execução de fresagem no Aeroporto de Manaus-AM

A Fresagem a Frio é exclusiva para as situações de reparo e recapeamento do pavimento trincado. O método consiste no corte e remoção do revestimento asfáltico danificado por meio de processo mecânico de fresagem a frio, produzindo uma superfície de textura uniforme. A execução da fresagem se dá através de cortes por movimento rotativo contínuo, seguido de elevação do material fresado para caçamba do caminhão basculante. (DNER, 2006). Após a fresagem, faz-se o recapeamento do pavimento com CBUQ. A Figura 8 mostra a execução da fresagem do revestimento asfáltico no Aeroporto Eduardo Gomes – Manaus-AM.

Como SART, a fresagem da parte superior do revestimento inibe a ocorrência de novas trincas por reflexão no pavimento, já que como as trincas antigas estão estabilizadas, elas não refletem para o novo revestimento. De acordo com resultados práticos, o método mostrou-se especialmente eficiente quando permanece 3 cm do revestimento antigo após a fresagem. Este sistema anti-reflexão de trincas é mais indicado em situações em que as trincas são de baixa severidade ou são isoladas de pequenos comprimentos (RODRIGUES, 2007).

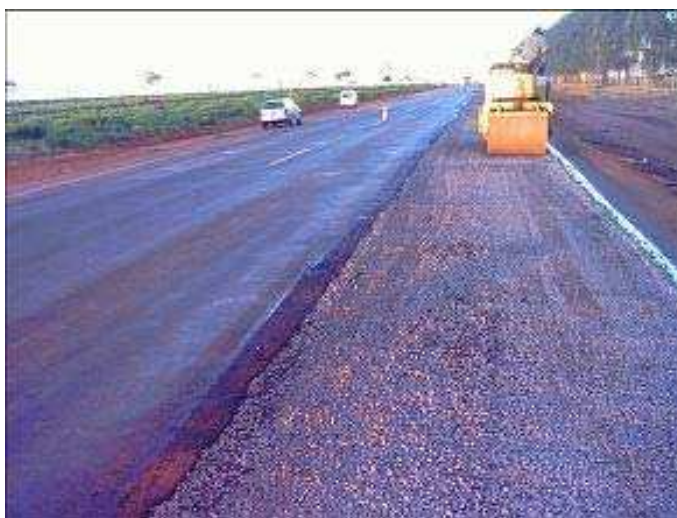
Figura 9. Execução de obra com TSD

Em todo o mundo há diversas recomendações sobre a aplicação deste tratamento em pavimentos. No Brasil, existe a Especificação de Serviço do DNER, ES309-97, que estabelece os procedimentos para a construção da camada de TSD. Ela fornece todos os requisitos que os materiais, equipamentos e a execução devem seguir, além de identificar os controles de qualidade da construção. A Figura 9 mostra a execução de uma obra com TSD.

Segundo Burke (1994), para um melhor controle da espessura do TSD, a execução das camadas do tratamento deve ser realizada com agregados de dimensões diferentes. Além disso, a construção do TSD é feita por etapas. Na primeira aplicação, os agregados são maiores que os utilizados na segunda e, geralmente, esta é a que determina a espessura da camada.

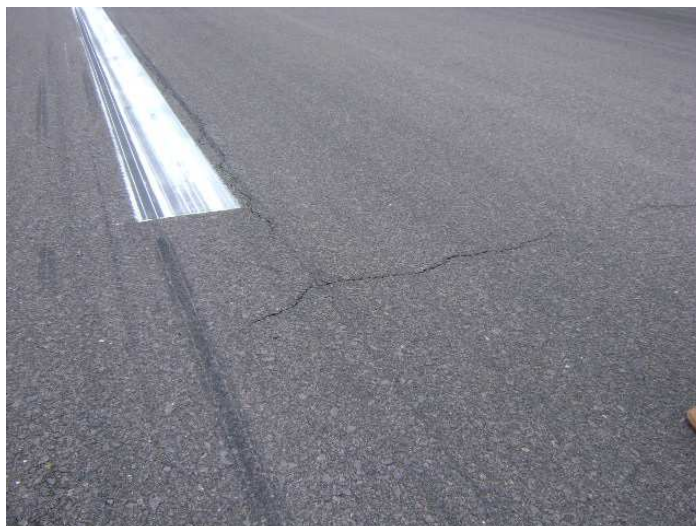
Figura 11. Foto da Pista de Pouso do Aeroporto de Manaus-AM

Para ter mais informações sobre as condições atuais do pavimento do Aeroporto de Manaus, foi feito o contato com o Engenheiro Adélcio Guimarães, Coordenador de Obras da INFRAERO-MN. Segundo informações da própria organização, a intervenção foi finalizada em 2000. O Engenheiro Guimarães relatou que o resultado da solução foi bastante satisfatório. A região onde foi feita a fresagem e o recapeamento passou oito anos sem aparecer novas trincas e as que surgiram no último ano são bem menos severas que as que haviam anteriormente e ainda não afetam estruturalmente o pavimento. Abaixo, na Figura 11, uma foto (Junho de 2009) das trincas que surgiram no revestimento do Aeroporto de Manaus-AM.

A princípio, e apenas devido a constatação visual, por se tratar de trincas pouco severas e isoladas, uma solução eficaz para este pavimento seria a Selagem destas trincas antes de se tornarem mais espessas, o que poderia causar bombeamento do material da base com a passagem de aeronaves.

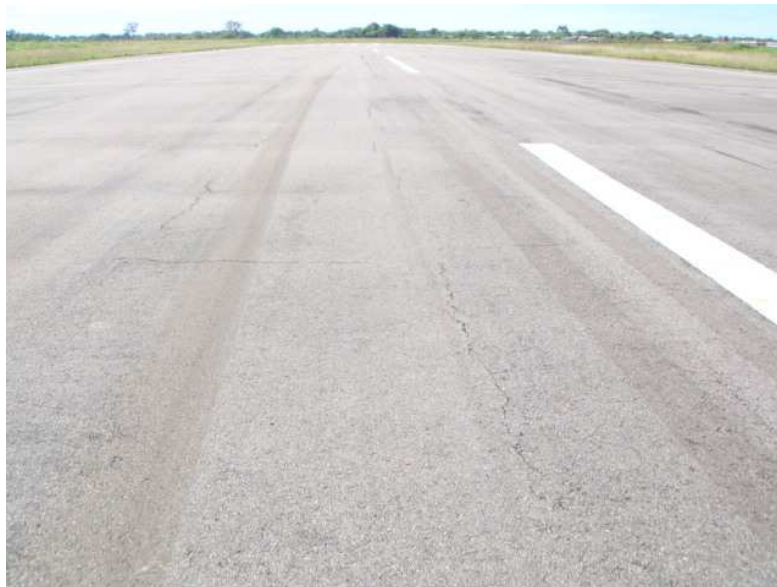
Figura 14. Foto do trecho de ampliação da pista de pouso de Eirunepé - AM

- **Ampliação da Pista:** Conforme descrito no item anterior, a base em *sand-creet* do trecho de 700 m de ampliação foi construída com 30 cm de espessura. Os teores de cimento e de umidade foram determinados após testes de resistência e de retração para atingirem valores admissíveis de projeto. O revestimento deste pavimento foi feito em duas etapas. Na primeira, houve a compactação de 6 cm de CBUQ *binder*, que trincou cerca de três meses após a construção devido à retração da base cimentada. No ano seguinte, houve a compactação dos 4 cm de CBUQ capa restantes. Este último revestimento sofreu trincamentos por reflexão dos da camada de *binder* subjacente, no entanto, o fissuramento foi leve, levando a conclusão que o estudo sobre a dosagem de cimento na base foi determinante para obter um pavimento com poucas trincas de retração. Além disso, acredita-se que por ter sido realizado a construção da capa um ano após a de *binder*, as trincas já estavam

estabilizadas e, portanto, não geraram tensões excessivas na capa. A Figura 14 é uma foto tirada em 2009 da situação do pavimento.
