**APLICAÇÕES DE GEOSSINTÉTICOS EM
PAVIMENTAÇÃO**

Trabalho de Graduação
2017

Curso de Engenharia Civil-Aeronáutica

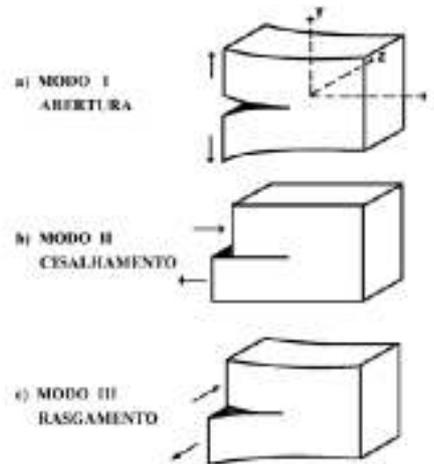
FIGURA 2.1 - Formas de Movimentação das Trincas (Rodrigues, 1991, apud (BÜHLER, 2007)).

A Mecânica da Fratura permite observar que o comportamento da trinca pode ser representado por três independentes movimentos cinemáticos em relação às faces da fratura. O deslocamento relativo dos bordos de uma trinca contribui para os movimentos de abertura, escorregamento ou rasgamento, que descrevem completamente o comportamento da trinca no estado geral de tensões elásticas, ilustrados na FIGURA 2.1.

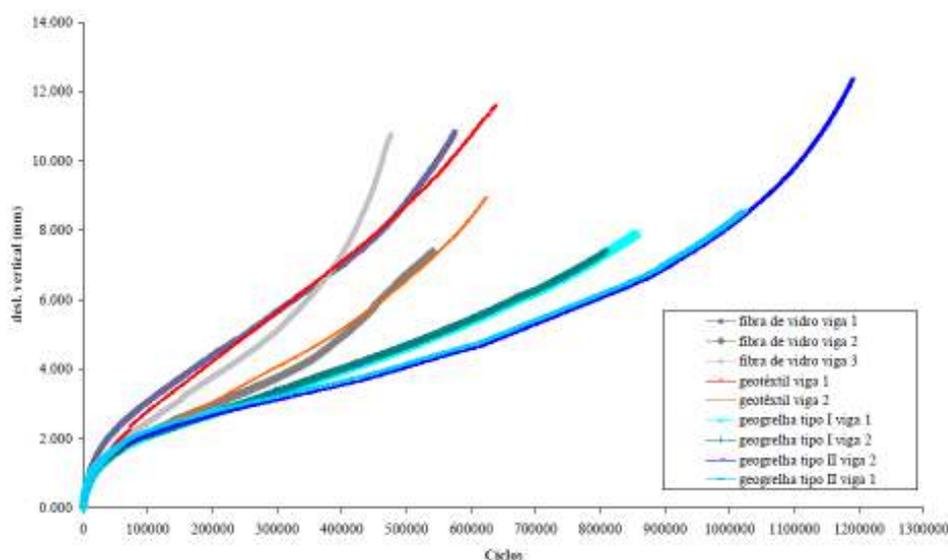
FIGURA 2.2 - Resultados dos Ensaios das Grelhas de Reforço (BÜHLER, 2007).

A geogrelha de PVA apresentou melhores resultados que a de PET, o que era esperado, já que o PVA é um material mais rígido e ambas as geogrelhas possuíam a mesma abertura de malha (40 mm) e condições de instalação. O melhor desempenho das geogrelhas em comparação aos geotêxteis ratifica que estes não são materiais de reforço, e apenas atuam como sistemas que redirecionam as trincas e atuam como barreira de fluxo.

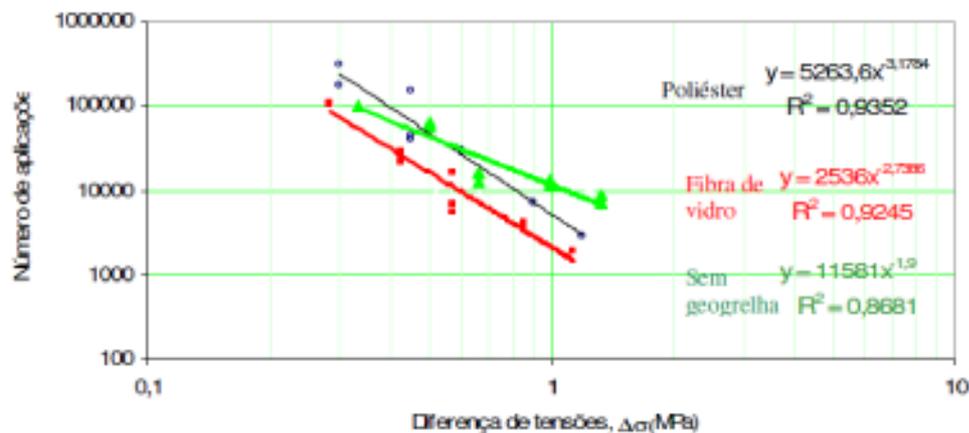
FIGURA 2.3 - Curvas de Fadiga para Corpos de Prova (BASTOS, 2010).

Bastos (2010) realizou testes em laboratório com uma geogrelha de poliéster e com uma geogrelha de fibra de vidro, e concluiu que o desempenho da geogrelha de poliéster foi melhor que a de fibra de vidro, comparando parâmetros como resistência à tração, módulo de resiliência, energia de fratura e resistência à fadiga. Não foram obtidos fatores de efetividade, porém, na curva de fadiga gerada pode-se observar o melhor desempenho da geogrelha de poliéster que as demais soluções para níveis de tensões menores que 30%, como pode ser verificado na FIGURA 2.3.

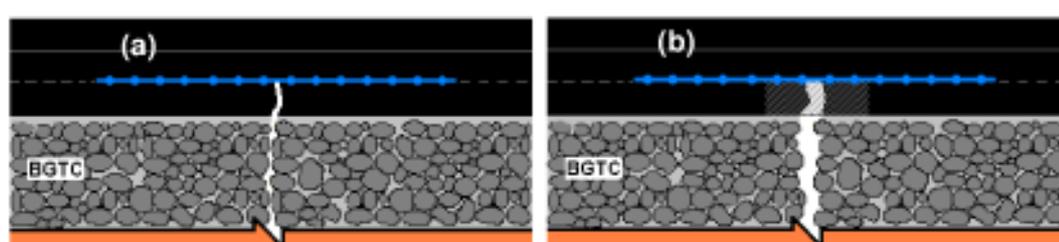
FIGURA 2.4 - Solução Adotada para Reabilitação do Trecho do Anel Viário de Campinas (MONTESTRUQUE, RABAÇA e MONDOLFO, 2003).

utilizar a geogrelha na nova reabilitação. Havia trincas de tamanho pequeno, até 6 mm, e de médio a grande, de 6 a 50 mm. Nos trechos que apresentavam trincas com abertura de até 6 mm, a geogrelha foi aplicada diretamente sobre a superfície da trinca. Nos demais, foi feita a fresagem de 30 cm do revestimento, retirando-se todo o material asfáltico trincado, e sendo este reconstruído. Em seguida, foi aplicada a geogrelha, coberta por uma camada de 5 cm de CBUQ. As soluções adotadas são ilustradas na FIGURA 2.4, sendo o item (a) a aplicação direta da geogrelha sobre a trinca seguida do revestimento asfáltico, e o item (b) a fresagem na largura de 30cm + reposição + geogrelha, seguida do revestimento asfáltico.

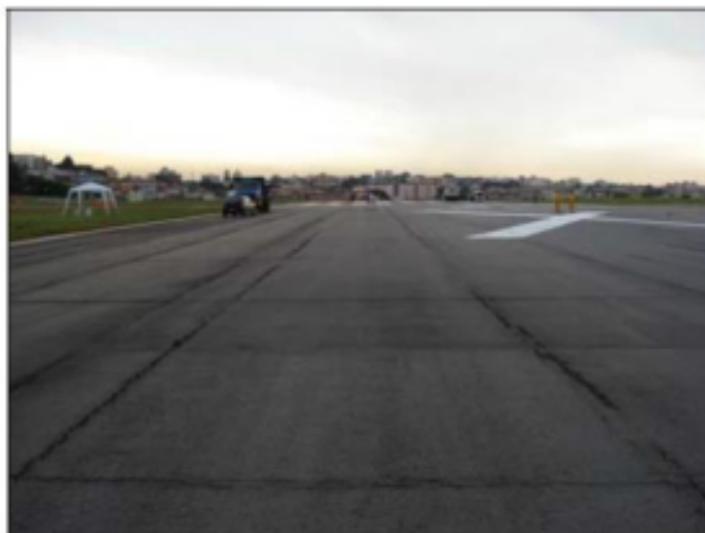
FIGURA 2.5 - Reflexão das Juntas na Capa Asfáltica no Aeroporto de Congonhas (RUIZ, PANDOLPHO, et al., 2015).

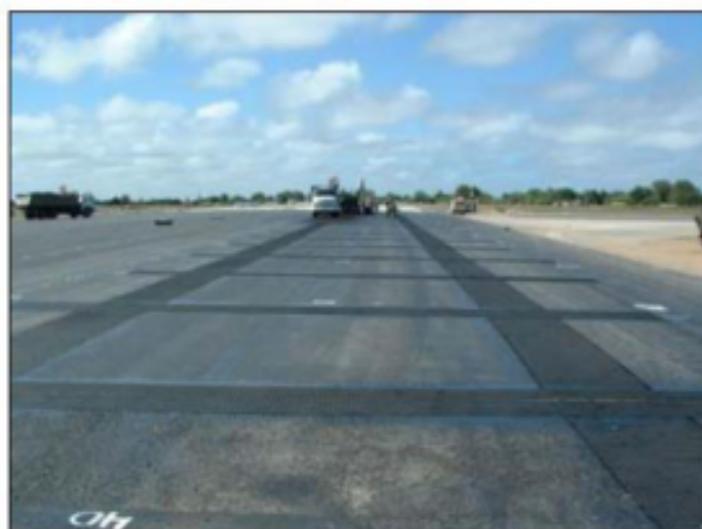
FIGURA 2.6 - Instalação da Geogrelha no Aeroporto de Carrasco (MONTESTRUQUE, RUIZ e CARMO, 2014).

A reabilitação da cabeceira 24, executada em 2005, incluiu a instalação de uma geogrelha como sistema antirreflexão de trincas, um método inovador e pioneiro no país. Foi aplicada inicialmente uma camada de regularização de 6 cm sobre o pavimento antigo, e em seguida foi instalada a geogrelha de poliéster, em forma de faixas de 1,00 m de largura, sobre

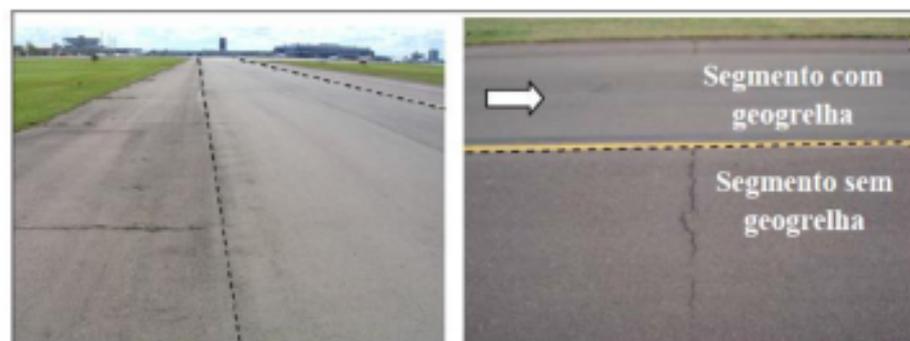
FIGURA 2.7 - Comparação entre Região Central Reforçada e Lateral Não-Reforçada (MONTESTRUQUE, RUIZ e CARMO, 2014).

A reabilitação foi executada em quatro etapas: injeção de argamassa de concreto nas juntas; aplicação de camada de 2 cm de massa fina asfáltica para regularização; instalação de geogrelha de poliéster; e por fim recapeamento asfáltico com 5 cm de espessura. O reforço foi aplicado apenas na região central da pista, não tendo sido aplicado no acostamento. Após 11 anos, foi possível observar apenas duas trincas de baixa severidade na região central, enquanto que na lateral, onde não foi aplicado reforço, todas as juntas do pavimento rígido foram refletidas, como pode ser verificado na FIGURA 2.7.

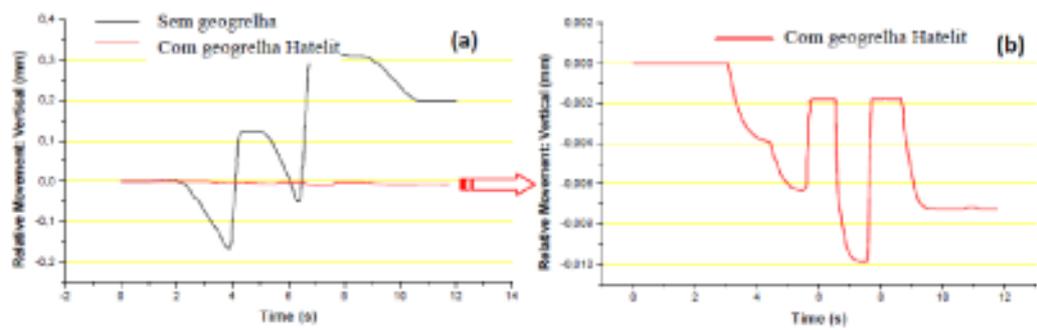
FIGURA 2.8 - Deslocamento Vertical entre as Paredes das Trincas (MONTESTRUQUE, RUIZ e CARMO, 2014).

O Crack Activity Meter foi usado para analisar os deslocamentos entre as paredes das trincas observadas. Nota-se que esse deslocamento vertical foi bem menor nas trincas da região reforçada que nas trincas da região não-reforçada, o que indica que a presença da geogrelha mantém as paredes da trinca mais unidas, pois absorve as tensões de tração (MONTESTRUQUE, RUIZ e CARMO, 2014). Esse resultado pode ser observado na FIGURA 2.8 e na FIGURA 2.9.

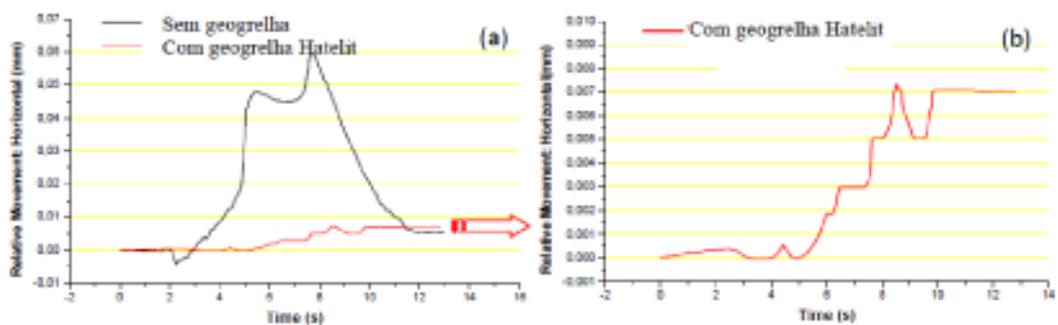
FIGURA 2.9 - Deslocamento Horizontal entre as Paredes das Trincas (MONTESTRUQUE, RUIZ e CARMO, 2014).

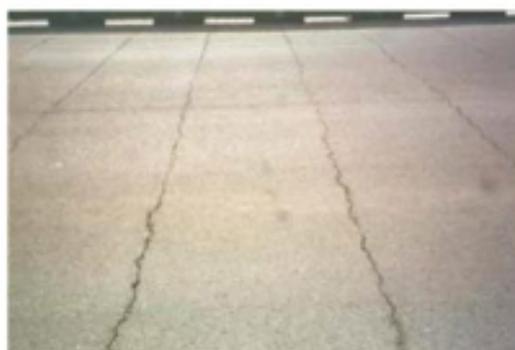
FIGURA 2.10 - Trincas de Reflexão na Superfície (CORREIA, PORTELINHA, et al., 2013).

O uso de asfalto como superfície de revestimento em pontes de madeira com baixo volume de tráfego melhora a vida de serviço da estrutura e o conforto ao rolamento. Várias organizações internacionais, como American Association of State Highway and Transportation Officials (AASHTO), Federal Highway Administration (FHWA) e United States Department of Agriculture Forest Services (USDA Forest Services), recomendam o uso de geossintéticos como reforço para a camada asfáltica nessas situações, pois há grande tendência de haver reflexão das juntas entre as placas de madeira e das juntas entre o talude e a estrutura da ponte.

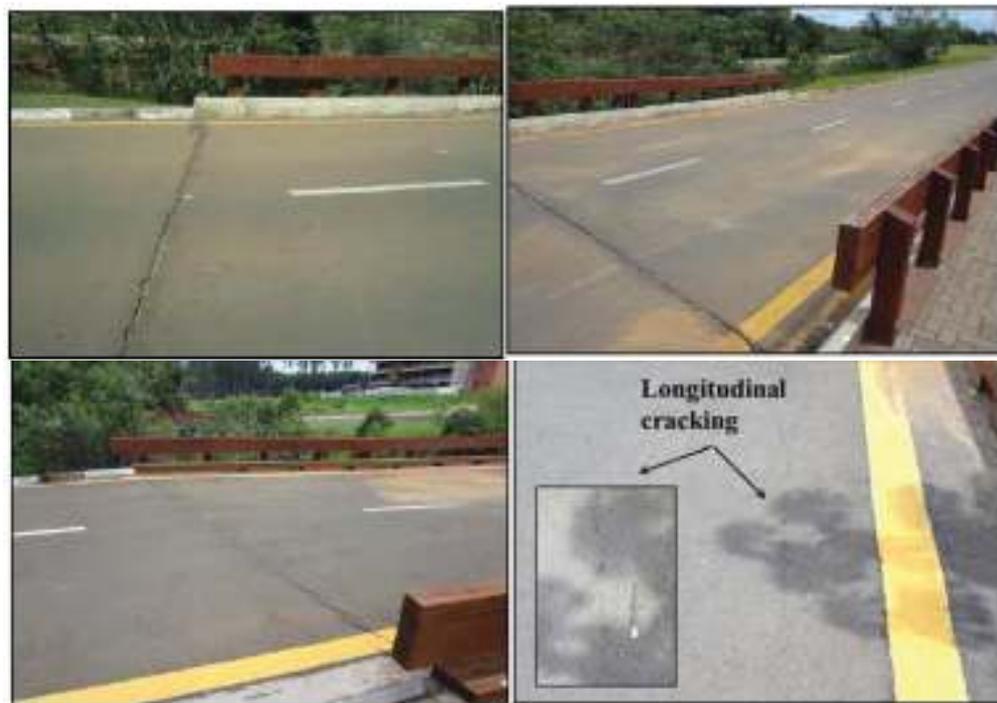
FIGURA 2.11 - Análise Visual das Pontes Não-Reforçadas Após Seis Anos (CORREIA, PORTELINHA, et al., 2013).

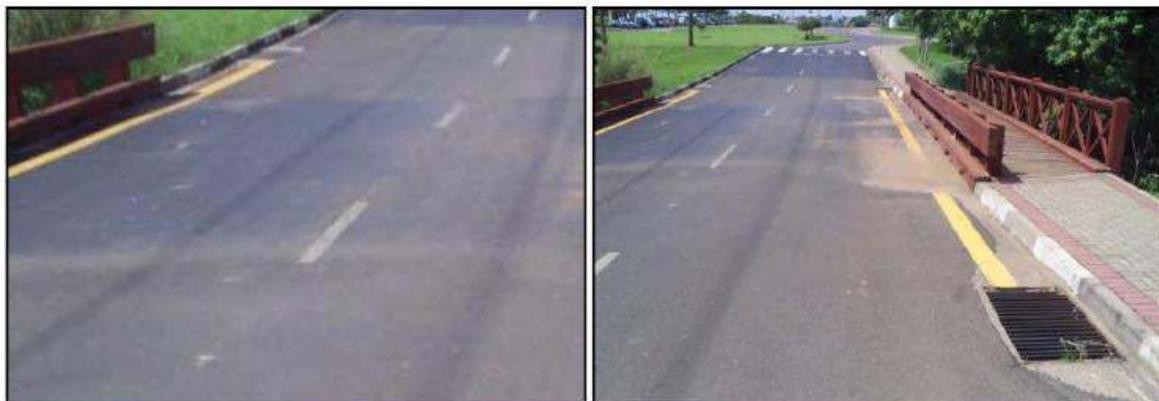
FIGURA 2.12 - Análise Visual da Ponte Reforçada Após Seis Anos (CORREIA, PORTELINHA, et al., 2013).

Os resultados mostram o excelente comportamento da ponte reforçada seis anos após sua construção, comprovando a eficiência da geogrelha na prevenção da reflexão de trincas e retificando essa prática como indispensável à construção de pontes de madeira, como sugerem as organizações internacionais peritas no assunto (CORREIA, PORTELINHA, et al., 2013).

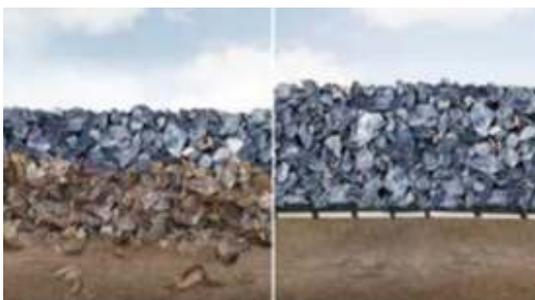
FIGURA 3.1 - Redução de espessura e de resistência pela cravação do material granular no subleito (HUESKER LTDA., 2017).

A função separação atua evitando a perda de material granular da base no solo de subleito e também impedindo a contaminação desse mesmo material com solo fino, que possui capacidade de suporte praticamente nula. Esse efeito pode ser observado na FIGURA 3.1.

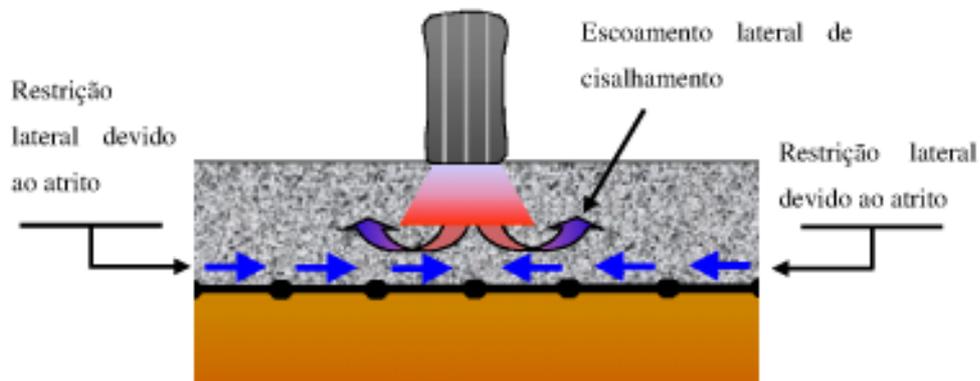
FIGURA 3.2 - Confinamento Lateral Proporcionado pela Geogrelha (U.S. ARMY CORPS OF ENGINEERS, 2003).

aumento na tensão confinante gera um aumento no módulo elástico. Esse aumento de rigidez resulta em menores deformações no pavimento, implicando na redução da fadiga no revestimento (FERREIRA, 2008).

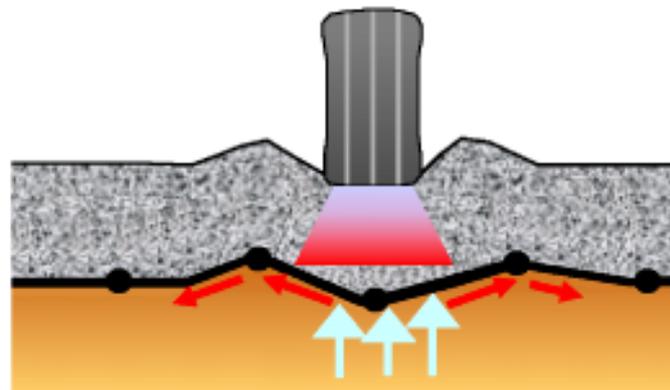
FIGURA 3.3 - Efeito Membrana em Geogrelha (U.S. ARMY CORPS OF ENGINEERS, 2003).

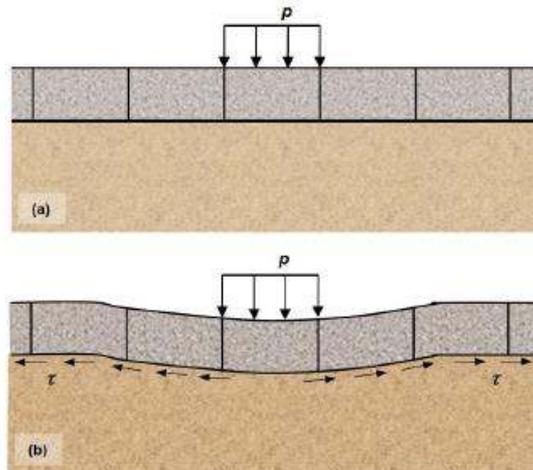
FIGURA 3.4 - Efeito Membrana em Geocélulas (AVESANI NETO, 2013).

As geocélulas melhoram a capacidade de suporte do solo, além dos mecanismos de confinamento lateral e efeito membrana, por meio do efeito laje. Adicionalmente, a maioria delas contém furos de modo a permitir a passagem de água e não prejudicar a drenagem na camada granular do pavimento.

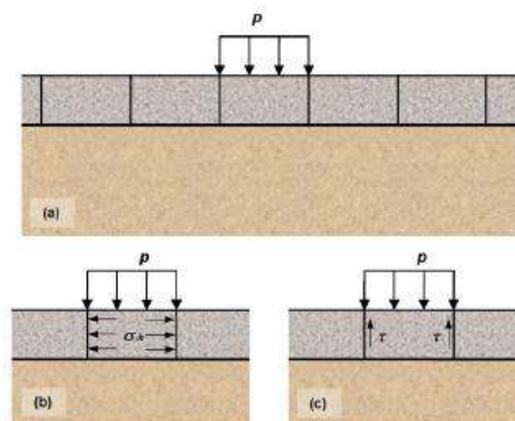
FIGURA 3.5 - Efeito do Confinamento Lateral do Solo na Geocélula (AVESANI NETO, 2013).

O confinamento lateral nas geocélulas se dá por meio da compressão do agregado quando o pavimento é sujeito ao carregamento, densificando-o. Há também a mobilização de tensões horizontais entre o material e as paredes das células, mobilizando uma resistência passiva. Assim, o efeito de confinamento nas geocélulas melhora a capacidade de suporte do solo de duas formas: por meio da redução da deformabilidade e aumento da resistência; e por meio da dissipação do carregamento através das tensões horizontais transmitidas entre células adjacentes.

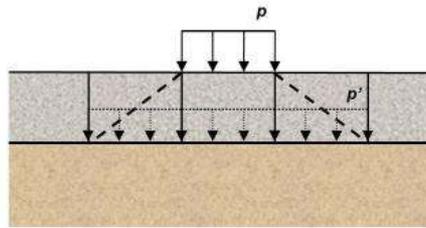
FIGURA 3.6 - Efeito Laje (AVESANI NETO, 2013).

O Efeito Laje, também conhecido como Efeito Radier, é interpretado como a dispersão das tensões para a camada subjacente, fazendo com que as cargas transferidas atuem em uma área maior e gerando menores valores de tensão (FILGUEIRA, 2016).

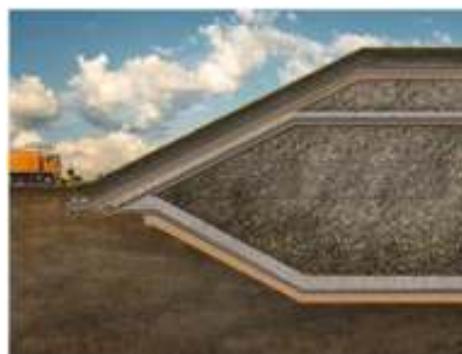
FIGURA 3.7 - Solo Envolvido com Geotêxtil (HUESKER SYNTHETIC GMBH, 2017).

Os geossintéticos podem ser usados ainda como reforço construtivo para o aterro de conquista, que constitui-se de uma camada de areia lançada sobre o terreno cuja função é permitir o tráfego de equipamentos pesados para a execução da obra.

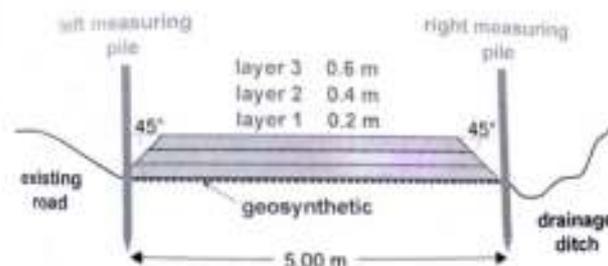
FIGURA 3.8 - Seção Transversal da Pista Experimental (HUFENUS, RÜEGGER, et al., 2004).

Hufenus, Rüegger, et al. (2004) construíram uma pista experimental de 130 m usando 10 tipos de geossintéticos de diferentes materiais para reforçar a camada de base: cinco geogrelhas, um geocomposto, dois geotêxteis não-tecidos e dois geotêxteis tecidos laminados. A pista foi construída sobre solo muito mole, constituído de silte-argiloso, com CBR <1,5%, e foi montada com equipamentos de medição ao longo de todos os trechos. A base granular, constituída de concreto reciclado foi posicionada em três camadas de 20 cm cada, sendo realizadas medições após a construção, compactação e passagem de tráfego sobre cada camada.

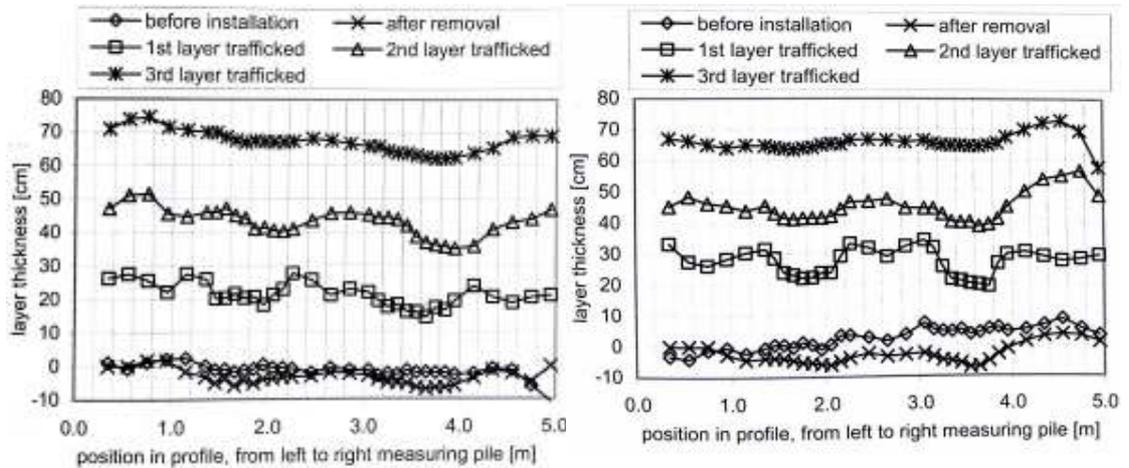
FIGURA 3.9 - Afundamentos em uma Geogrelha de PET (à esquerda) e em um Geotêxtil de PP (à direita) (HUFENUS, RÜEGGER, et al., 2004).

Os resultados obtidos para um geotêxtil tecido de polipropileno e para uma geogrelha de PET encontram-se na FIGURA 3.9.

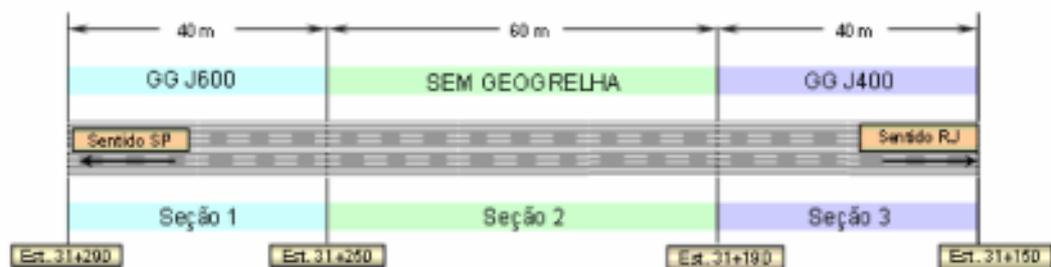
FIGURA 3.12 - Divisão do Trecho Experimental (FERREIRA, 2008).

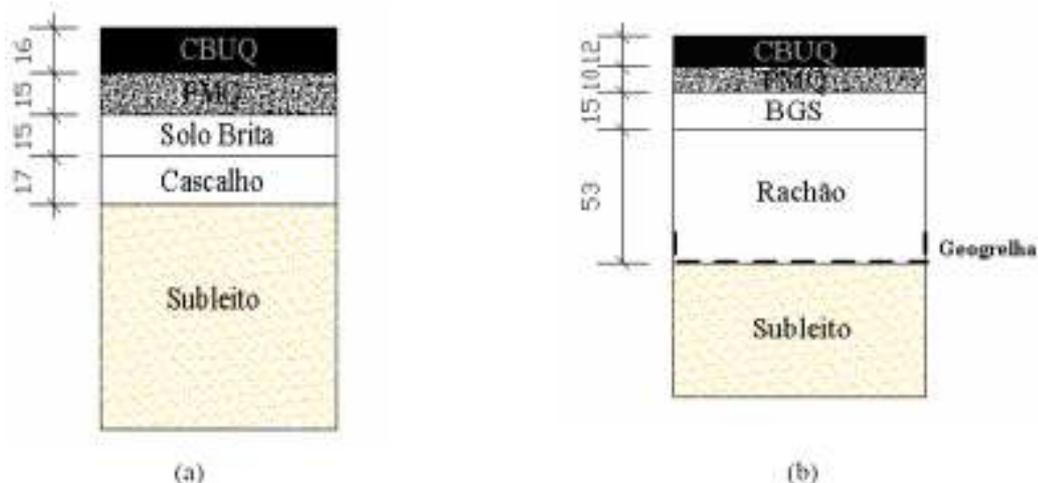
FIGURA 3.13 - Seção do Trecho Experimental (a) Antes da Reconstrução (b) Depois da Reconstrução (FERREIRA, 2008).

Foram utilizadas geogrelhas biaxiais de polipropileno, de abertura de malha 15 mm e resistência nominal à tração de 12 e 8 kN/m, cujos módulos de rigidez à tração a 2% de deformação são 400 e 600 kN/m, respectivamente. As seções transversais antes e depois da reconstrução encontram-se indicadas na FIGURA 3.13.

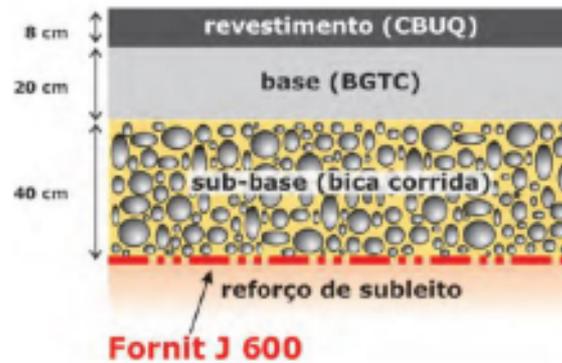
FIGURA 3.14 - Pavimento-tipo (HUESKER LTDA., 2009).

Uma das alternativas cogitadas foi trocar a camada de bica corrida por uma camada de 60 cm de rachão. Essa mudança, porém, ainda não foi suficiente para se atender às exigências do projeto. A fim de que o prazo estabelecido não fosse prejudicado, recorreu-se à instalação de uma geogrelha bidirecional de polipropileno com módulo de deformação de 600 kN/m. A instalação foi feita imediatamente, não prejudicando o andamento do projeto, e finalmente a deflexão desejada foi alcançada. A seção construída com geogrelha e uma comparação entre as duas soluções podem ser observadas, respectivamente, na FIGURA 3.14 e na FIGURA 3.15.

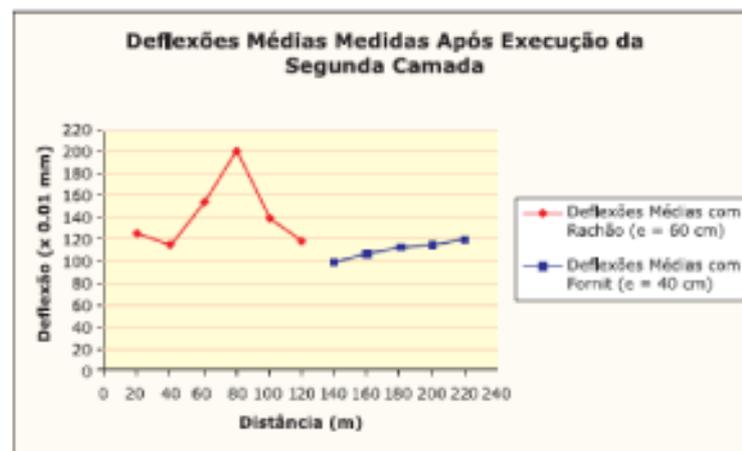
FIGURA 3.15 - Resultados das medidas de deflexões (HUESKER LTDA., 2009).

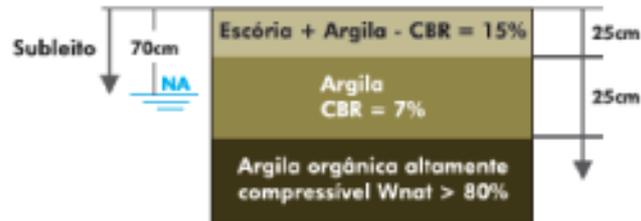
FIGURA 3.16 - Estrutura Original do Pavimento Existente (HUESKER LTDA., 2012).

Em 2009 foi iniciada a implantação do corredor Sudoeste no município de Viana, região metropolitana de Vitória, no Espírito Santo. O grande desafio dessa obra surgiu devido à via ser inserida no contexto urbano e possuir ocupação residencial em ambos os lados. A ocupação desordenada resultou em cotas de soleiras das edificações não superiores a 20 cm da cota do leito da rua existente, e por isso o greide do projeto teve de ser limitado. Além disso, à medida que se aprofundava a escavação, verificou-se que a umidade aumentava, devido ao aumento da proximidade em relação ao nível d'água, como pode ser observado na FIGURA 3.16.

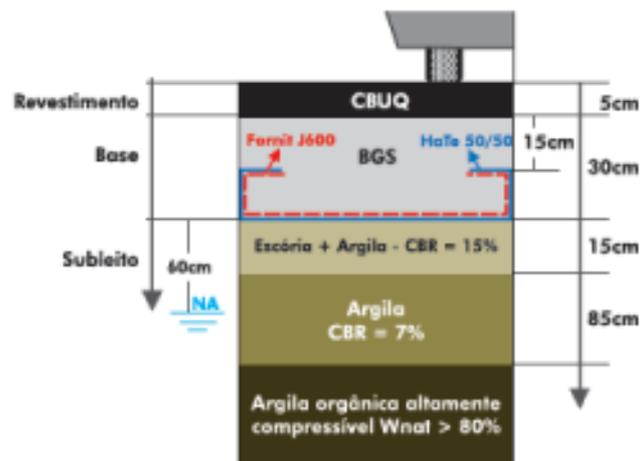
FIGURA 3.17 - Pavimento Novo Implantado (HUESKER LTDA., 2012).

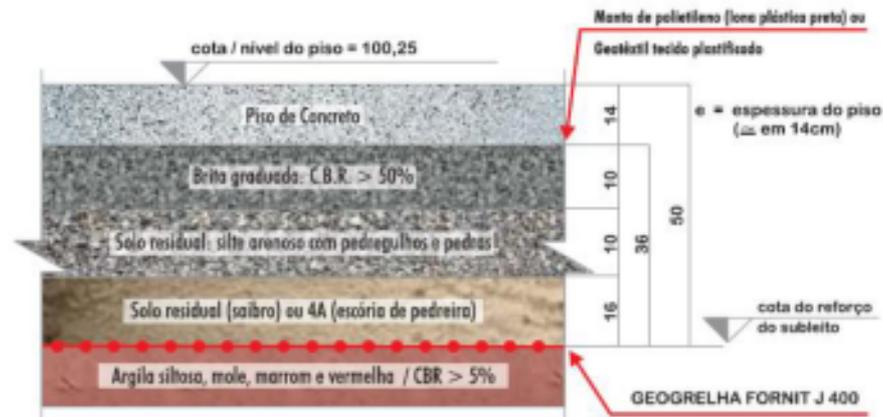
FIGURA 3.18 - Pavimento Projetado para o Centro de Distribuição (HUESKER LTDA., 2013).

A solução encontrada foi a aplicação de uma geogrelha bidirecional de polipropileno com módulo de deformação de 400 kN/m para reforçar a estrutura do pavimento, mostrada na FIGURA 3.18.

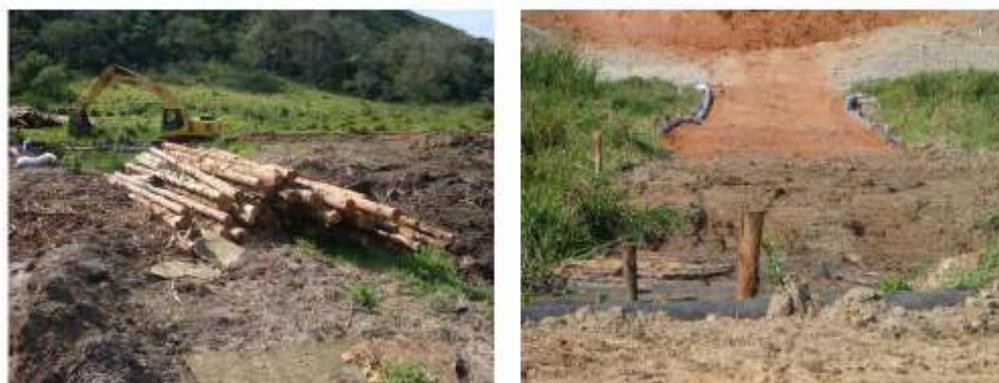
FIGURA 3.19 - Toras de Eucalipto a Serem Utilizadas no Reforço (FERRETI, LIMA e SANTOS JÚNIOR, 2012).

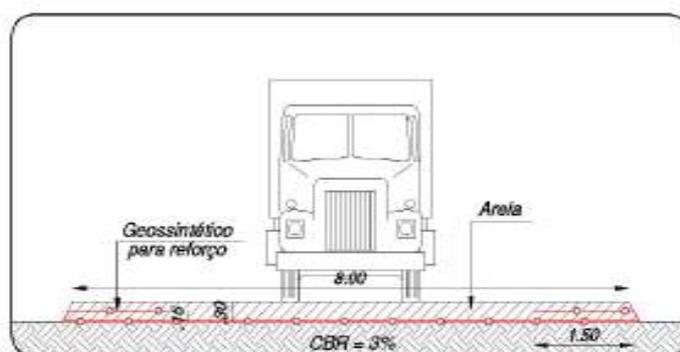
FIGURA 3.20 - Solução com Geocomposto Proposta (FERRETI, LIMA e SANTOS JÚNIOR, 2012).

A utilização dessas plataformas, porém, tornava o processo construtivo muito lento, além da preocupação ecológica. Foi proposta então a utilização de um geocomposto para reforçar o subleito ao invés das plataformas de madeira, sendo este composto por uma geogrelha de poliéster termofixada com um geotêxtil não-tecido agulhado também de poliéster.

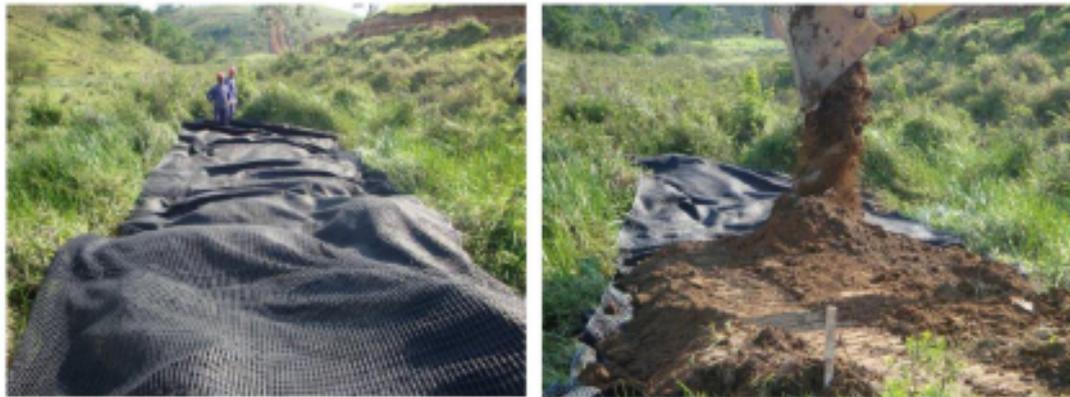
FIGURA 3.21 - Instalação do Reforço e Lançamento do Material (FERRETI, LIMA e SANTOS JÚNIOR, 2012).

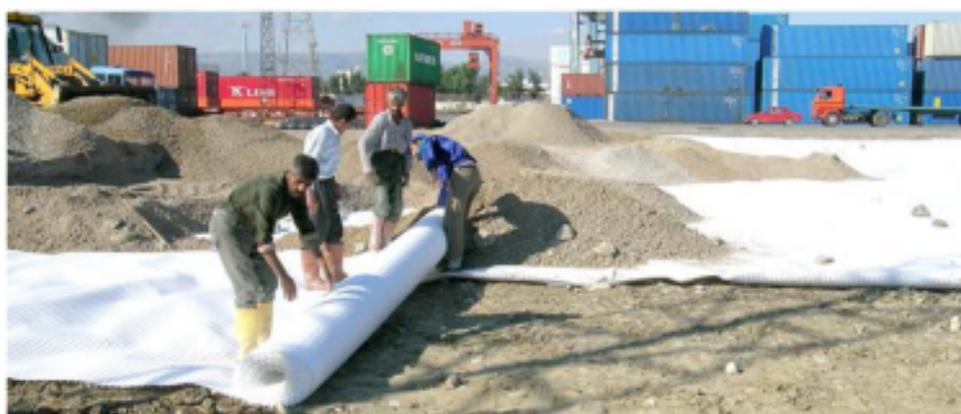
FIGURA 3.23 - Instalação de Geocomposto no Porto de Mersin (European Association of Geosynthetic product Manufacturers).

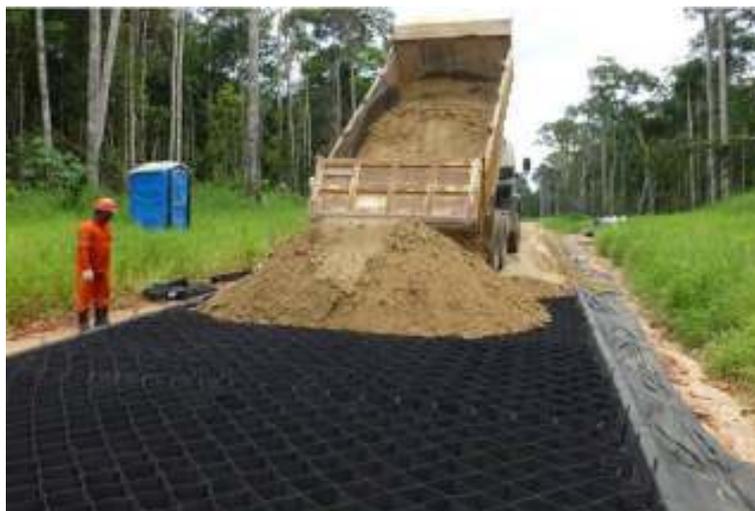
FIGURA 3.24 - Instalação de Geocélulas em Coari/AM (Comitê Técnico de Geossintéticos).

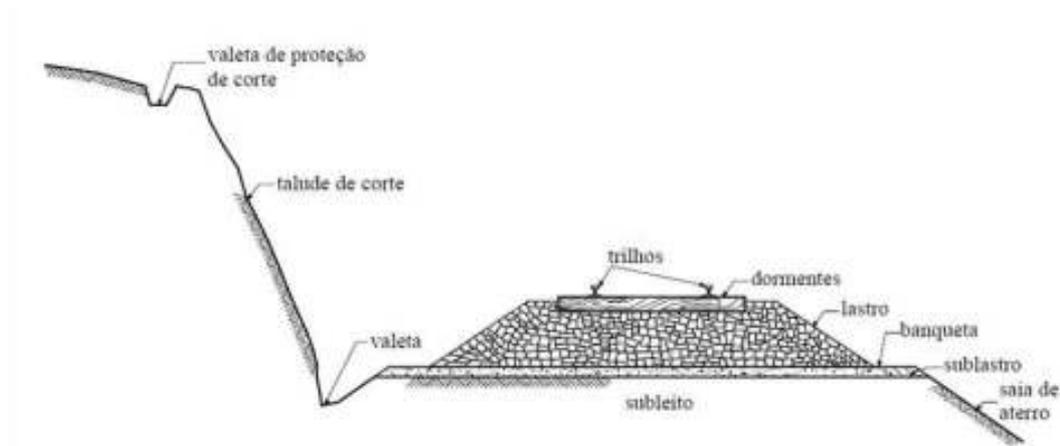
FIGURA 4.1 - Seção Transversal da Plataforma Rodoviária (NABAIS, 2014).

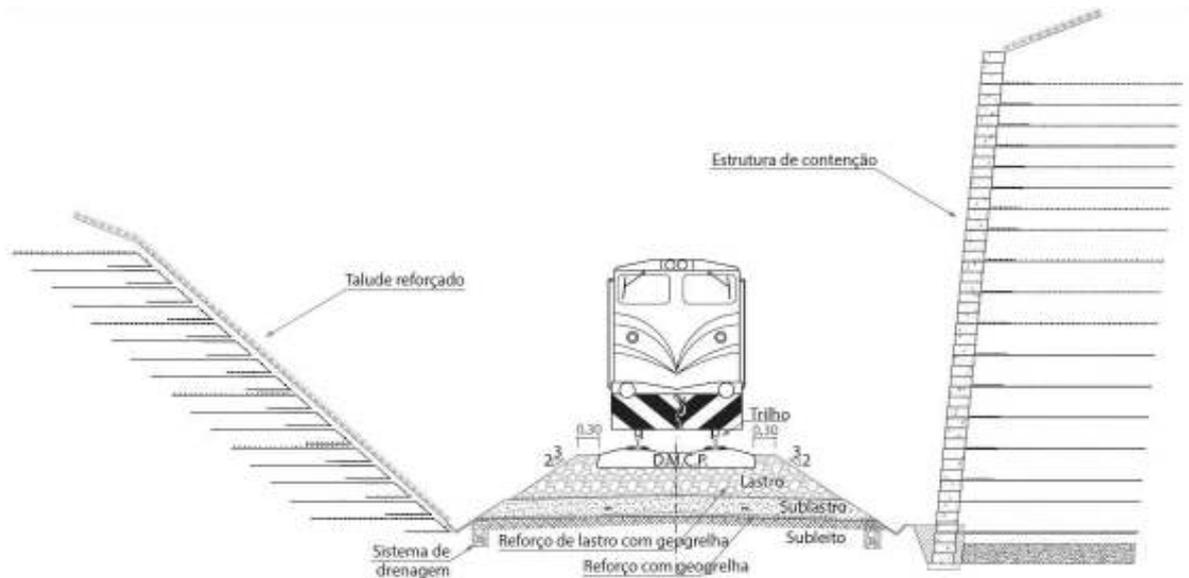
FIGURA 4.2 - Possíveis Aplicações de Geossintéticos na Via Ferroviária (NABAIS, 2014).

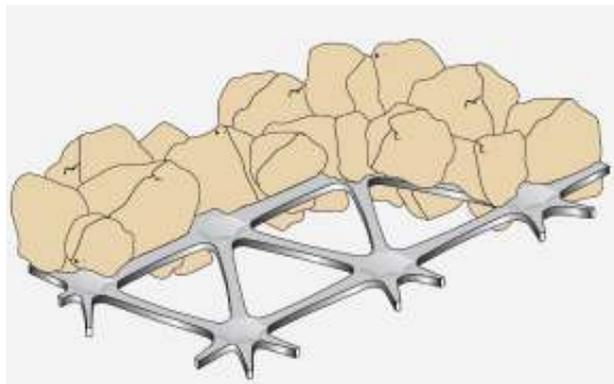
FIGURA 4.3 - Mecanismo de Embricamento (Tensar Internacional, 2013).

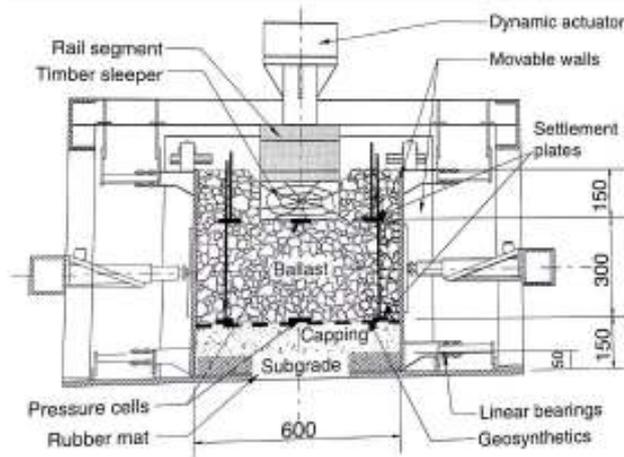
FIGURA 4.4 - Aparato Triaxial Utilizado nos Ensaios de Lastro Reforçado (INDRARATNA, SALIM e RUJIKIATKAMJORN, 2011).

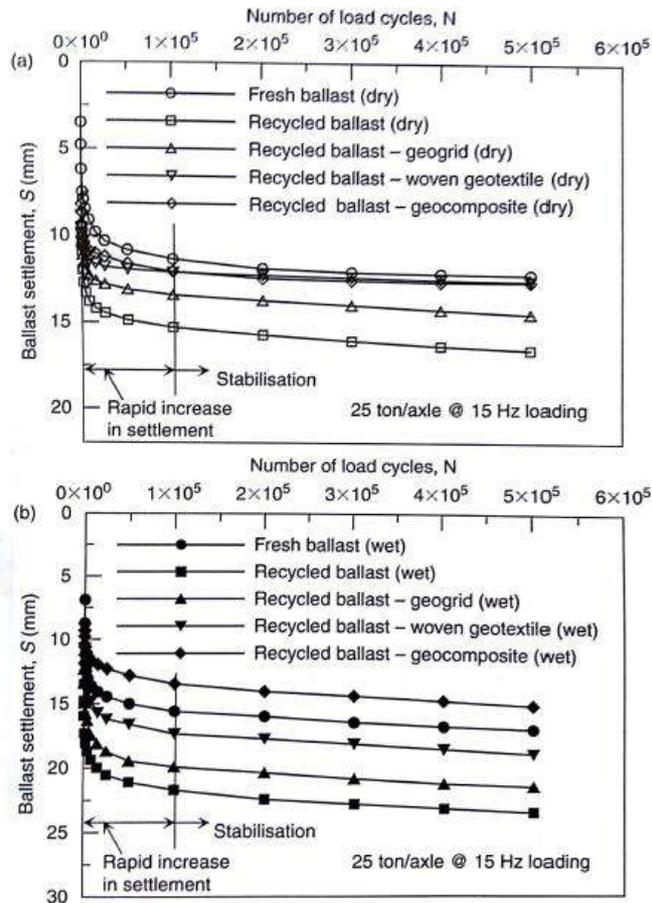
FIGURA 4.5 - Resultados de Lastro Reforçado (INDRARATNA, SALIM e RUJIKIATKAMJORN, 2011).

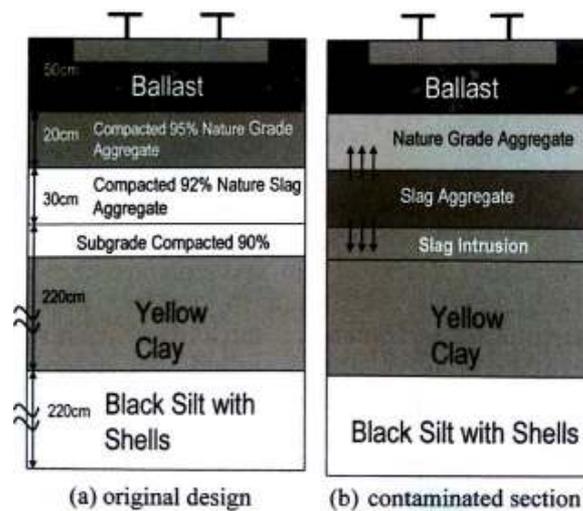
FIGURA 4.6 - Resultados do Estudo do Solo (KUO, LIN, et al., 2006).

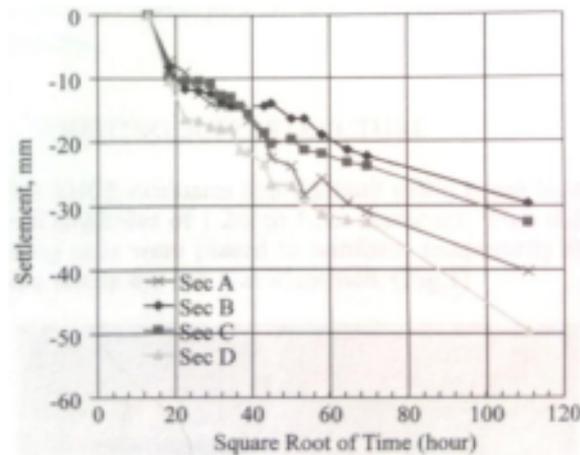
FIGURA 4.7 - Resultados Observados nas Seções Experimentais (KUO, LIN, et al., 2006).

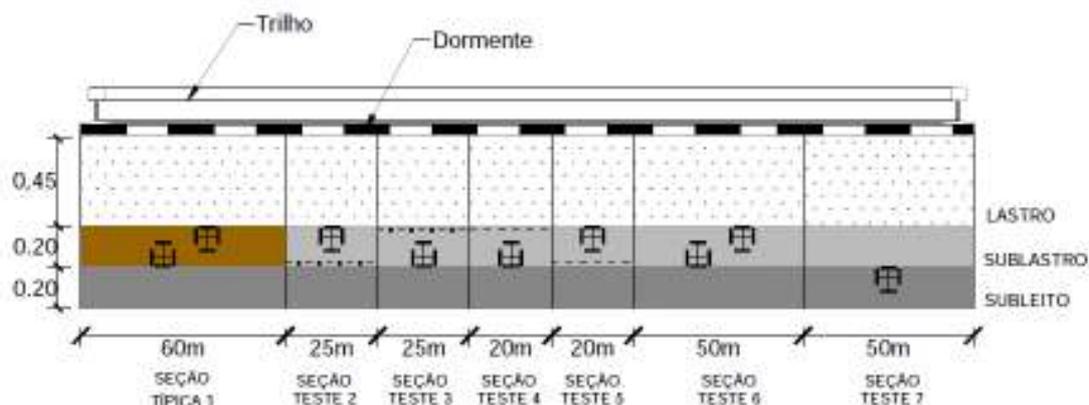
FIGURA 4.8 - Seções-Teste na EFVM (FERNANDES, 2005).

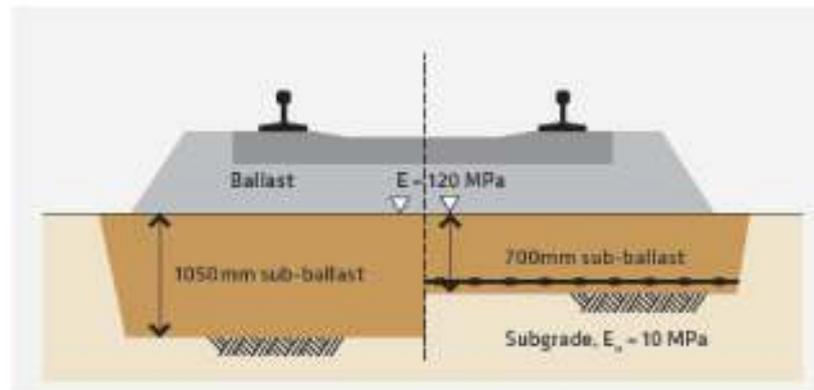
FIGURA 4.9 - Redução na Camada de Sublastro Proporcionada pela Geogrelha (Tensar Internacional, 2013).

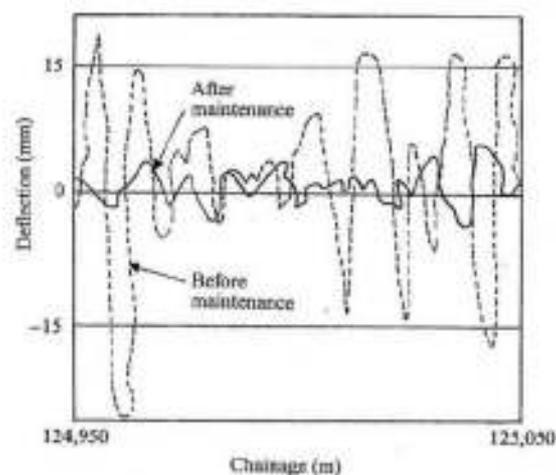
FIGURA 4.10 - Deformações no Lastro Ferroviário Antes e Depois da Solução com Geossintético (DAS).

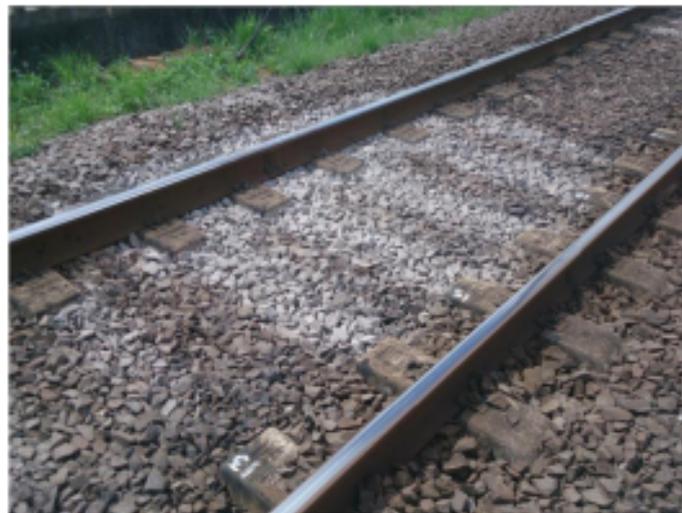
FIGURA 4.11 - Lastro Contaminado (SILVA, RAMIRES, et al., 2015).

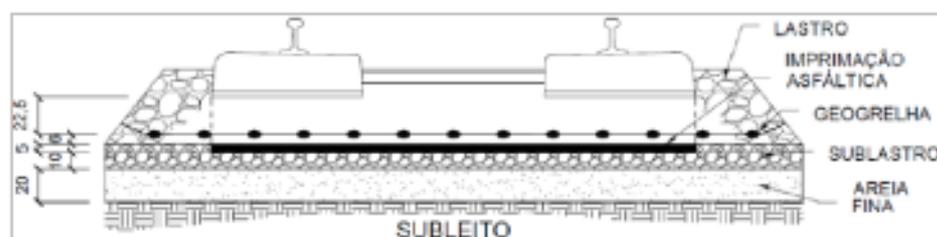
FIGURA 4.12 - Seção do Trecho Experimental V1 (SILVA, RAMIRES, et al., 2015).

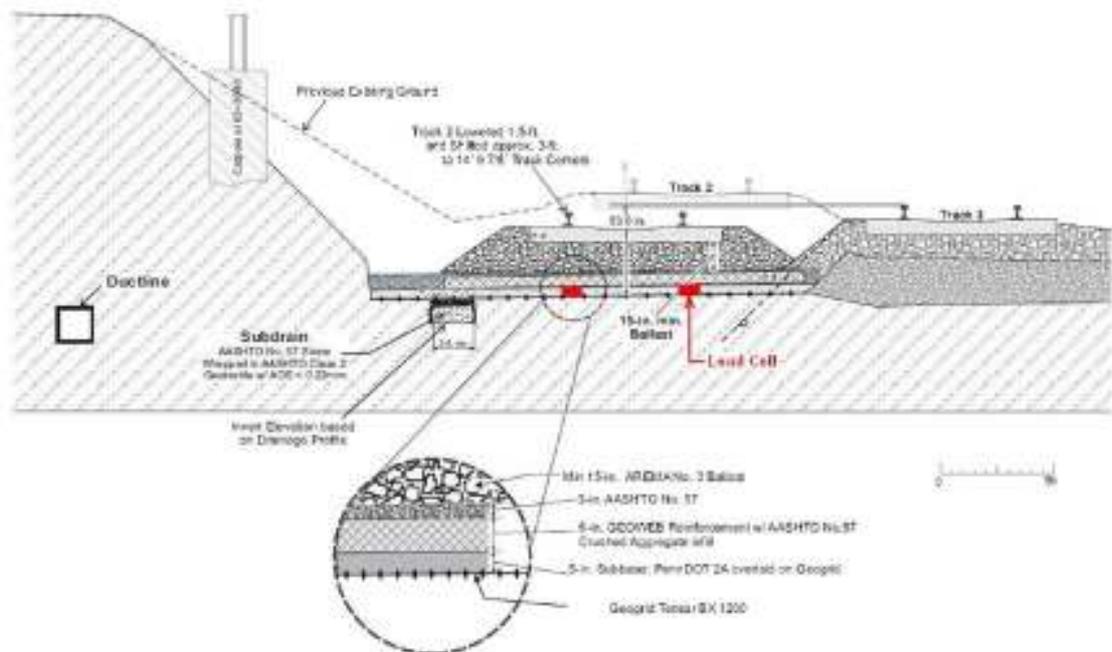
FIGURA 4.13 - Reconstrução da Faixa 2 do Amtrak's Northeast Corridor (ZAREMBSKI, PALESE, et al., 2017).

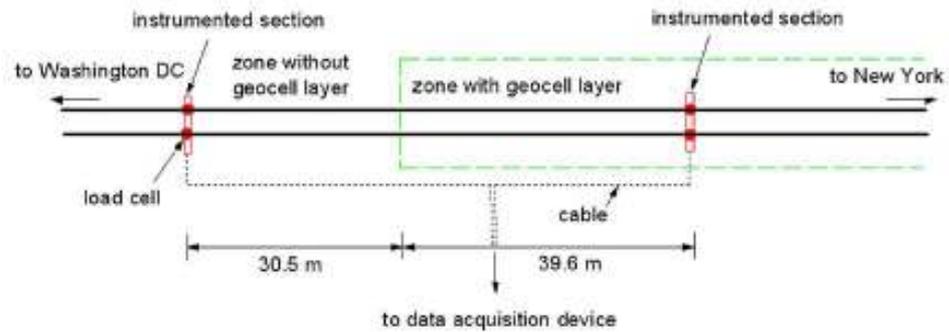
FIGURA 4.14 - Zona de Aquisição de Dados (ZAREMBSKI, PALESE, et al., 2017).

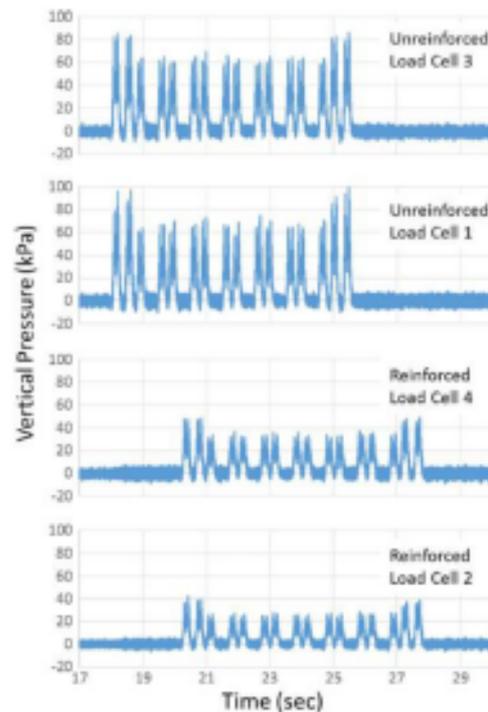
FIGURA 4.16 - Pressão no Subleito após Passagem de um Trem (ZAREMBSKI, PALESE, et al., 2017).

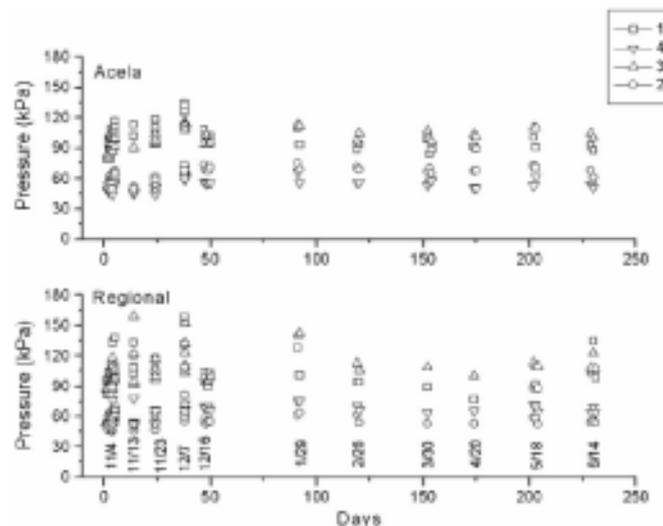
FIGURA 4.17 - Pressões Medidas no Subleito Durante 7 Meses (ZAREMBSKI, PALESE, et al., 2017).

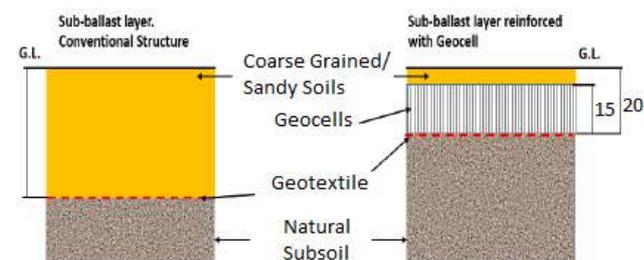
FIGURA 4.18 - Redução de Custos com a Inclusão dos Geossintéticos (GRANSKI, 2016).

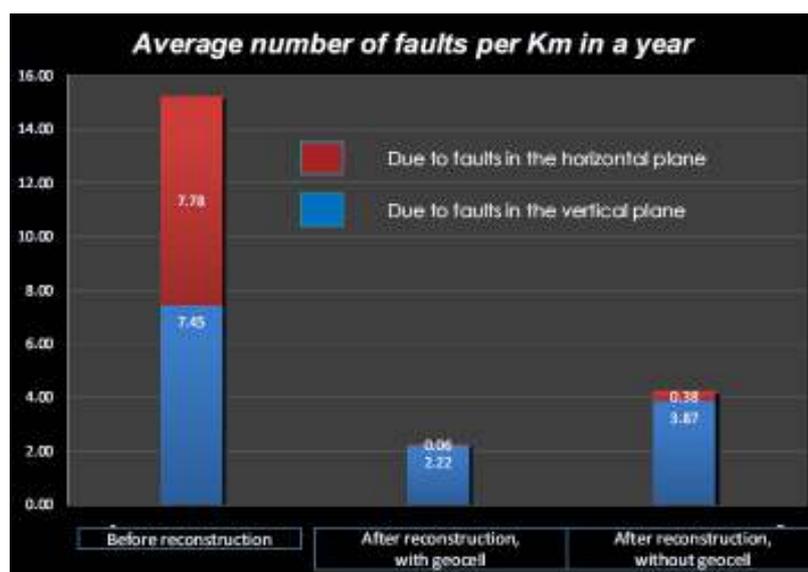
FIGURA 4.19 - Número de Deslocamentos por km em um Ano (GRANSKI, 2016).
