Instituto Tecnológico de Aeronáutica
Engenharia de Infra-Estrutura Aeronáutica

Relatório de Estágio Curricular

Eric Luis Barroso Cavalcante

São José dos Campos
Setembro de 2004

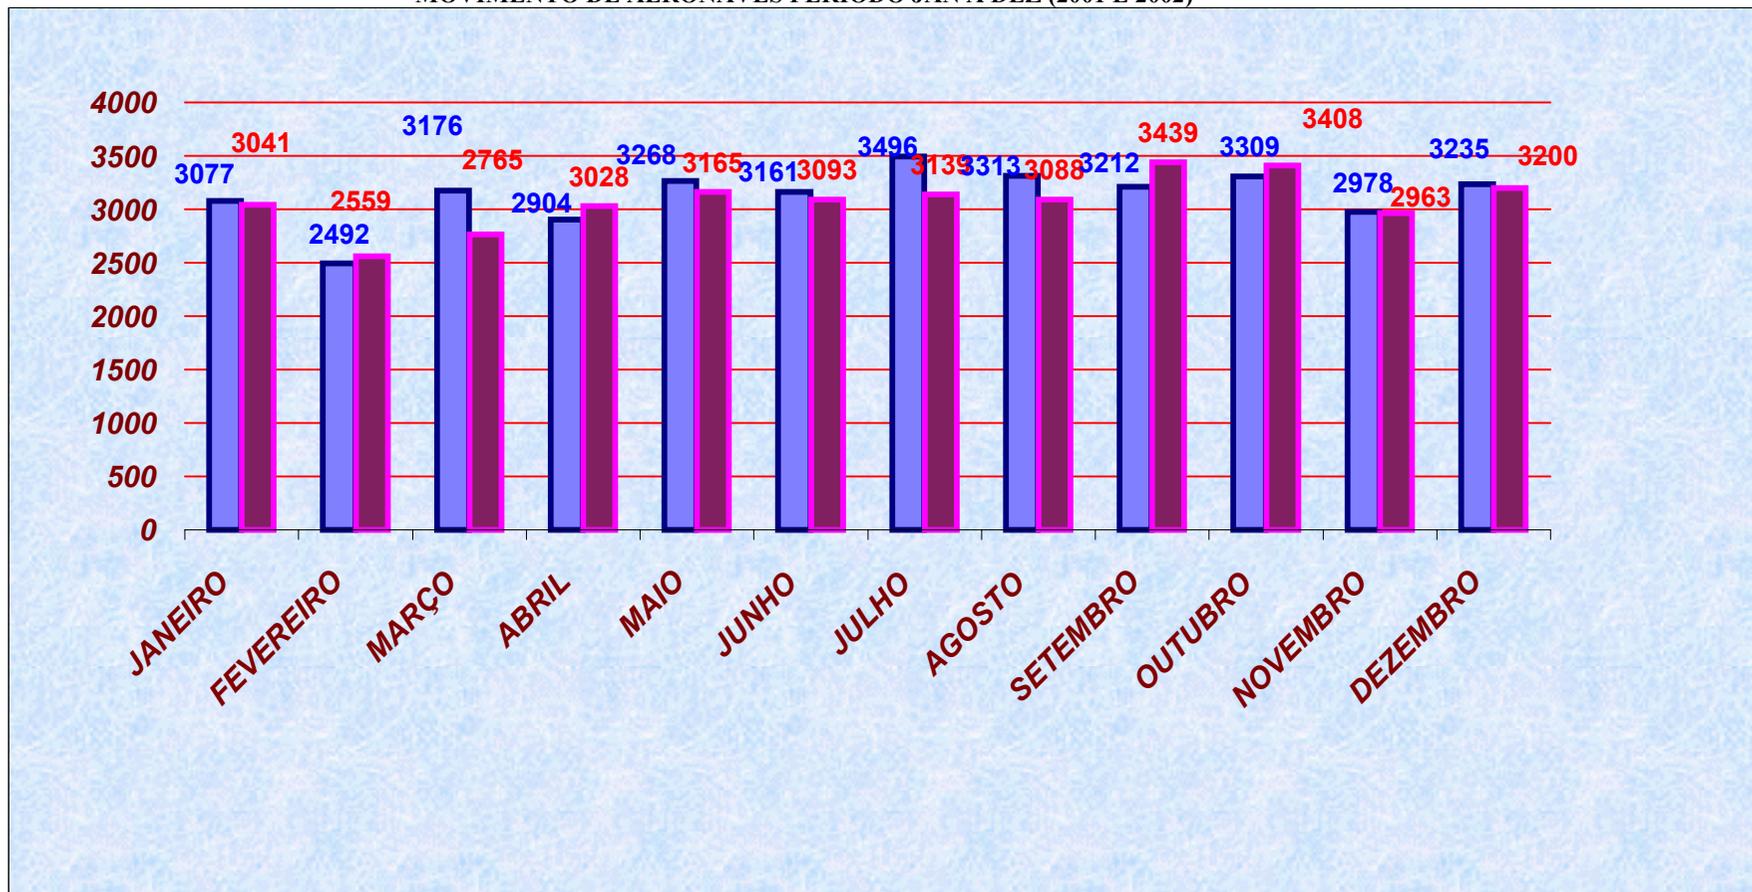
MOVIMENTO DE AERONAVES PERÍODO JAN À DEZ (2001 E 2002)

Desenvolvi análise de dados de movimento operacional do Aeroporto Val de Cans nos anos de 2001 e 2002, mês a mês. Os resultados estão em anexo (pág. 14 a19). No que se refere a número de aeronaves houve uma queda de 1,95 % de um ano para outro. No que se refere a passageiros houve um aumento de

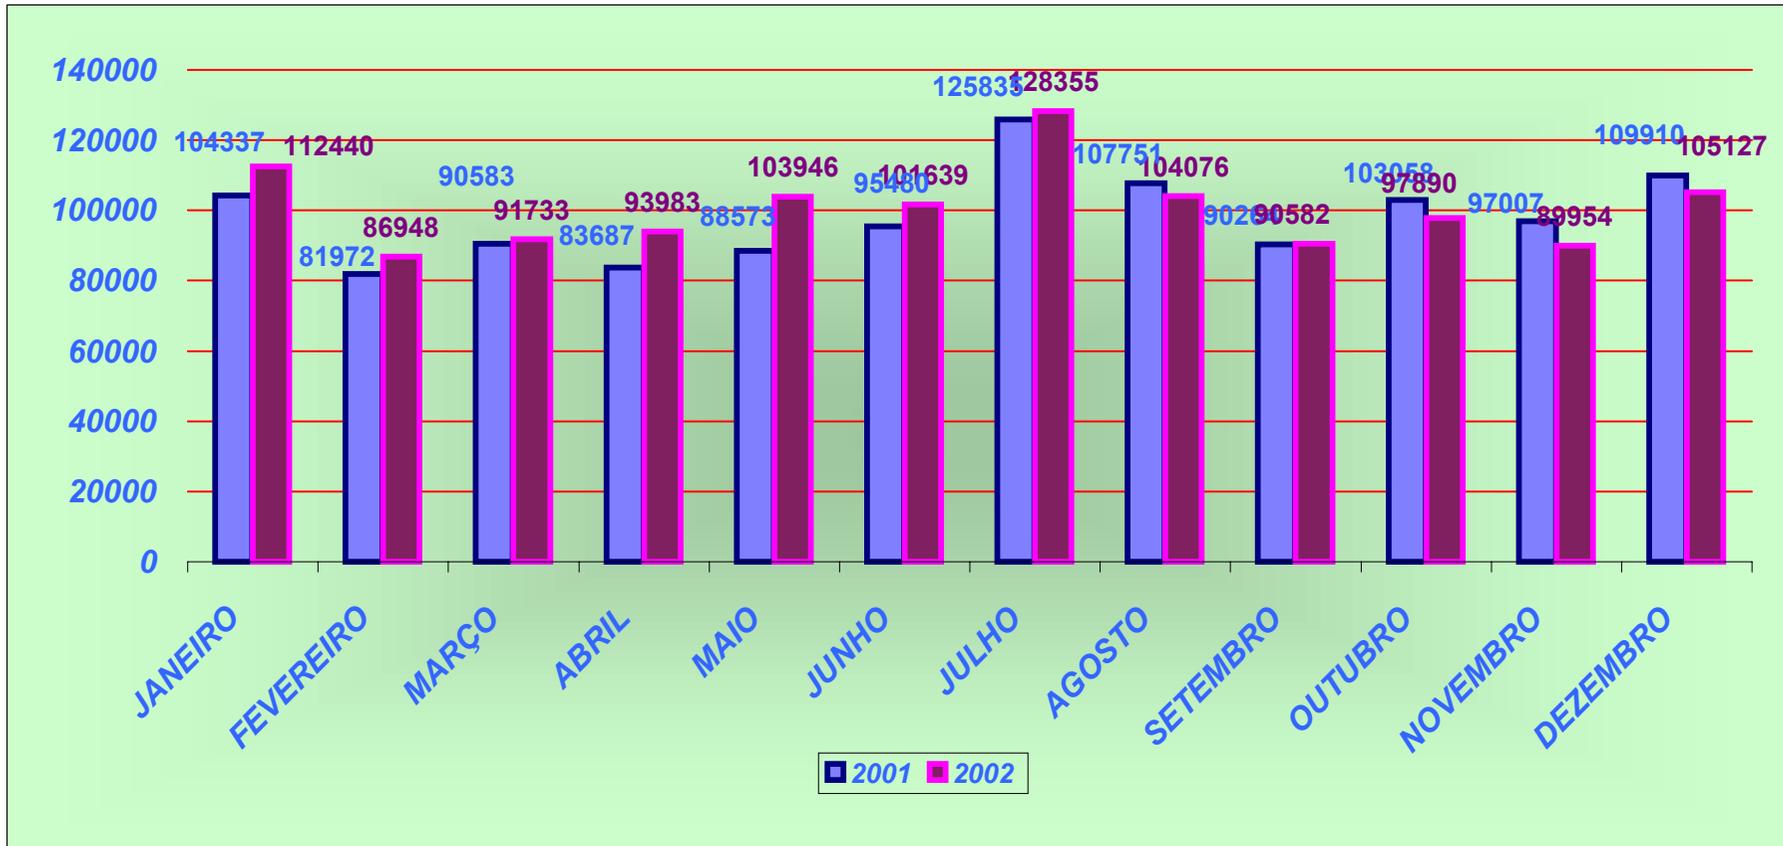
MOVIMENTO DE PASSAGEIROS PERÍODO JAN À DEZ (2001 e 2002)

2,39 % e da mesma forma foi feita a análise de variação de Carga aérea para importação, exportação e doméstica.

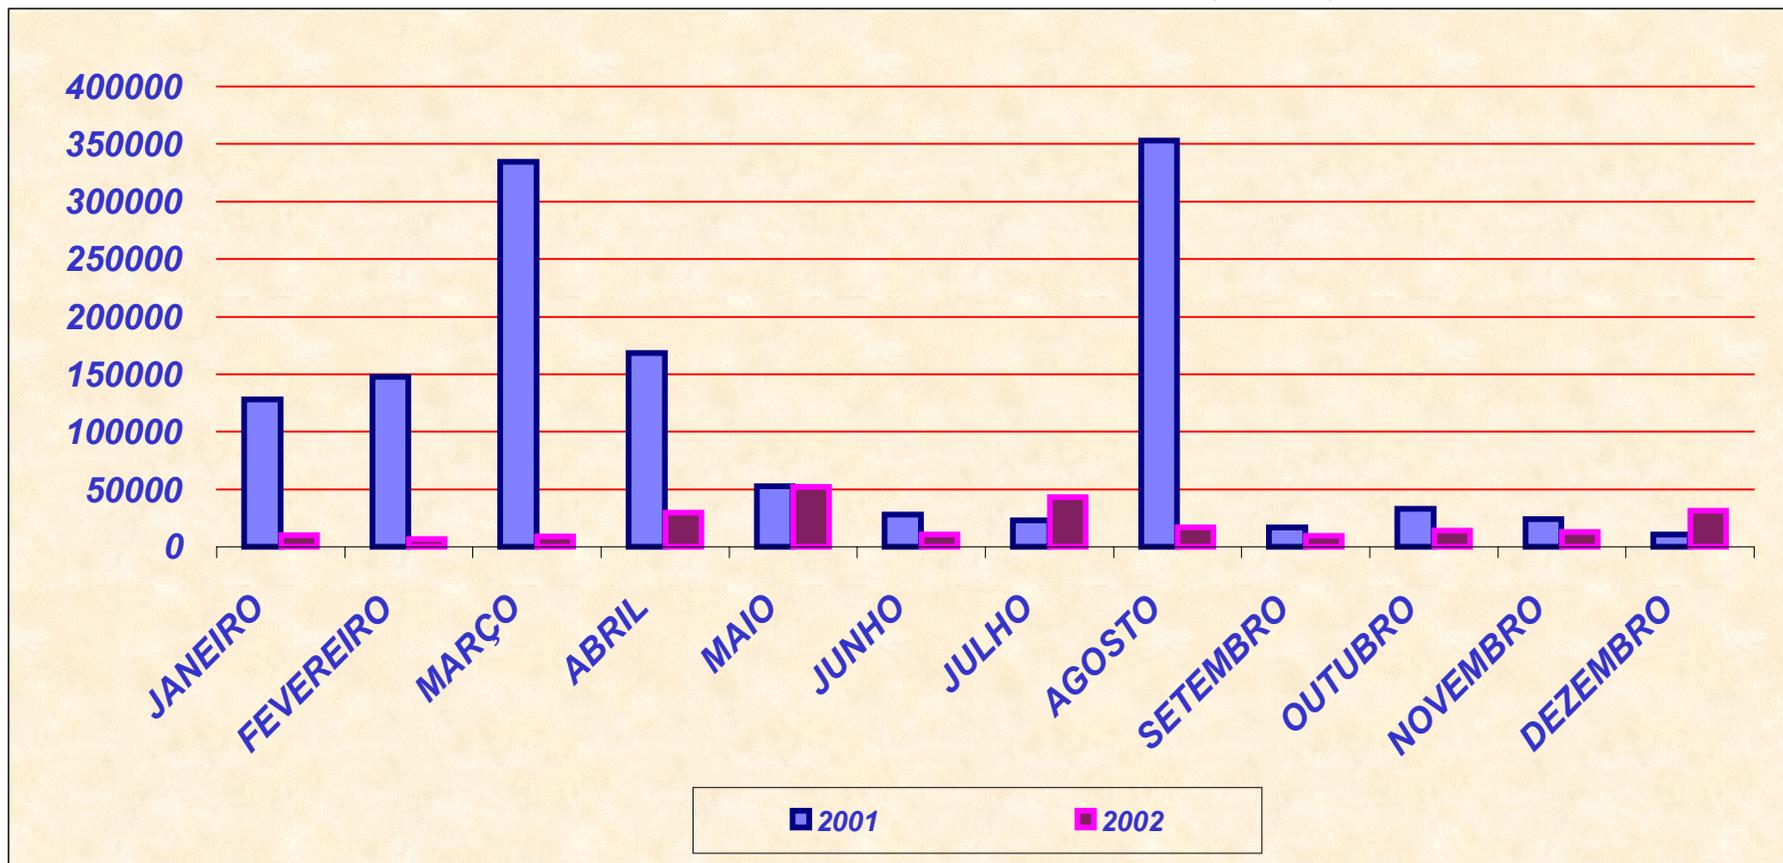
MOVIMENTO DE CARGA INT'L IMPORTADA- PERÍODO JAN À DEZ (2001 e 2002)

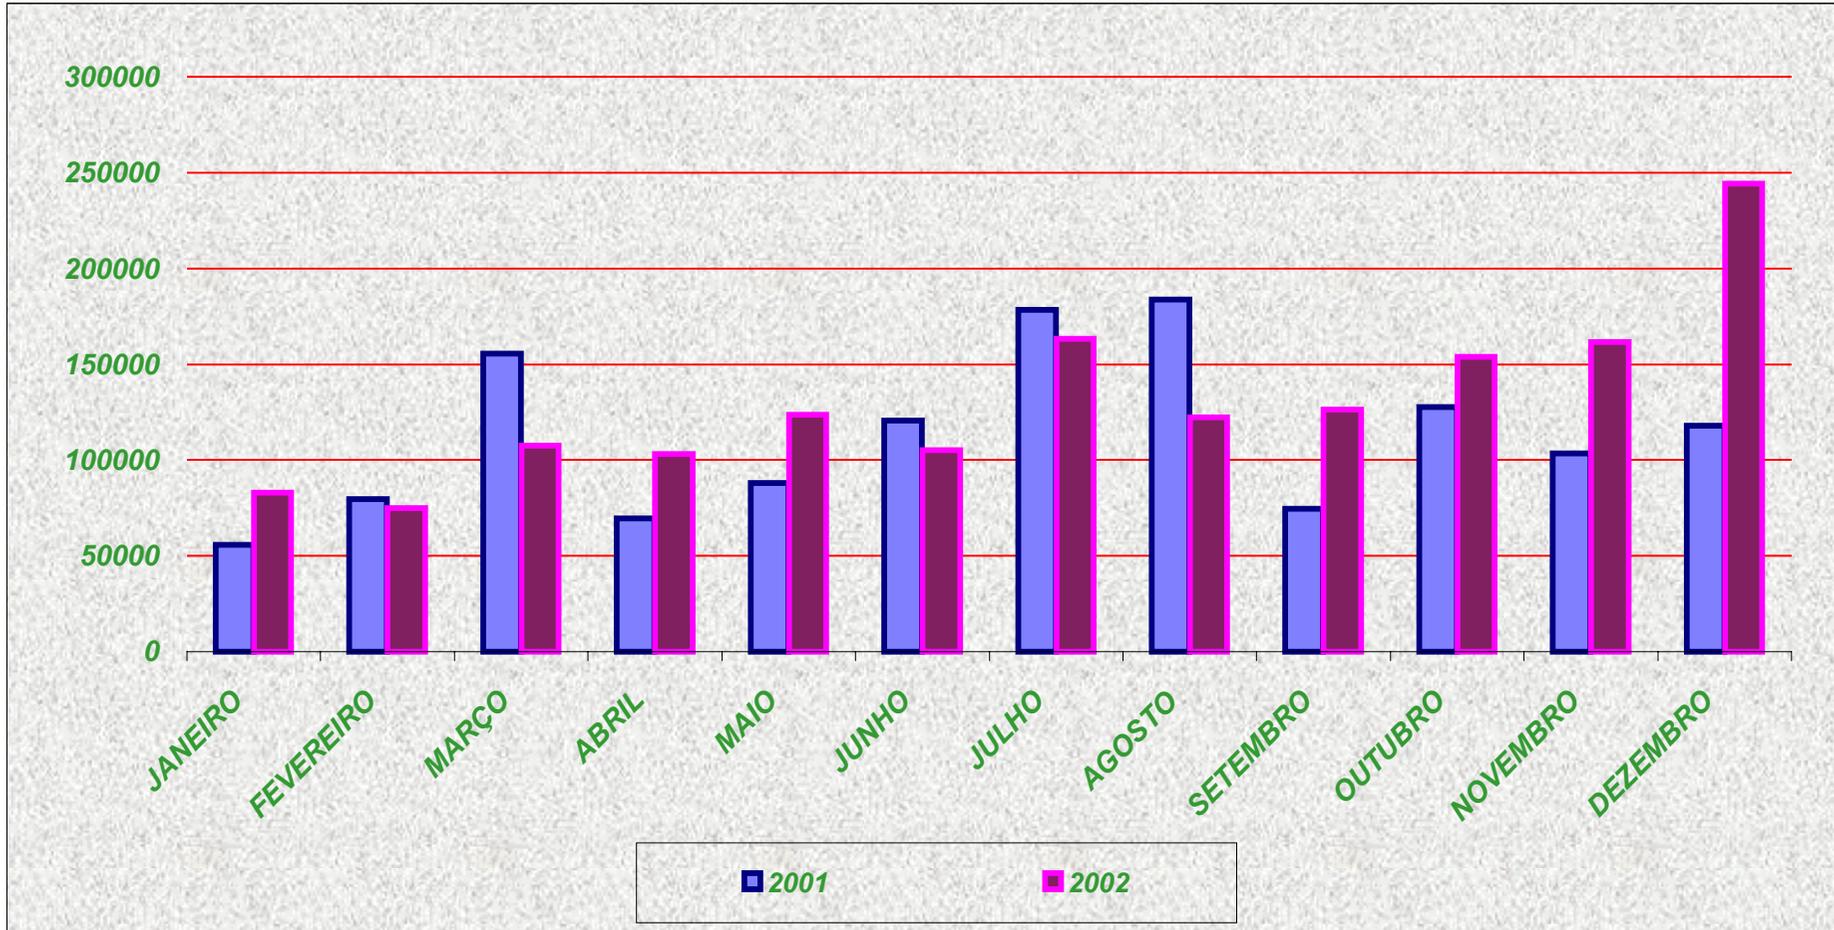
MOVIMENTO DE CARGA INT'L EXPORTADA- PERÍODO JAN À DEZ (2001 e 2002)

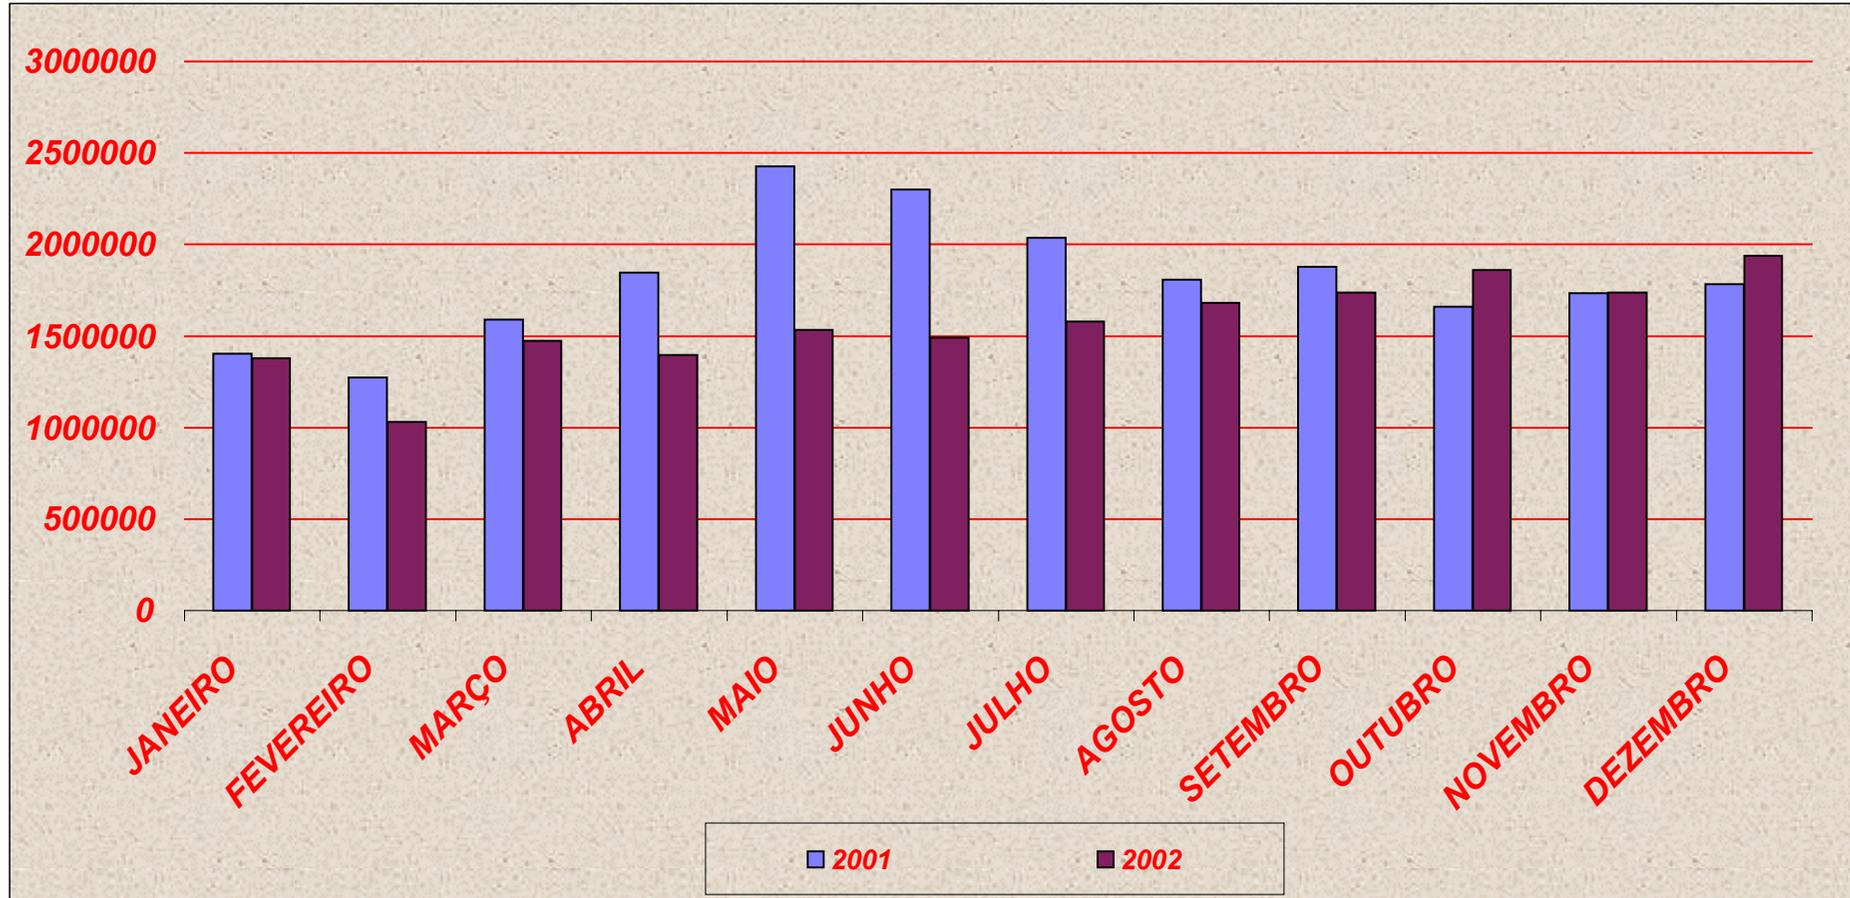
MOVIMENTO DE CARGA DOMÉSTICA - PERÍODO JAN À DEZ (2001 e 2002)

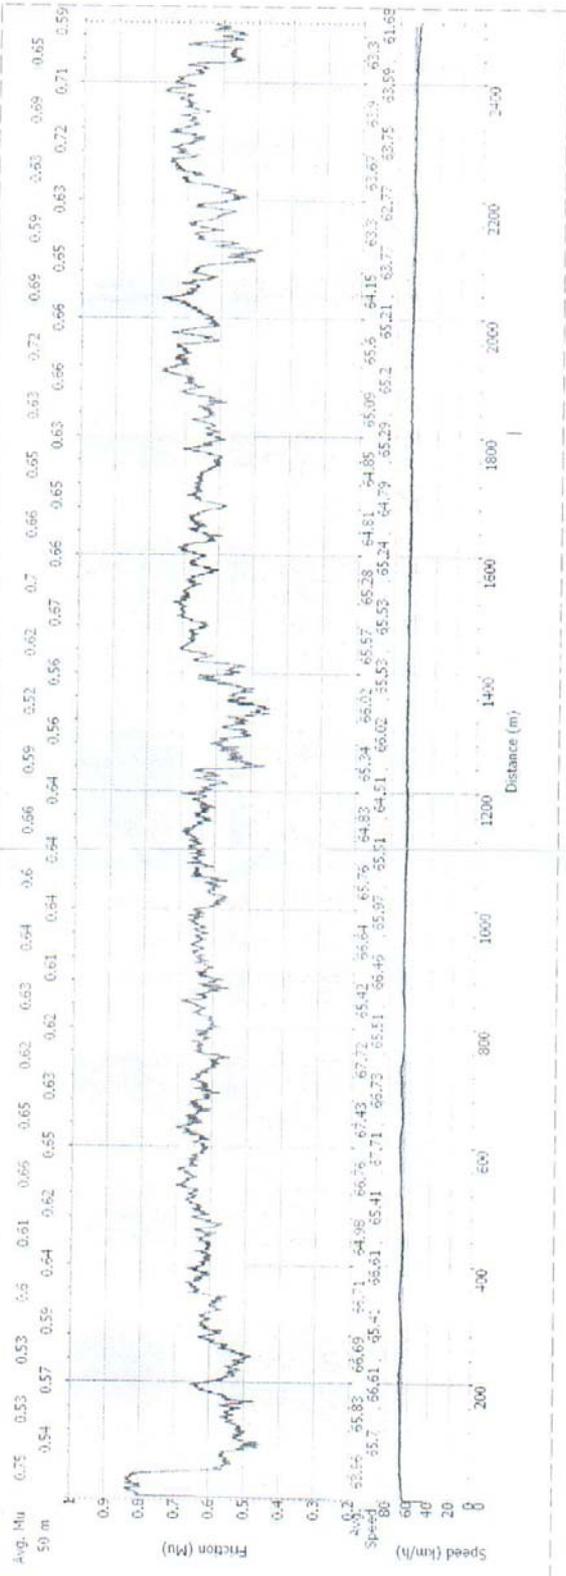
MuMeter Run Report

RUNWAY 24-06

Run Start:	29/11/2002 13:41:26
Auto. End Distance	On
Distance Travelled	2500 meters
Average Speed	65.3 km/h

Average Mu	1/3	2/3	3/3	Total
06-24	0.66	0.64	0.63	0.64
24-06	0.65	0.62	0.61	0.63
Dual Run Avg.	0.66	0.63	0.62	0.64

Na Gerência de Manutenção pude participar de algumas atividades. Pude ver o equipamento que determina o coeficiente de atrito dinâmico da pista em vários pontos. O MuMeter, como é chamado, é um equipamento que possui sensores que entram em contato com o pavimento, determinando através de um computador o coeficiente de atrito de 40 em 40 m. Na realidade, o computador emite um relatório mostrando a velocidade instantânea de 40 em 40 m e um gráfico do coeficiente de atrito com a distância. Realiza-se esse procedimento de uma cabeceira para outra e vice-versa.

A análise do relatório dirá se é necessária uma intervenção no pavimento a fim de corrigir o coeficiente de atrito da pista, principalmente, na região de toque

das aeronaves. Estão em anexo (pág. 21 e 22) os relatórios emitidos pelo equipamento MuMeter num experimento realizado no dia 29/11/2002 da pista 24-06.
