Instituto Tecnológico de Aeronáutica

RELATÓRIO DE ESTÁGIO CURRICULAR

Joice Faria Amaral

3.4. Fiscalização da obra do Hospital de Natal

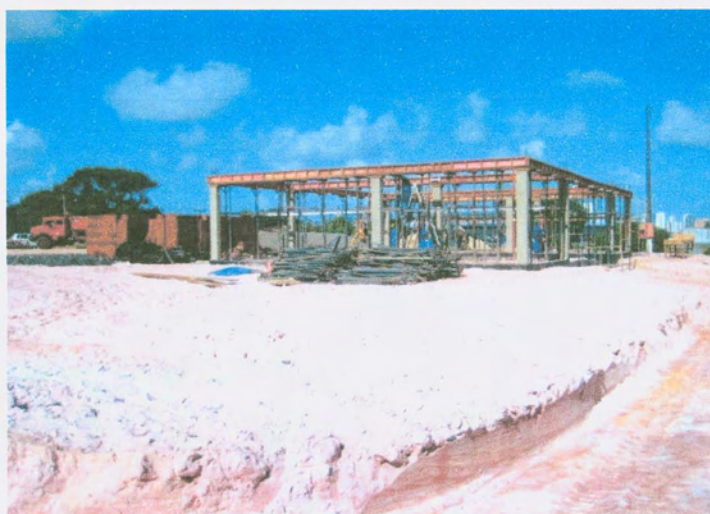
Figura 16 - Pilares do prédio de reação

- Elevação dos pilares do prédio de reação;

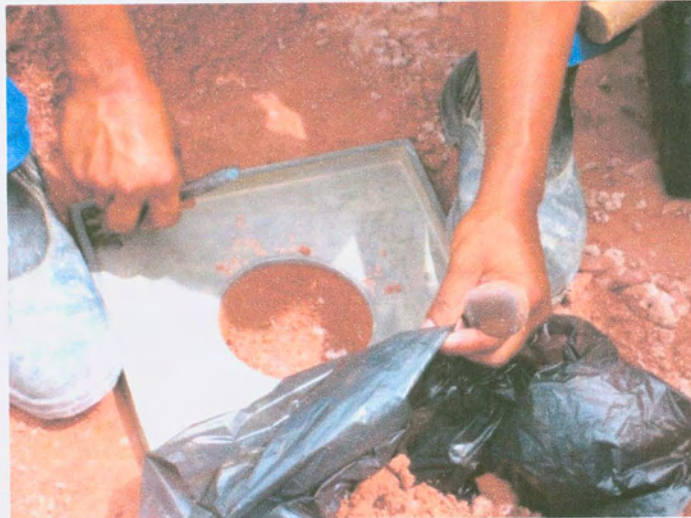
Figura 17 - Retirada de amostra para ensaio

- Realização de ensaios para obtenção das características do solo da região da obra, através da retirada de amostras;

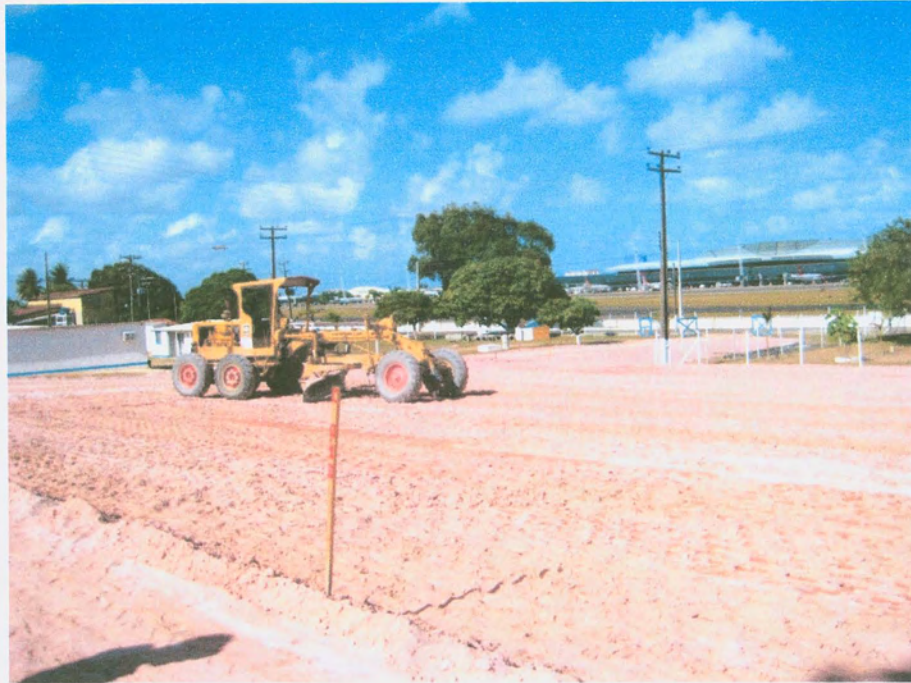
Figura 19 - Compactação do solo

- Término do Aterramento e compactação da área do estacionamento e ruas de acesso ao prédio do comando;

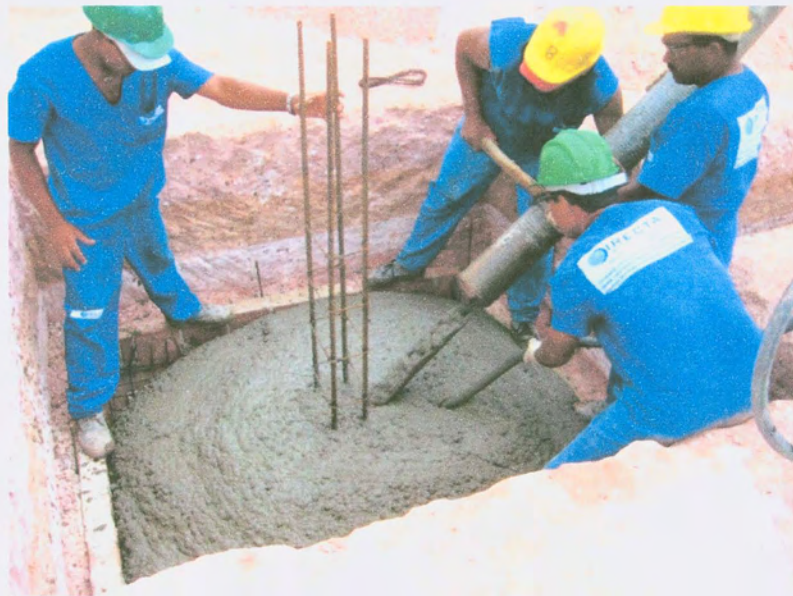
Figura 20 - Concretagem das sapatas (I)

- Início da concretagem das sapatas do prédio do comando (atentando para todos os parâmetros de qualidade necessários tais como: retirada de corpos de prova, ensaios para rompimentos dos mesmos entre outros);

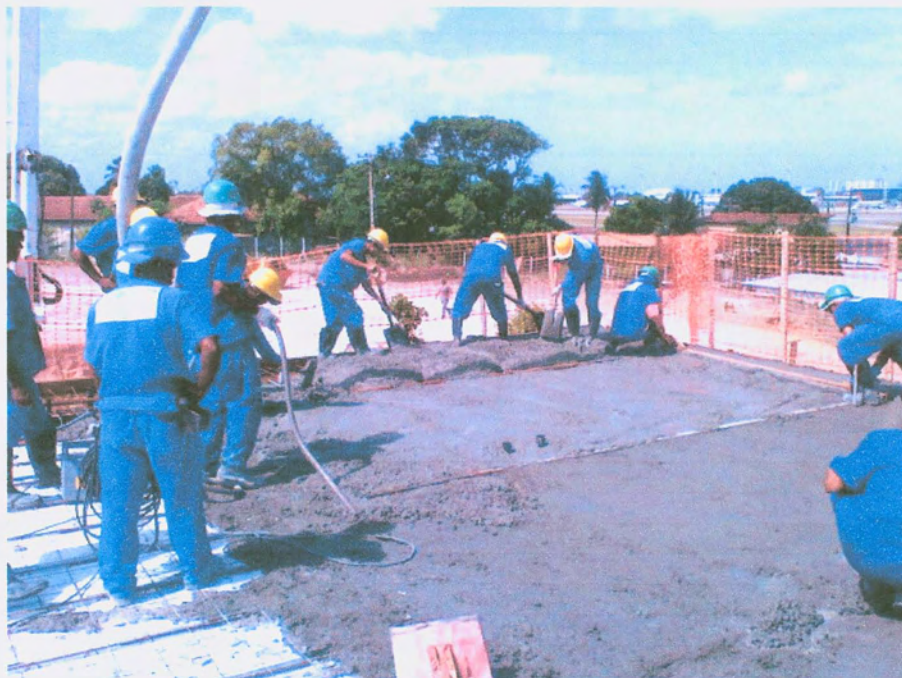
Figura 22 - Concretagem da laje

- Concretagem da laje do prédio de reação, onde foi utilizada uma laje nervurada para os grandes vãos e uma comum para os vãos menores;
