Proposta de metodologia para estudo de patologias nas
edificações do CTA – São José dos Campos

Trabalho de Graduação
2003

Infra-Estrutura

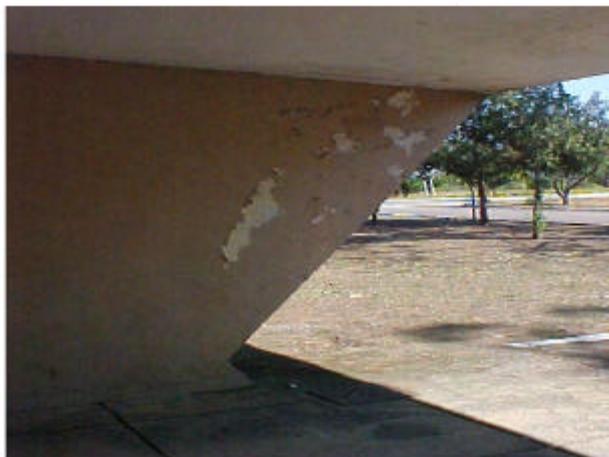
A causa original deve ter sido a má manutenção do sistema de esgotamento de águas pluviais. Com isso a água da chuva ficou presa, empoçada, impedida de escoar, gerando infiltrações. O problema iniciou-se com aparecimento de manchas, depois fungos e por fim com descolamentos e desagregações em alguns casos, desagregações estas que provocaram exposição da armadura. Em algumas seções as fissuras encontram-se em estado bastante avançado. O problema se alastra por toda a extensão da fachada sudoeste do prédio.

Comentários da Imagem 01:

Parede afetada, mostrando a área com incidência de infiltração, infiltração esta que provocou o empolamento do revestimento.

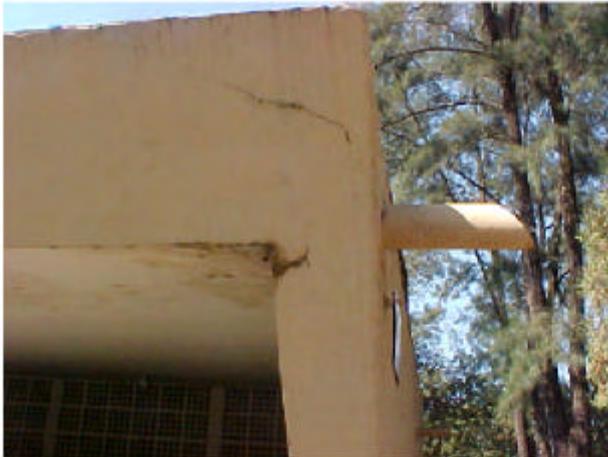
**Comentários da Imagem 05:**

Detalhe do final do sistema de escoamento de águas pluviais, apontando a presença de uma calha sobre a região que apresentou problema.

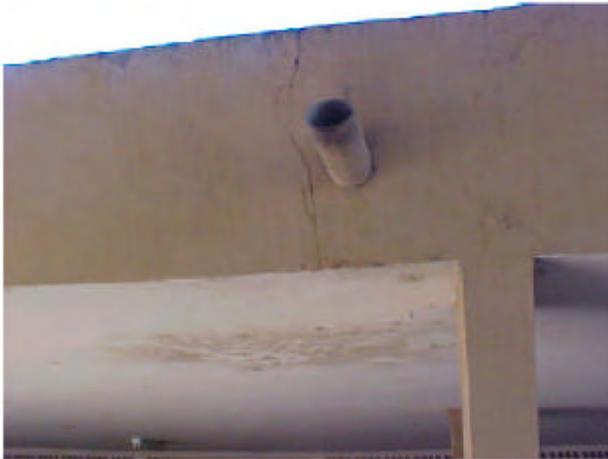
**Comentários da Imagem 06:**

Detalhe de outra parte da cobertura sujeita ao mesmo problema, porém em estágio diferente.

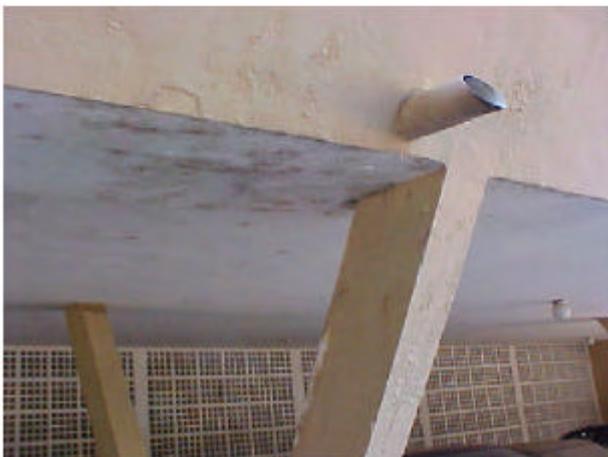
**Comentários da Imagem 07:**

Outra área com a mesma patologia.

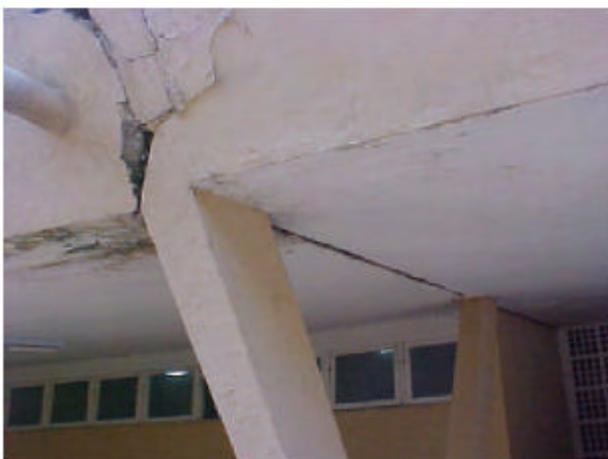
Comentários da Imagem 10:

Detalhe da junta de dilatação. Pela falta de impermeabilização a junta serviu de caminho para a infiltração da água.

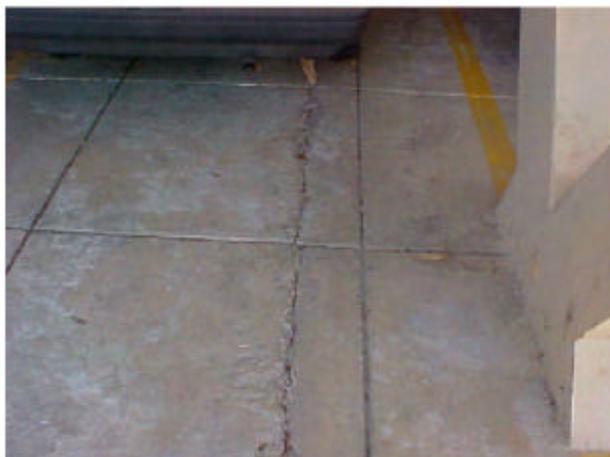
O sistema de esgotamento de águas pluviais completamente entupido, deve ter contribuído para a evolução das trinças. A junta ineficaz não conseguiu segurar as trinças por retração de secagem a longo prazo.

Comentários da Imagem 01:

Fissuras por toda a extensão do piso, atravessando as placas de concreto de ponta a ponta.

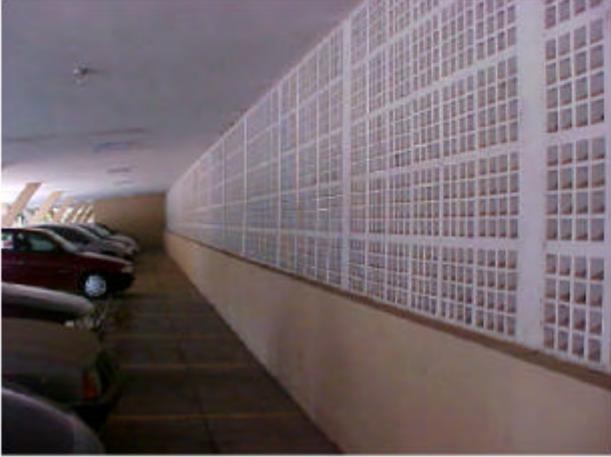
Comentários da Imagem 07:	Visão geral do estacionamento.

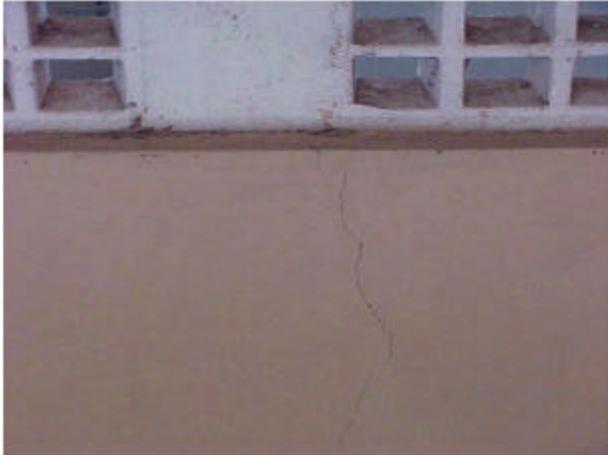
Comentários da Imagem 08:

Mais um detalhe das trincas nas paredes.

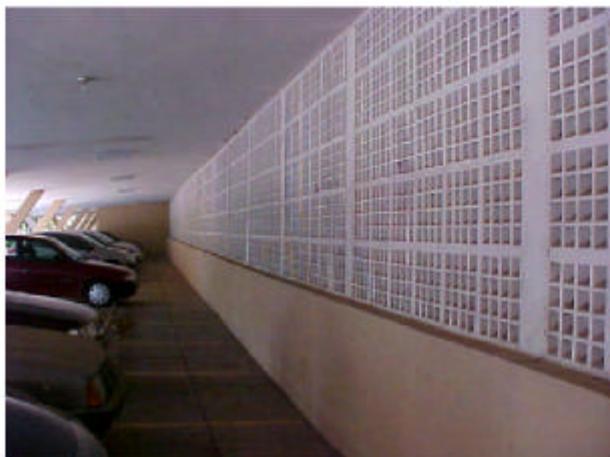
A movimentação térmica a que está sujeito o prédio deve ter provocado o aparecimento das trincas, visto que elas se encontram dispostas horizontalmente na junção da parede com a laje de cobertura.

Comentários da Imagem 01:

Visão geral da parede.

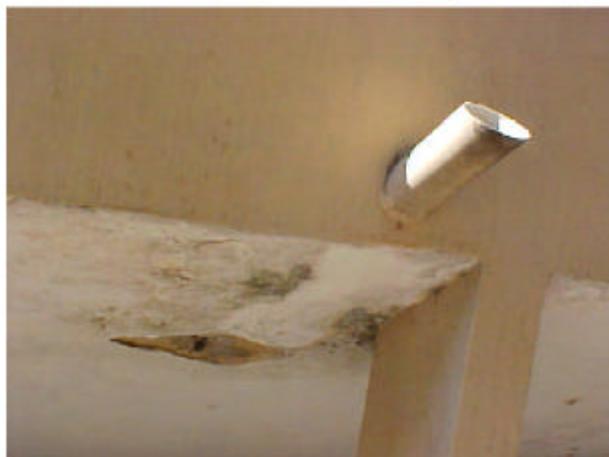
Foram encontradas duas áreas onde ocorreu desagregação do material da laje de cobertura. Esta desagregação provocou a exposição da armadura, a qual já se apresentava sujeita à corrosão.

Comentários da Imagem 01:

Área com fungos, descolamentos e corrosão de armadura.

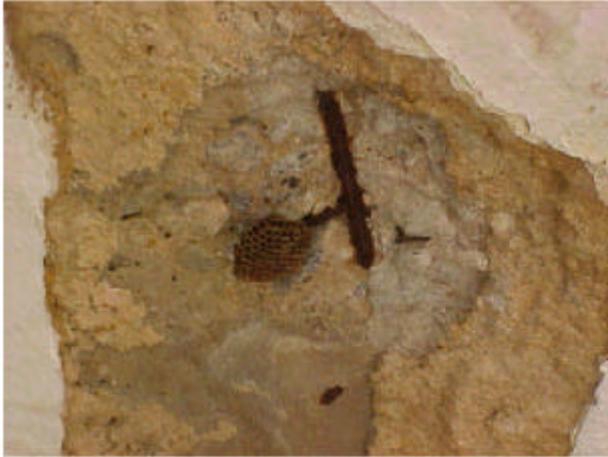
**Comentários da Imagem 02:**

Detalhe ampliado da armadura exposta.

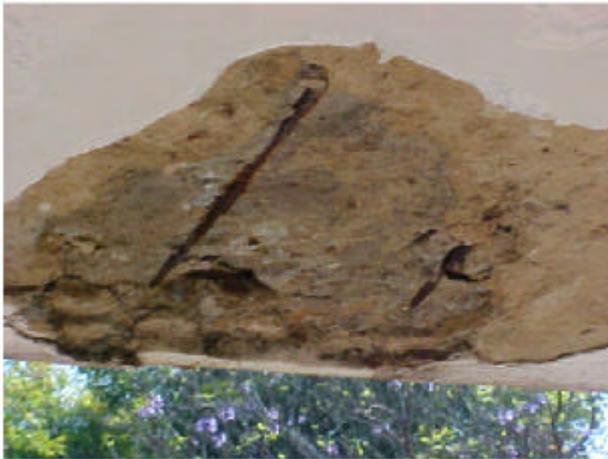
**Comentários da Imagem 03:**

Outra área com o mesmo problema patológico, porém com dimensões maiores.

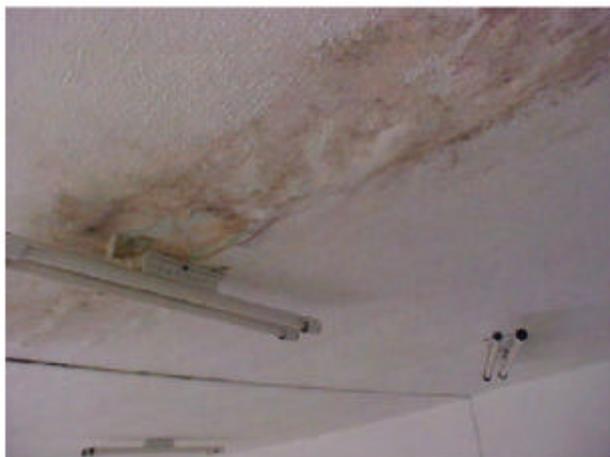
A umidade decorrente de intempéries foi provocada pelo não tratamento da junta de dilatação no momento da reforma. Desta maneira, a umidade se alojou nas proximidades da mesma e da lâmpada (outro ponto de fácil acesso pela água).

Comentários da Imagem 01:

Detalhe do problema patológico.

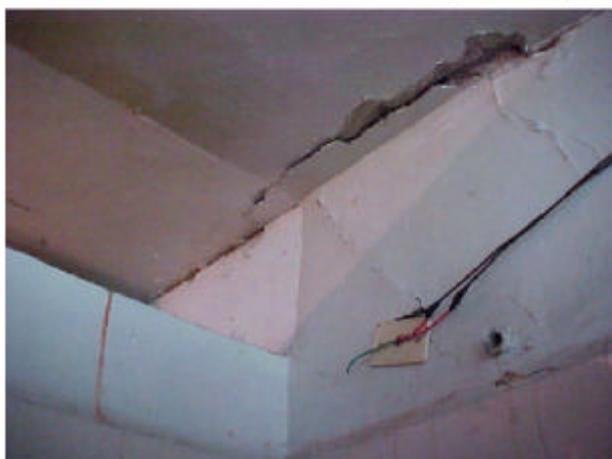
O prédio, sujeito a variação de temperatura durante o ano inteiro sofre movimentações constantes. Essas movimentações provocaram o aparecimento de fissuras por variações de temperatura.

Comentários da Imagem 01:

Fissura em estágio avançado na junção da parede com a laje de cobertura. Parte mais a sudoeste do componente.

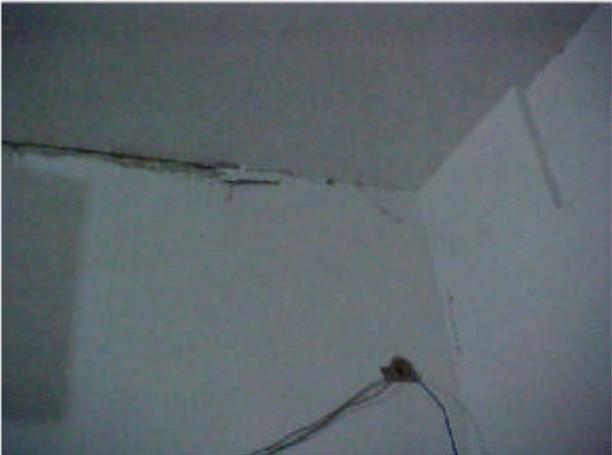
Comentários da Imagem 08: Parte interna ao quarto no verso da parede mostrada na figura 6.

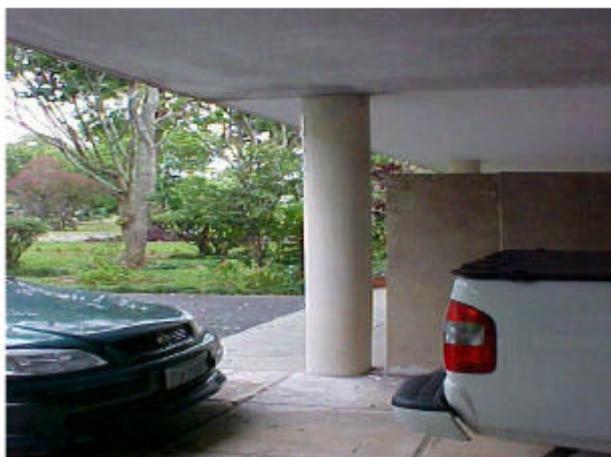
Fissuras decorrentes de recalque diferencial.

Comentários da Imagem 01:

Detalhe do pilar.

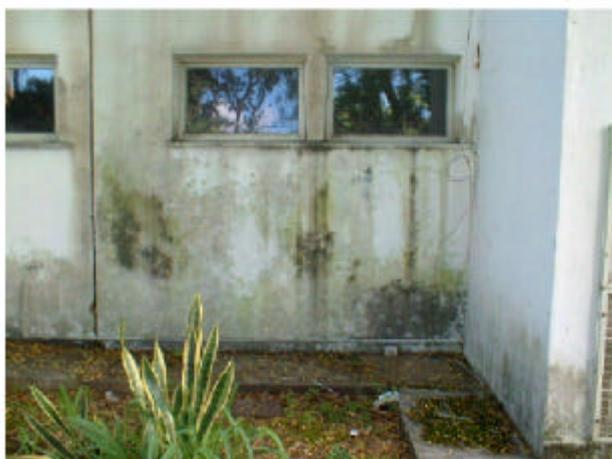
Manchas de umidade na parte inferior da parede, denotando umidade por capilaridade.

Comentários da Imagem 01:

Fungos e manchas de umidade na parede externa.

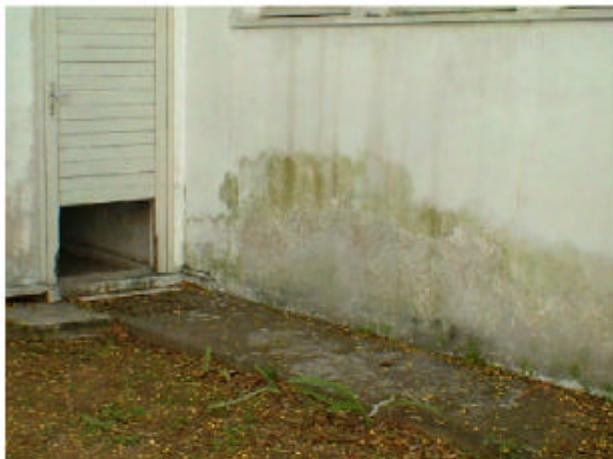
**Comentários da Imagem 02:**

Detalhe de manchas de umidade e fungos.

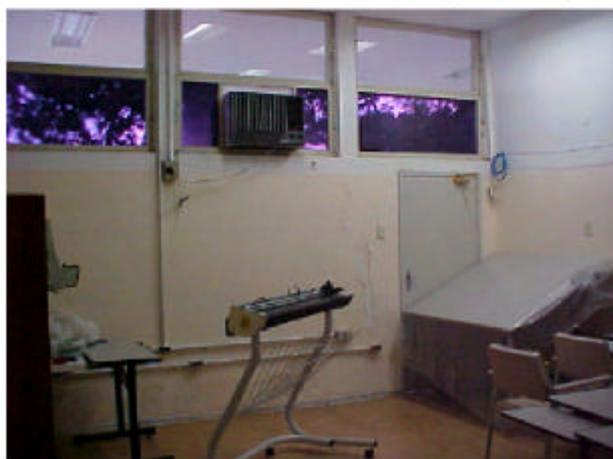
Mesmo com a tubulação para escoamento da água de condensação, a inclinação incorreta do suporte do aparelho ocasionou o escoamento da água pela parede e seu empocamento junto ao marco da esquadria. A água da chuva percola pela laje nervurada, trazendo consigo os carbonatos que constituem o concreto da peça em que ocorre a lixiviação. Chegando ao ferro, com o abrupto alívio da pressão do sistema, esses sais precipitam e a água acaba deixando o sistema, restando no local as efflorescências.

Visão interna da sala.

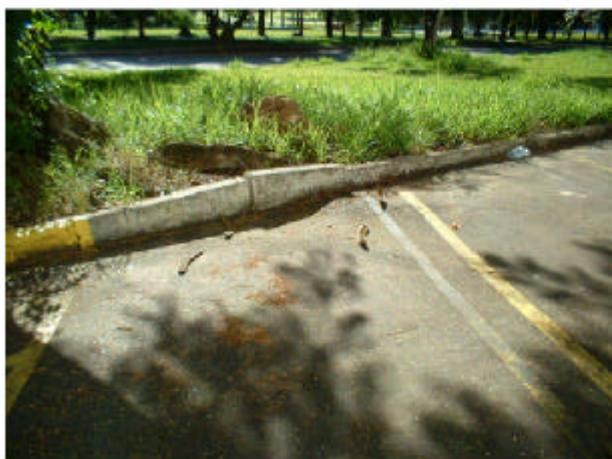
Problema causado pelo crescimento das raízes das árvores na proximidade, provocando um soerguimento do pavimento.

Estacionamento próximo ao prédio da Infra.

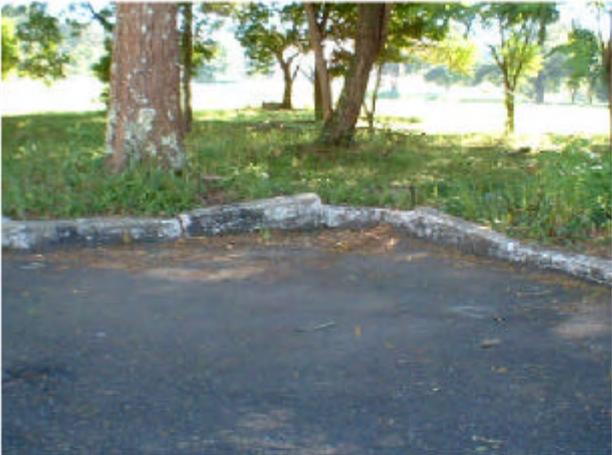
Comentários da Imagem 02: Estacionamento próximo ao prédio da Aeronautica.

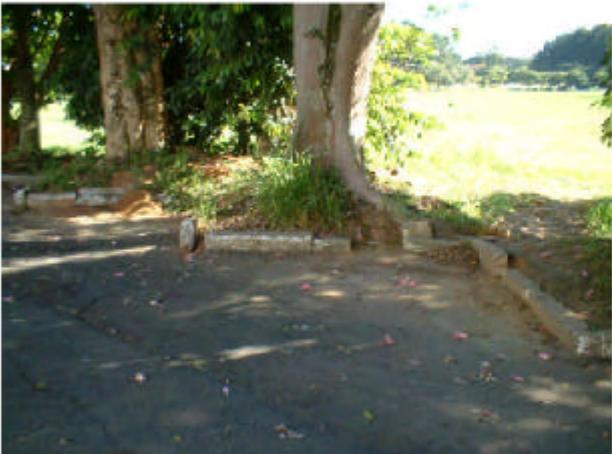
Comentários da Imagem 03: Estacionamento próximo ao prédio Fundamental.

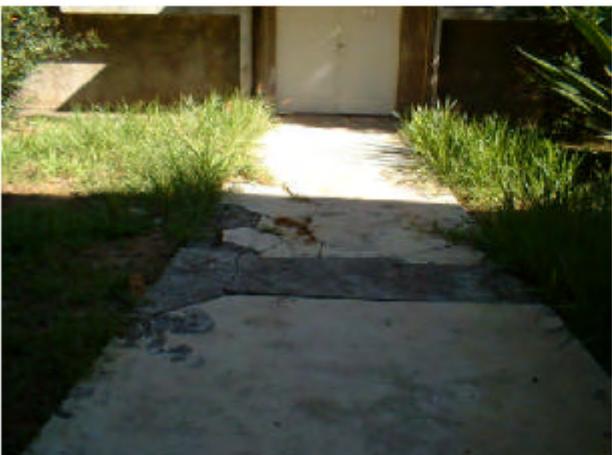
Comentários da Imagem 04: Caminho de acesso ao prédio existente entre os prédios do Fundamental.

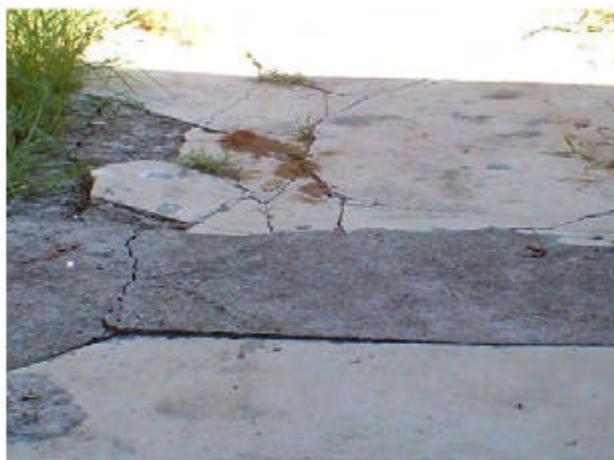
Detalhe do caminho danificado pelo crescimento de raízes.

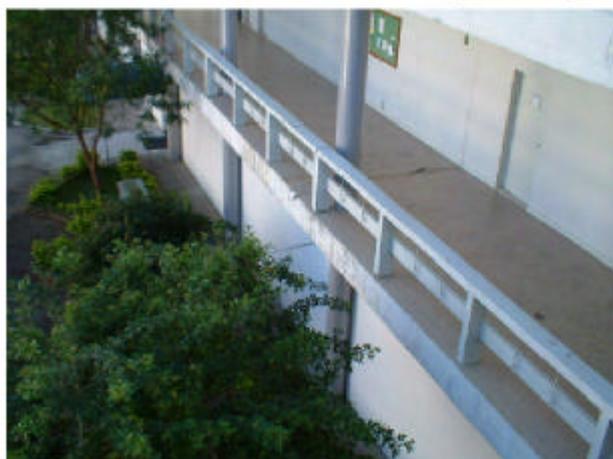
O problema na impermeabilização da junta permitiu que a água infiltrasse e provocasse fissura e descolamento do revestimento do piso, enquanto que no teto a infiltração provocou aparecimento de fungos e manchas de umidade.

Visão corredor externo com o problema patológico.

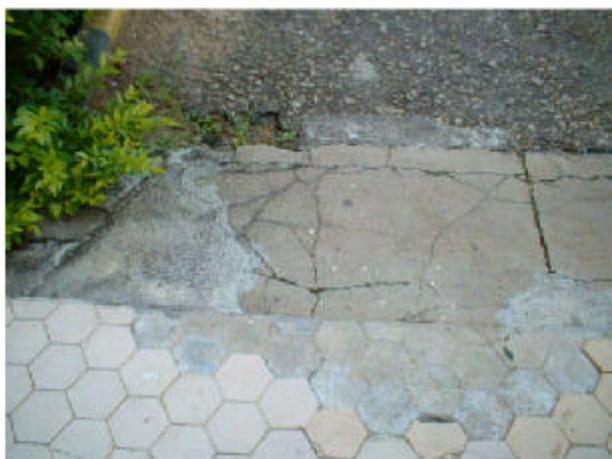
Descolamento de piso cerâmico, decorrente da diferença nas propriedades físicas e químicas entre a laje de concreto e o revestimento cerâmico, o que gera uma dilatação, ou retração, diferente entre os mesmos. O descolamento começou pelas bordas livres.

Descolamento do revestimento ocasionado pela perda de aderência do material. O assentamento ocorreu sem aplicação do rejunte. Área sujeita a variações de temperatura.

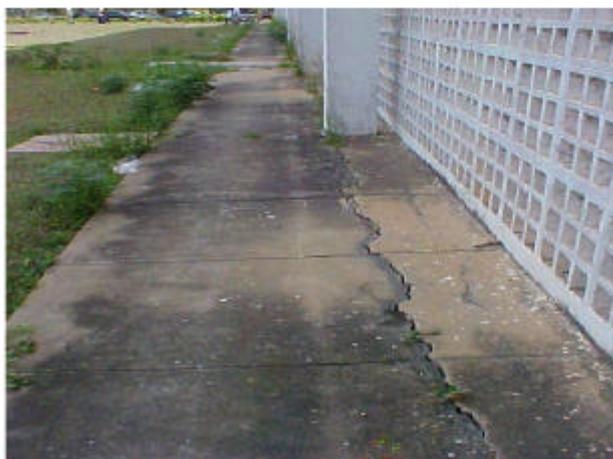
Sistema de escoamento de águas pluviais em ferro fundido, muito deteriorados internamente pelo tempo, e com caixas de coleta entupidas. Tais problemas podem ter ocasionado vazamentos que geraram a diminuição da resistência do solo, por adensamento, que dá suporte a calçada.

Calçada com fissuras no sentido transversal das placas.

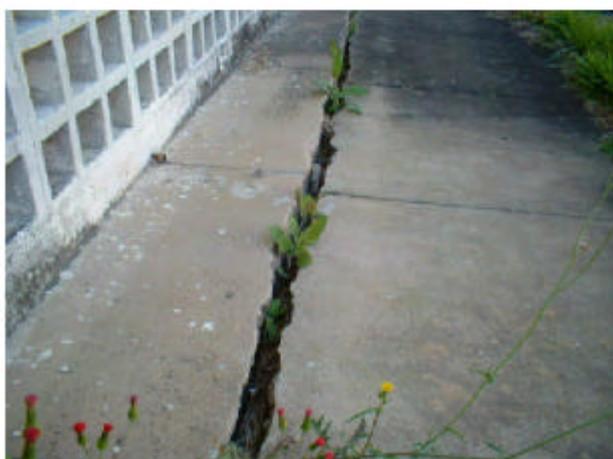
Abertura na calçada com crescimento de plantas no seu interior.

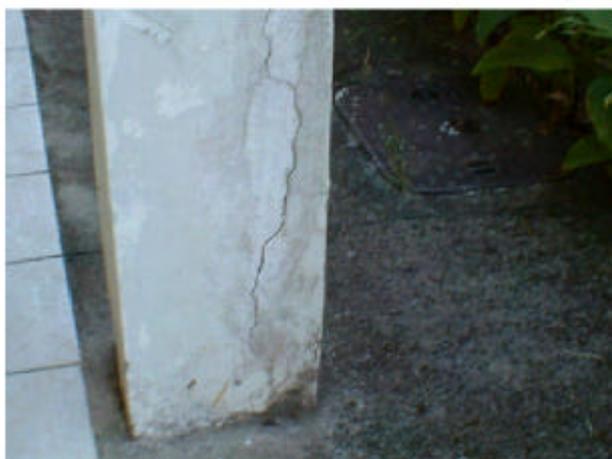
Corrosão provocada pela falta de recobrimento adequado de concreto sobre a armadura e por infiltrações do sistema de escoamento de águas pluviais.

Fissuras provocadas por produto expansivo decorrente da corrosão da armadura.

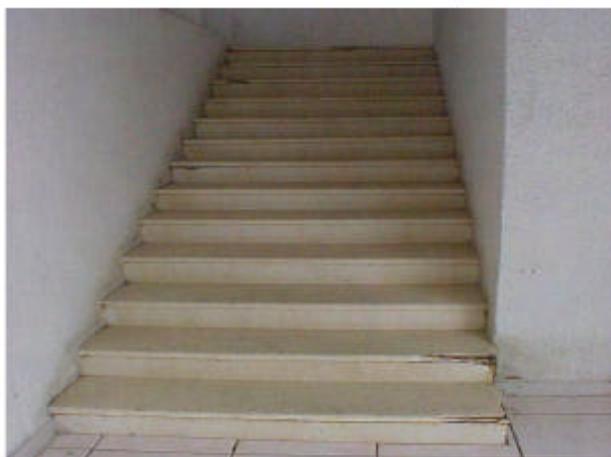
Escada muito antiga em que a armadura dos dois degraus inferiores sofreu processo de corrosão, gerando produto expansivo e desagregação do material.

Visão da escada.

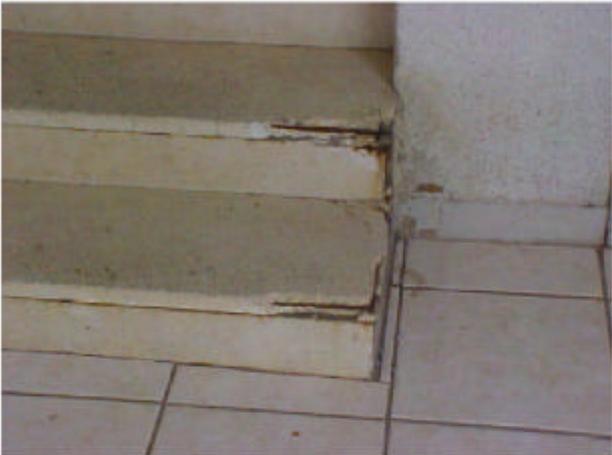
Comentários da Imagem 02:	Detalhe ampliado dos degraus afetados.	
	Comentários da Imagem 03:		
	Comentários da Imagem 04:

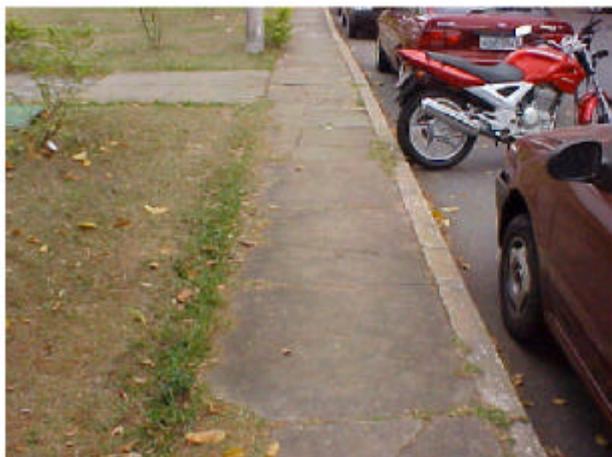
Fissuras generalizadas nas placas cimentadas da calçada provavelmente provocadas pela variações de temperatura, e ajudado pela juntas de dilatação ineficazes.

Visão geral da calçada.

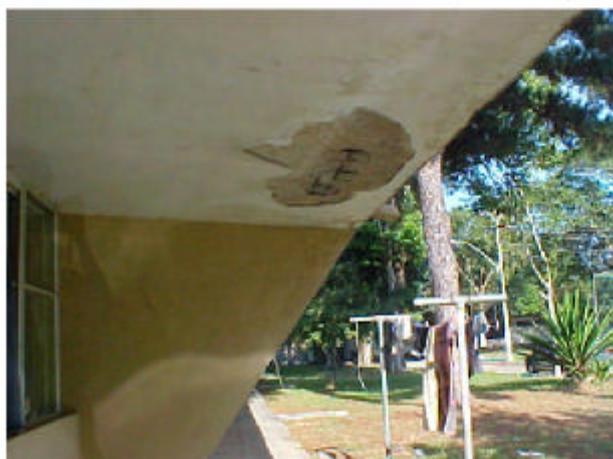
Material desagregado provocando exposição da armadura.

Visão do problema patológico.

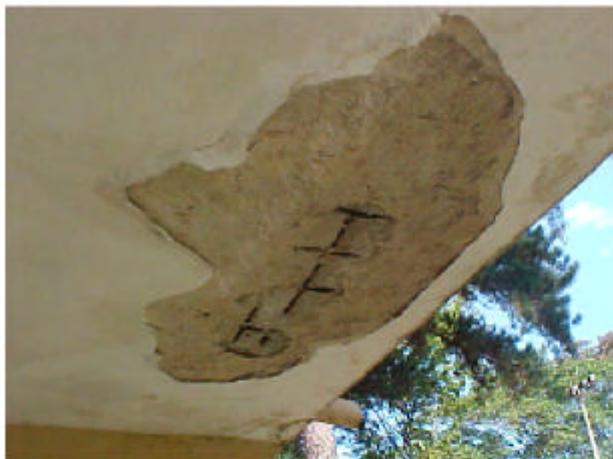
Material desagregado provocando exposição da armadura.

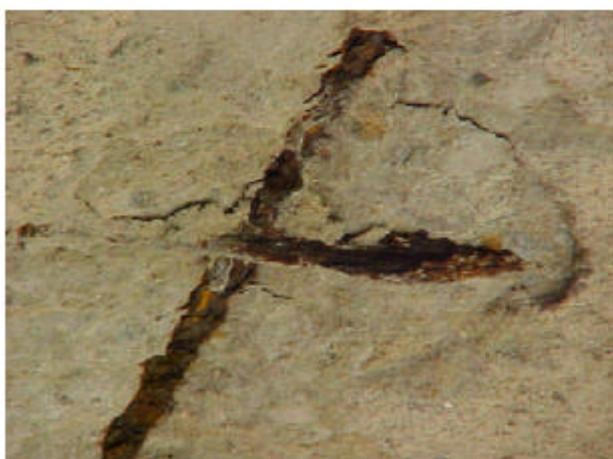
Armadura em estágio avançado de corrosão.
