INSTITUTO TECNOLÓGICO DE AERONÁUTICA  
CURSO DE ENGENHARIA DE INFRA-  
ESTRUTURA AERONÁUTICA

## RELATÓRIO DE ESTÁGIO

***CONSTRUTORA***

### **III.2. O Edifício Colinas da Aldeia**

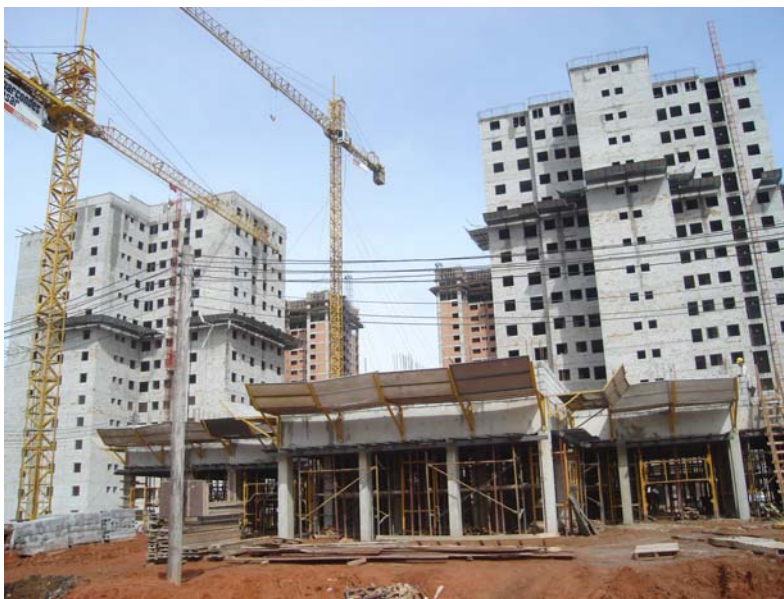
Figura 1: Edifícios em construção (dois deles executados até o 15º pavimento e o outro executado até o 1º).

1. Acompanhamento da execução das 03 torres de edifícios residenciais com 15 pavimentos e 08 apartamentos por andar, situada num único canteiro de obras, localizado na Avenida Eduardo Cury, 200 (ao lado das novas instalações do Colégio Poliedro). São os edifícios residenciais Colinas do Vale (executado até o 1º pavimento), Colinas da Aldeia (executado até o 15º pavimento) e Colinas de São José (executado até o 15º pavimento).

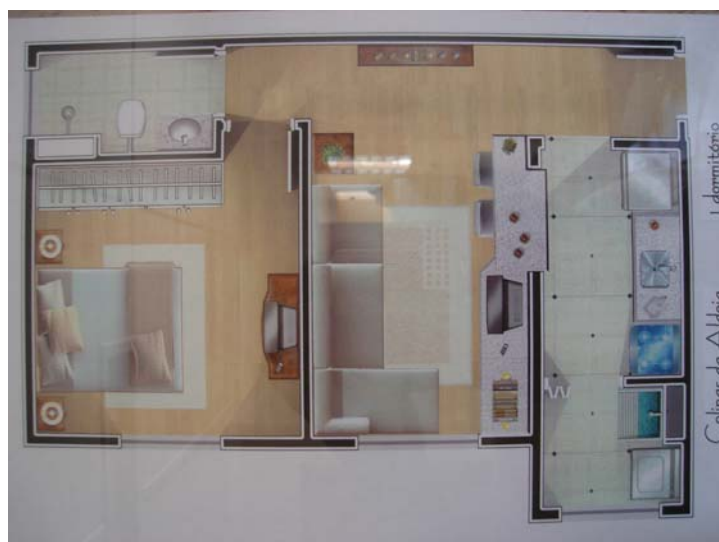
Figura 2: Planta baixa do apartamento tipo.

Os apartamentos tipo com 01 dormitório possuem banheiro social, sala, cozinha e área de serviço, totalizando uma área útil de 40,4 m<sup>2</sup>. Os apartamentos tipo com 02 dormitórios possuem banheiro social, sala, cozinha e área de serviço, totalizando uma área útil de 50,9 m<sup>2</sup>. Ambos possuem vaga de garagem no andar térreo. Cada pavimento tipo possui 04 apartamentos tipo com 01 dormitório e 04 apartamentos tipo com 02 dormitórios.

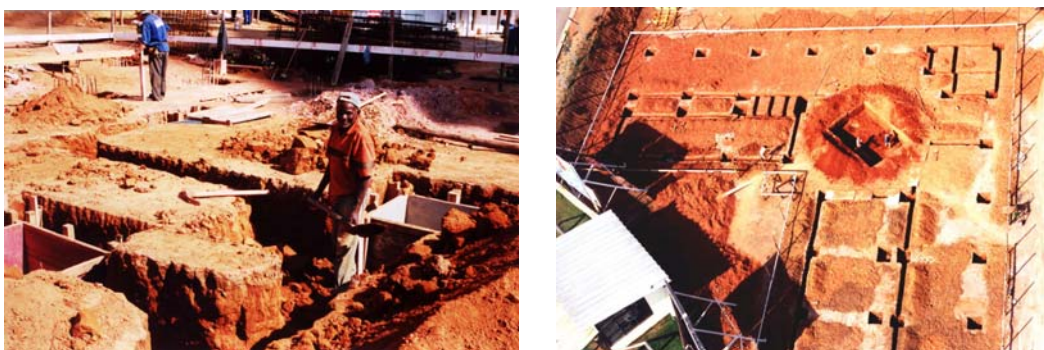
Figura 3: Escavação para os baldrames e estacas do edifício.

Para as fundações, foram executadas estacas, de acordo com o projeto de fundações, devidamente dimensionadas com base na sondagem realizada no terreno, e executadas por firma especializada e habilitada. Para construção dos pilares da laje de transição, foram executados blocos no topo das estacas, seguidas de vigas baldrame. Essa estrutura deverá suportar toda a carga do edifício em questão.

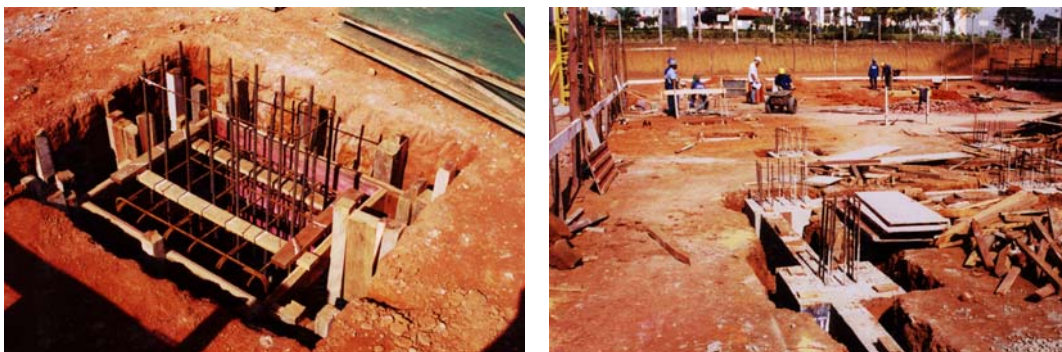
Figura 4: Armaduras das estacas (esq) e baldrames já concretados (dir).

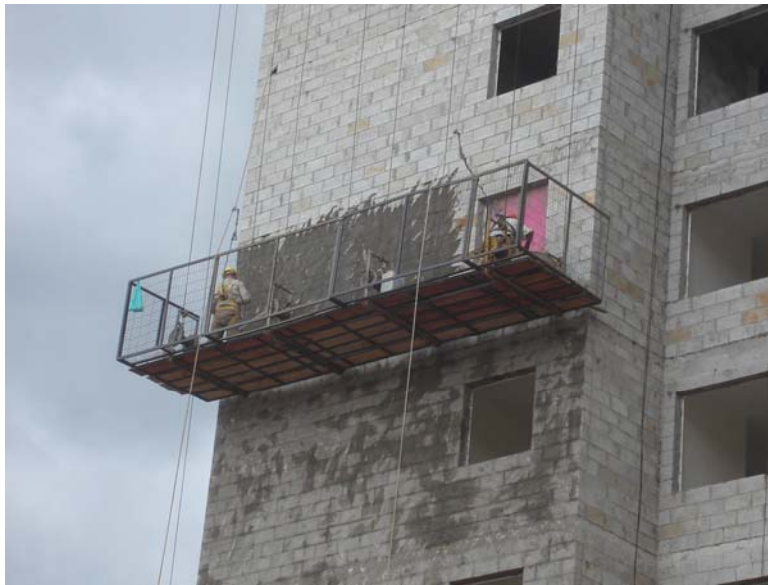
Figura 5: Chapisco executado na fachada do prédio.

As paredes externas e fachadas receberão massa desempenada filtrada (emboço paulista) sobre chapisco com cimento e areia.

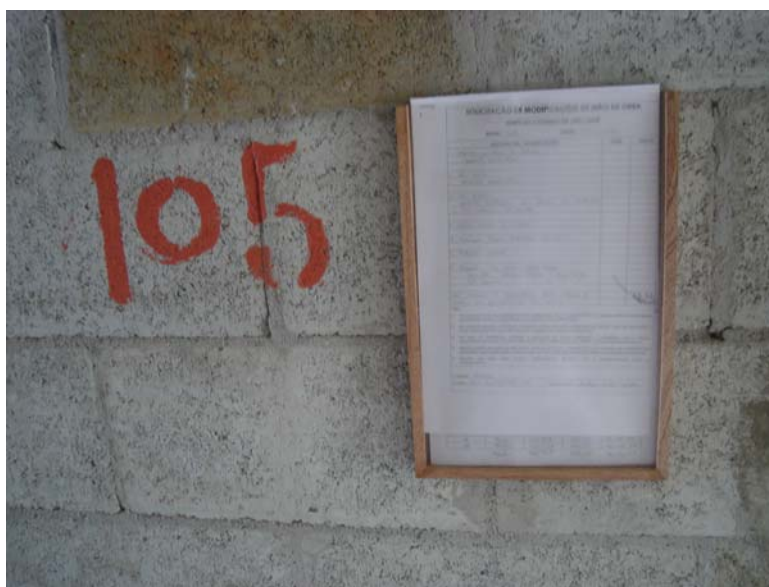
Figura 6: Planilha de modificações ao lado do apartamento 105.

Essas modificações são dispostas em uma planilha de modificações, que fica em um quadro junto à porta de cada apartamento. Essa planilha indica as modificações, mostrando claramente o serviço a ser executado. Mesmo assim erros de execução são comuns. A Figura 6 mostra essa planilha ao lado da unidade correspondente.

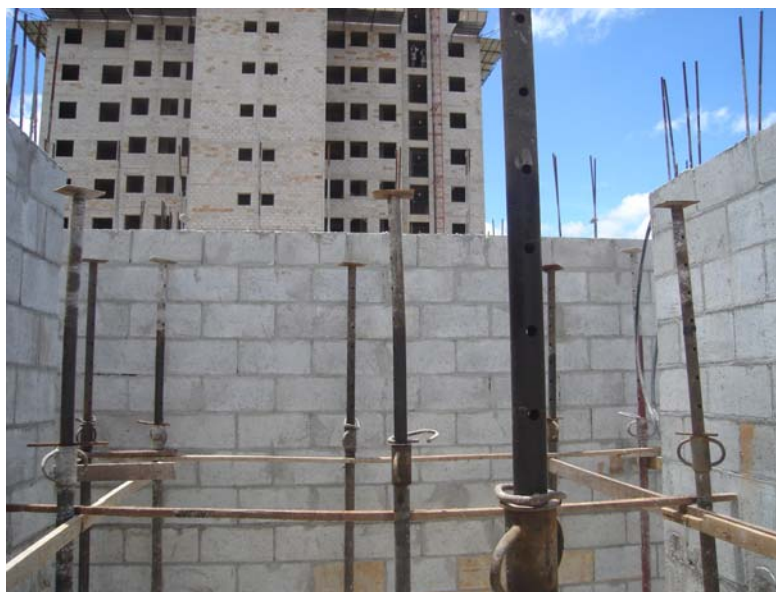
Figura 7: Escoras das formas do 1º pavimento e travamento lateral.

As escoras podem ser de madeira ou de metal. Na obra em questão as escoras eram de metal. Essas escoras foram alugadas de uma empresa especializada. Essas escoras possuem ajuste de altura, fazendo com que sirvam em diversas lajes diferentes (do térreo para a laje de transição, por exemplo). As Figuras 7 e 8 mostram essas escoras.

Depois que as escoras são posicionadas elas são travadas lateralmente. Isso é feito para dar maior sustentabilidade às escoras. Esse travamento lateral é feito com pedaços de madeira amarrados às escoras a 1,2 m de altura. Essas escoras são apoiadas também nas paredes mais próximas para garantir a sustentação de todo o assoalho para concretagem e para dar estabilidade às escoras enquanto as longarinas e barrotes não estiverem posicionados.

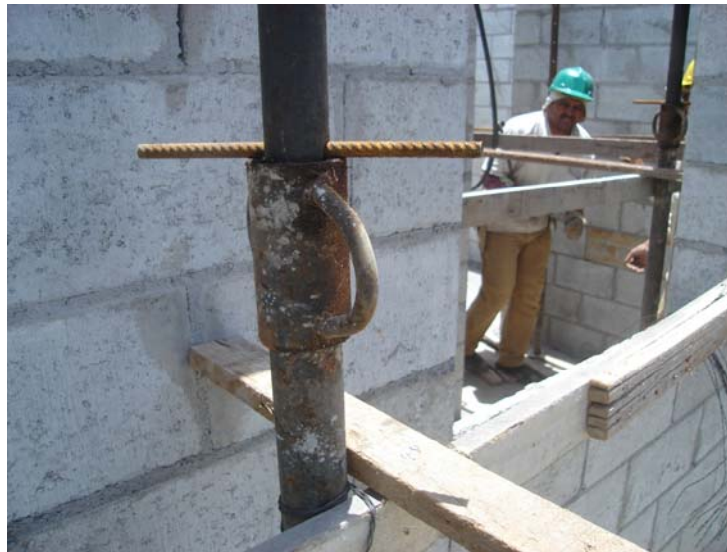
Figura 8: Detalhe do ajuste de altura das escoras metálicas.

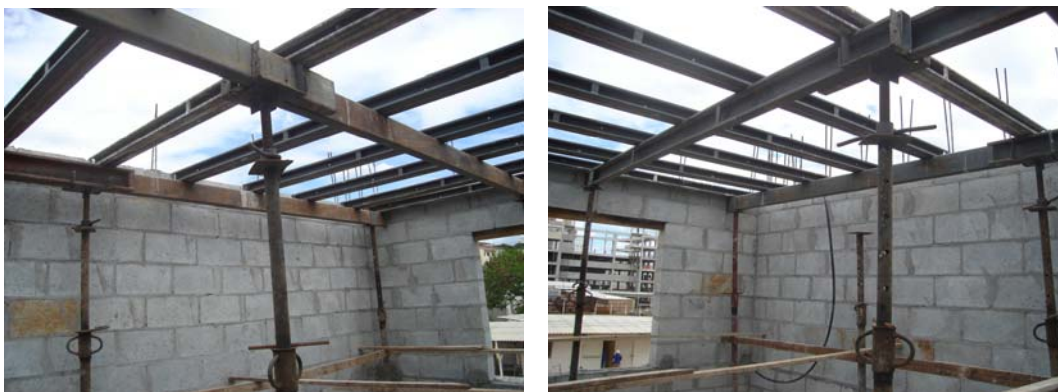
Figura 9: Barrotes e longarinas apoiados nas escoras.

As longarinas e barrotes são as pequenas vigas metálicas que são colocadas em cima das escoras para sustentar os assoalhos. A viga longitudinal (a maior delas) é chamada de longarina. Já a viga transversal (a menor delas) é chamada de barroto. Algumas vezes se faz necessários dois barrotes para segurar um assoalho de determinado cômodo. A Figura 9 mostra essas duas peças.

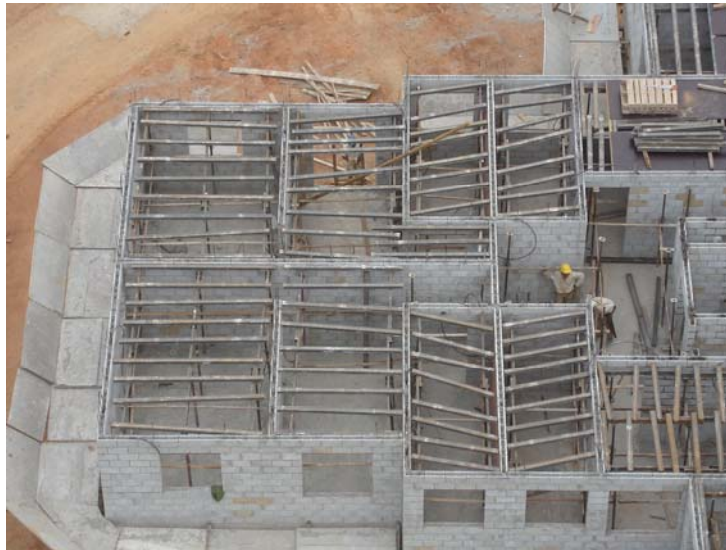
Figura 10: Detalhe de barrotes inclinados nos cômodos pequenos.

Quando possível se usa uma longarina na transversal em vez de se usar dois barrotes. Nos cômodos onde um barroto é maior que o vão transversal é usado o barroto inclinado de um certo ângulo em vez de perpendicular às longarinas. A Figura 10 mostra esses casos.

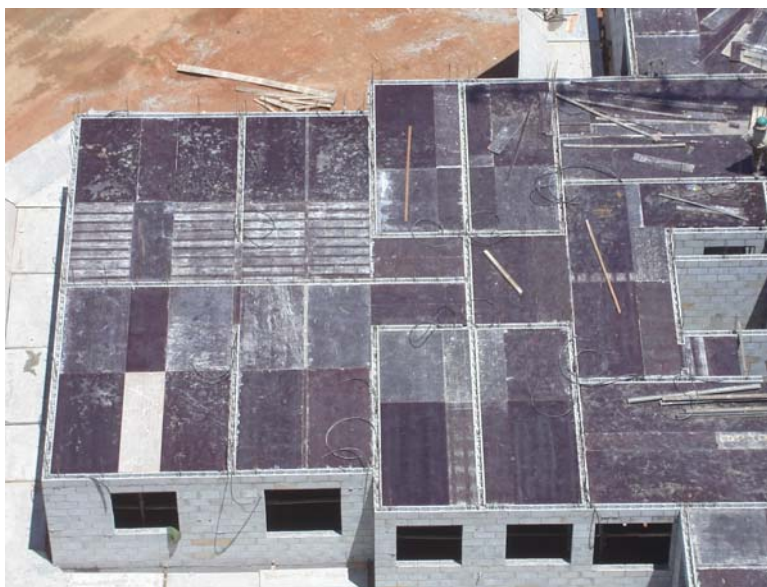
Figura 11: Formas (assopalhos) do 1º pavimento.

Esses dois são os componentes da forma propriamente dita. É sobre o assoalho e entre os beirais que serão montadas as armaduras positivas e negativas, tubulações elétricas e onde existirão furos por onde, após concretada, as tubulações hidráulicas passarão. Comumente chamado de madeirite, a forma (assoalho) receberá uma considerável quantidade de concreto sobre sua estrutura. A execução das formas deve assegurar que o concreto não vazará em excesso entre as emendas e nem que um madeirite não irá agüentar o peso do concreto e dos empreiteiros durante a concretagem.

O beiral é a forma lateral que é colocada para evitar que o concreto escorra pelas laterais da laje em construção. As Figuras 11 e 12 mostram esses dois componentes da forma.

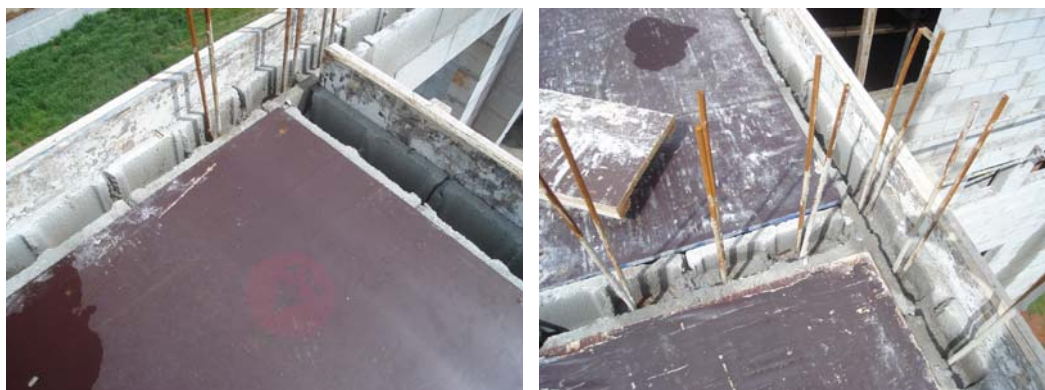
Figura 12: Detalhe dos beirais.

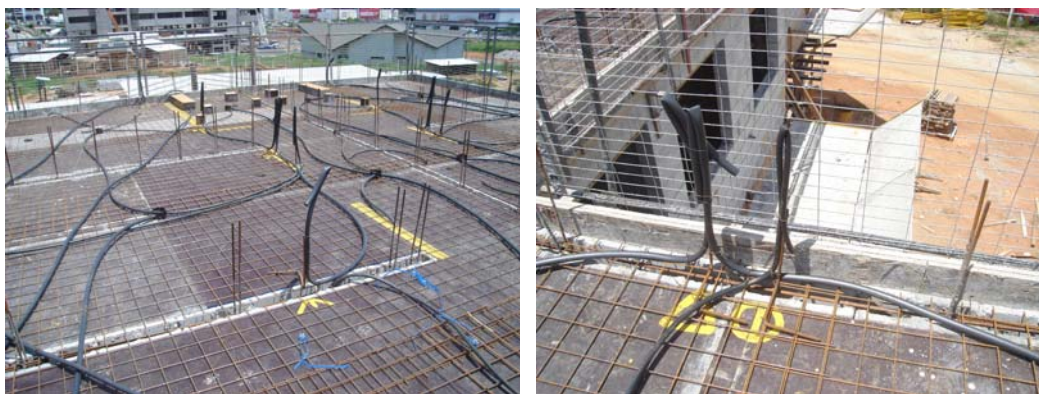
Figura 13: Detalhe das marcações no assoalho.

O próximo passo é a marcação do assoalho. Essa marcação é feita pelo técnico elétrico e serve para que sejam identificadas as posições de tomadas, interruptores, linhas telefônicas e antenas de tv. Nessas posições serão feitas tubulações elétricas de acordo com o tipo de marcação. Essas tubulações serão concretadas juntamente com a laje e ficarão com uma parte do tubo para fora. A tubulação elétrica só é feita após a armadura positiva. A Figura 13 mostra algumas marcações típicas feitas no assoalho.

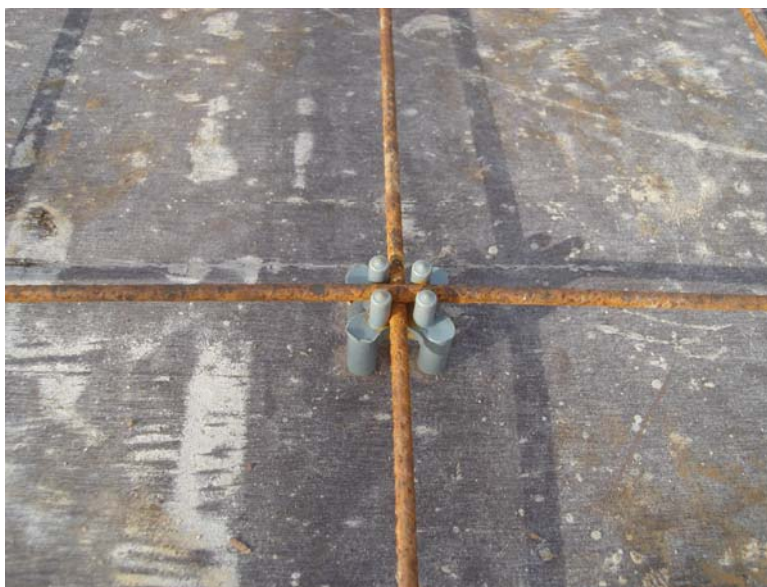
Figura 14: Detalhe da “pastilha”.

As armaduras positivas eram suspensas do assoalho com a utilização de uma “pastilha” (Figura 14). Essa “pastilha” garante a altura de projeto da armadura no interior da laje. A “pastilha” não aparece em projeto, mas deve ser executada com um espaçamento médio de 50 cm.

Esse tipo de material garante a altura de projeto mesmo com os empreiteiros pisando sobre as telas de aço para a concretagem da laje.

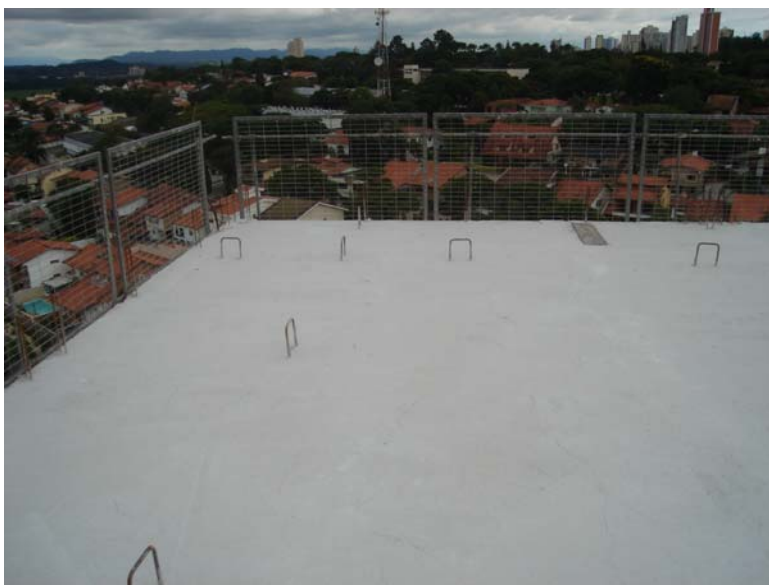
Figura 15: Pontos de apoio para o “balancinho” (andaime suspenso).

A laje do 15º andar possui ainda uma peculiaridade que as outras não possuem. Foi instalado junto à armadura positiva um apoio de “balancinho” (andaime suspenso). Esse apoio será o ponto onde o “balancinho” será fixado. O apoio é ancorado por baixo da armadura positiva e é concretado com a laje. Para se soltar, deverá arrancar a armadura positiva e negativa da laje. Isso mostra o quanto esse apoio é resistente. A Figura 15 mostra esse apoio do “balancinho” e a Figura 16 mostra como é montado o “balancinho” nesse apoio.

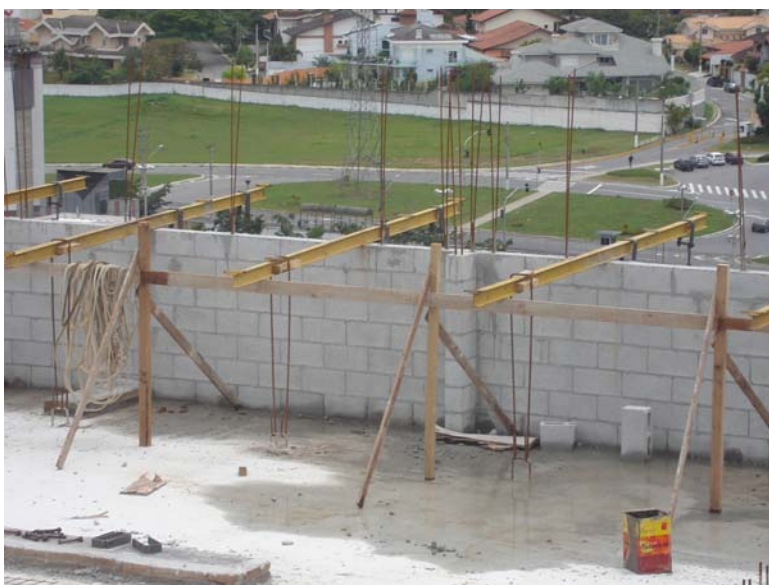
Figura 16: Montagem do sistema de apoio do “balancinho”.

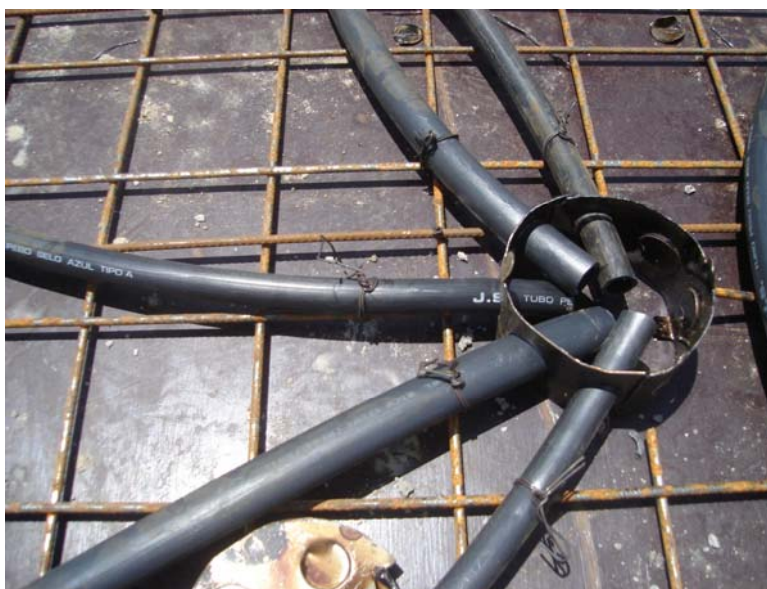
Figura 17: Detalhe da caixa de tubulação elétrica.

Existem caixas metálicas onde há um encontro de várias tubulações elétricas. É por ali que serão colocados os fios posteriormente. A Figura 17 mostra isso claramente. Perceba nessa figura as amarrações da tubulação com as armaduras positivas, feitas com arame metálico.

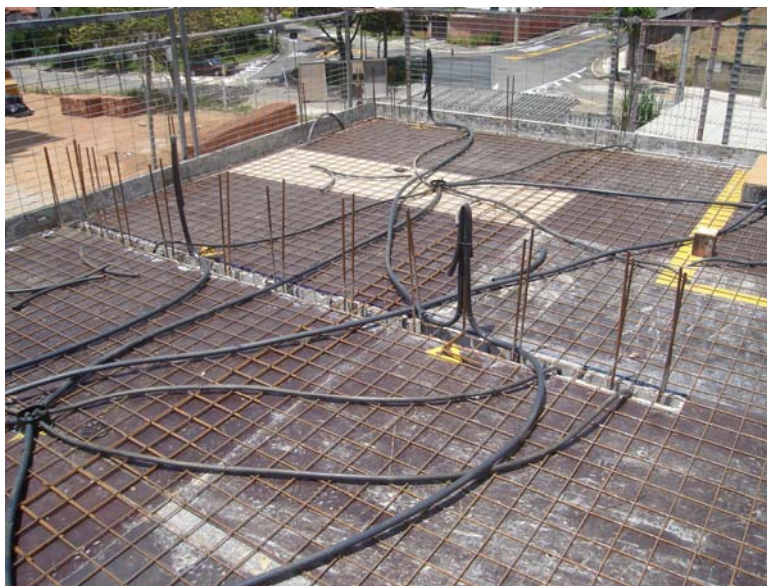
Figura 18: Detalhe das tubulações verticais.

As tubulações elétricas são concretadas juntamente com a laje. São dispostas entre as armaduras positivas e negativas (quando houver). Nos pontos onde a tubulação deve sair

perpendicularmente à laje há uma marcação no assoalho, feita pelo técnico elétrico. Essa marcação indica se é um ponto de telefone, tv, tomada ou interruptor (Figura 18).

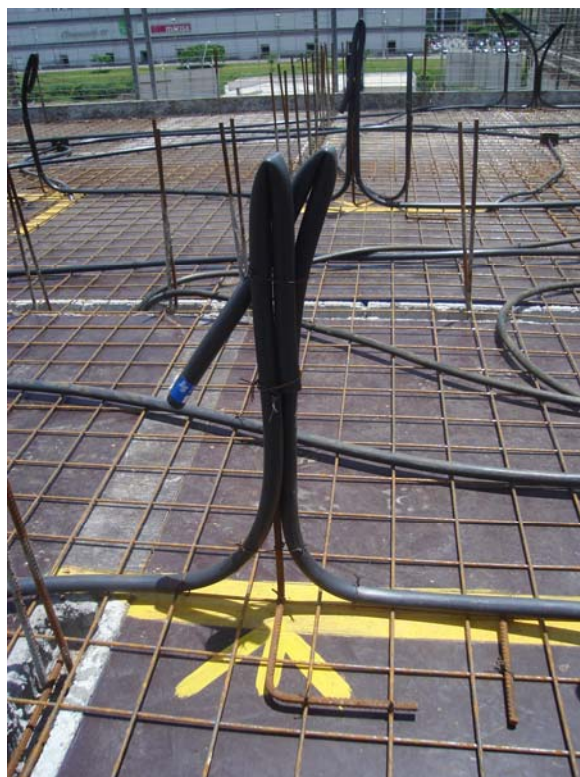
Figura 19: Detalhe do cabo de aço usado para sustentação da tubulação vertical.

Para que a tubulação fique suspensa é utilizado um cabo de aço dobrado. Esse cabo de aço faz uma base de apoio e fica com uma ponta vertical onde é amarrada a tubulação. A Figura 19 mostra essa amarração.

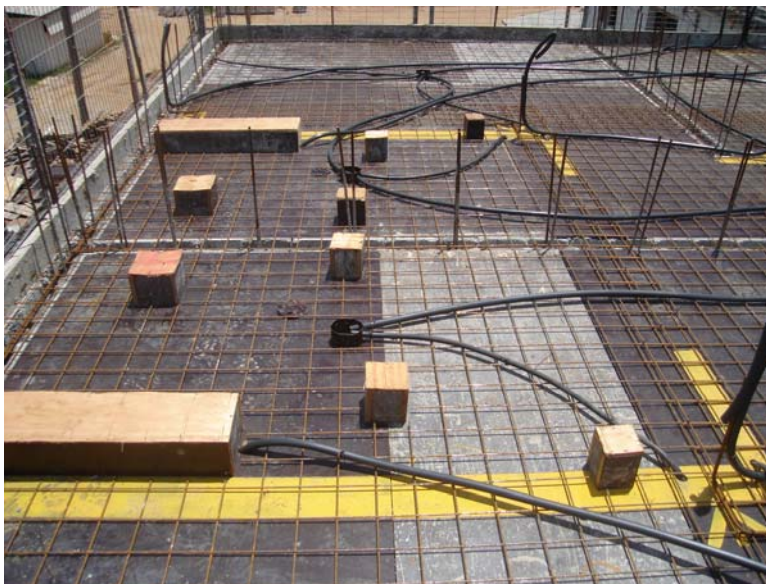
Figura 20: Detalhe das caixas de madeira sobre o assoalho.

Nas áreas úmidas são colocadas caixas de madeiras sobre o assoalho na posição onde futuramente irão passar as tubulações hidráulicas do apartamento. Quando a laje for concretada a caixa de madeira formará um buraco. Para que esses buracos, que são locais de acúmulo de tensões, não causem trincas ou até mesmo o colapso da laje em questão, são colocadas armaduras de reforço. São adotadas duas barras de 10 mm de diâmetro com 60 cm de comprimento em cada uma das direções dos maiores buracos.

A Figura 20 mostra as caixas de madeira sobre o madeirite e a Figura 21 mostra as armaduras de reforço em volta das caixas de madeira. Já a Figura 22 mostra o buraco em uma laje já concretada.

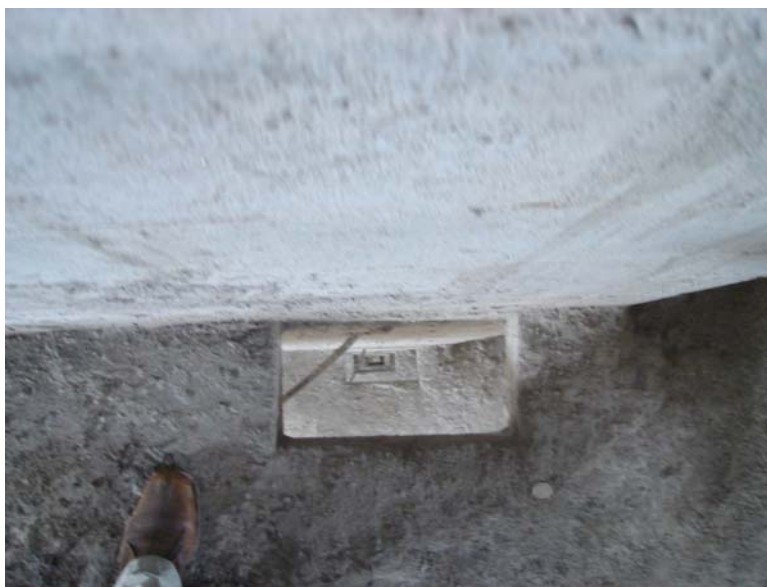
Figura 22: Detalhe do buraco formado na laje pela caixa de madeira.

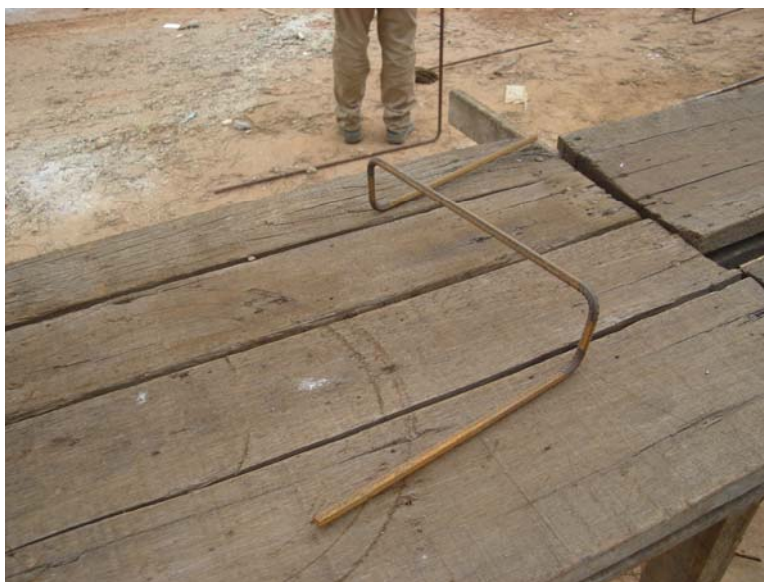
Figura 23: Dobragem do “caranguejo”.

Para que as telas fiquem suspensas do assoalho, garantindo a altura de projeto no interior da laje, são utilizados “caranguejos” como mostra a Figura 23. Com a barra de 10 mm dobrada na posição mostrada, as telas são amarradas na sua parte superior. Isso garante que a armadura negativa fique suspensa. Esse “caranguejo”, da mesma forma que a “pastilha”, não aparece no projeto. Ele deve ser posicionado a cada 60 cm em média.

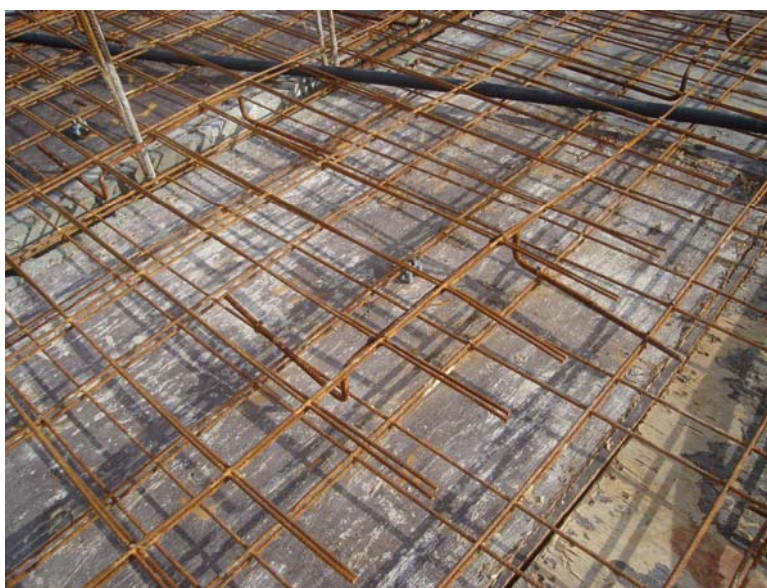
Figura 24: Utilização do “caranguejo” para sustentar a armadura negativa.

O “caranguejo” é amarrado na armadura positiva e a armadura negativa é amarrada em sua parte superior. A Figura 24 mostra o “caranguejo” sendo utilizado em uma das lajes.

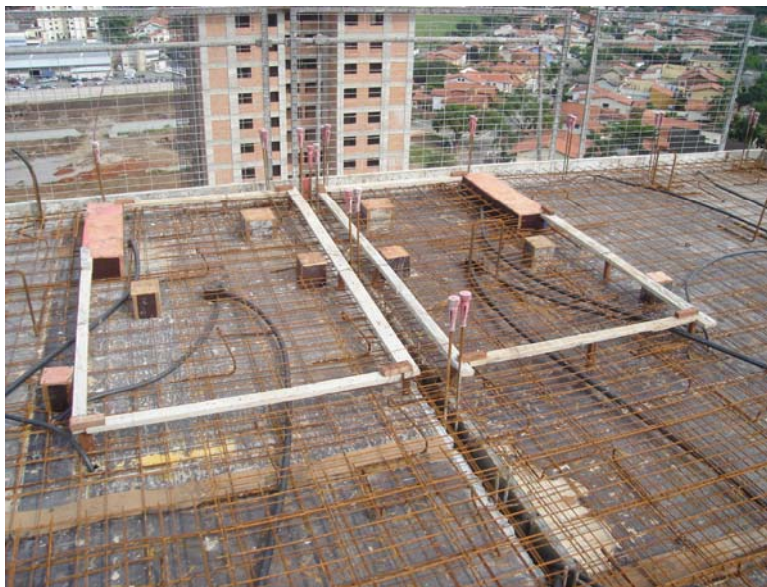
Figura 26: Delimitação da laje das áreas úmidas.

A laje deveria ter na sua maior parte uma espessura de 11 cm. Algumas áreas, como as áreas úmidas e o hall de entrada para os apartamentos, tinham uma espessura um pouco menor, de 9 cm. Essas áreas foram delimitadas com uma madeira branca, de modo que a altura da laje interior a essa delimitação fosse menor que a exterior. As Figuras 26 e 27 mostram essa delimitação.

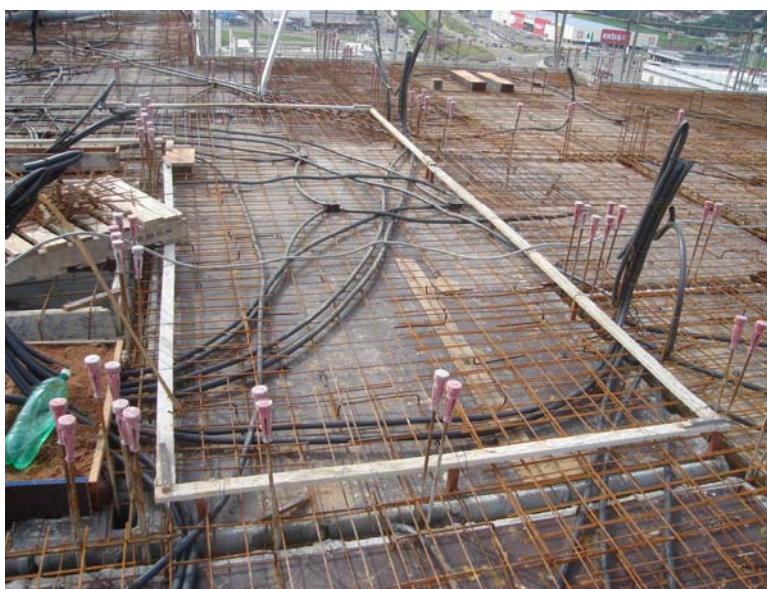
Figura 27: Delimitação das lajes do hall de entrada dos apartamentos.

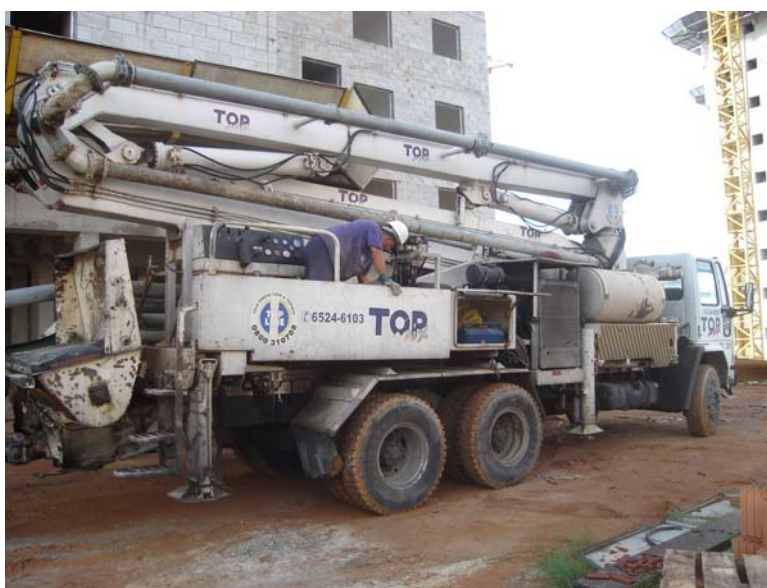
O concreto utilizado foi comprado de uma empresa especializada, embora a construtora possua produção de concreto própria, mas em pequenas quantidades. Além disso, existe a necessidade de um carro com bomba de pressão para lançar o concreto no 15º pavimento (Figura 30).

Figura 30: Carro bomba (capaz de lançar concreto até o 6º andar sem tubulação auxiliar).

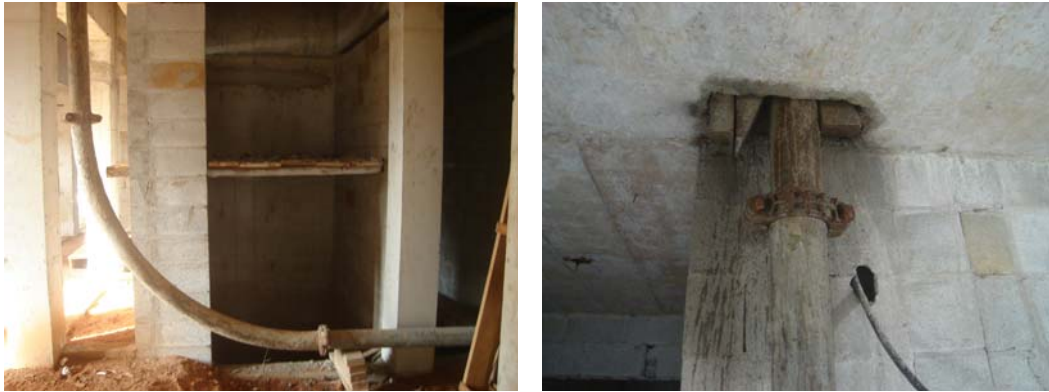
Foi feita uma tubulação para transporte de concreto no prédio. Essa tubulação ia subindo conforme o prédio ia crescendo. Essa tubulação metálica é muito bem ancorada em todos os andares. Isso é necessário, pois a pressão é muito grande dentro do tubo e ocorrem recalques fortes constantemente. Até o 6º pavimento não era necessário utilizar essa tubulação pois o carro bomba possui um sistema que consegue lançar o concreto até essa altura. Desse pavimento para cima existe a necessidade de se utilizar a tubulação interligada a uma bomba de pressão. A Figura 31 mostra a tubulação em alguns pontos.

Figura 31: Detalhe da tubulação por onde passa o concreto.

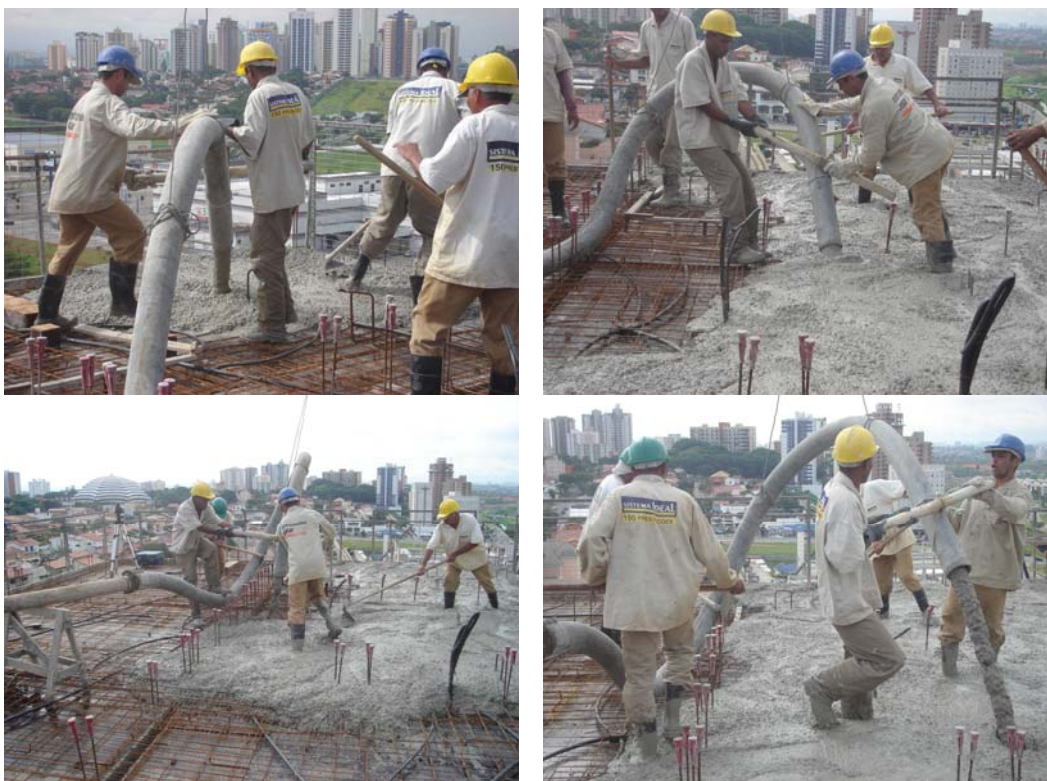
A tubulação metálica que desemboca na laje a ser concretada é acoplada a uma tubulação de borracha. Essa tubulação é chamada de mangote. O mangote é utilizado para guiar o concreto nos diversos pontos da laje. Como esse mangote é pesado, ainda mais com concreto fresco no seu interior, a grua mais próxima é utilizada para sustentá-lo enquanto dois empreiteiros direcionam o concreto fresco.

Mesmo sem ter que erguer o mangote, o seu direcionamento é uma tarefa bem árdua e pesada, uma vez que o mangote não dá completa mobilidade de direcionamento. O que ocorre é que os operários forçam o mangote na direção desejada fazendo muita força de um lado para o outro. Enquanto o concreto ia sendo jogado na laje, alguns empreiteiros ficavam responsáveis por espalhar o concreto. Eles usavam enxadas para fazer esse serviço. A Figuras 32 mostram o início da concretagem.

Figura 32: Detalhes do início da concretagem.

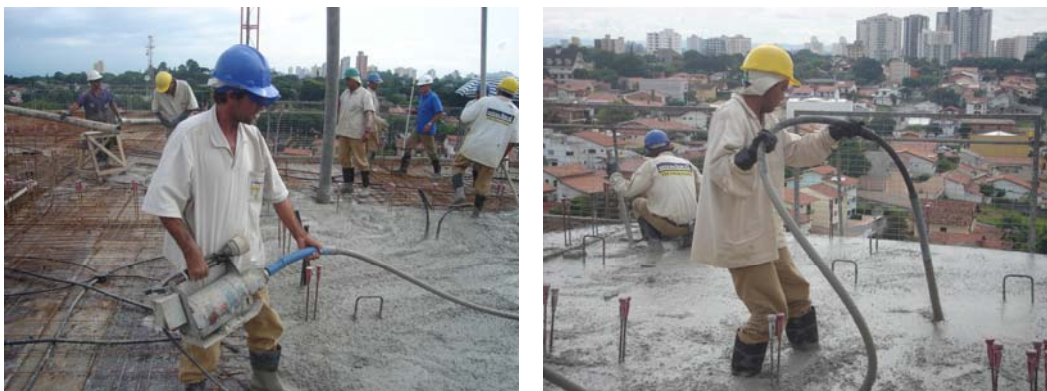
A concretagem foi feita a partir de uma determinada extremidade do prédio e seguiu em sentido horário até dar a volta completa e concretar toda a laje. Após espalhar o concreto sobre um apartamento completo (em média) alguns operários continuavam espalhando o concreto e outros dois usavam um vibrador para adensar o concreto e acabar com os espaços vazios entre as armaduras. A Figura 33 mostra o vibrador utilizado.

Figura 33: Detalhe do vibrador utilizado.

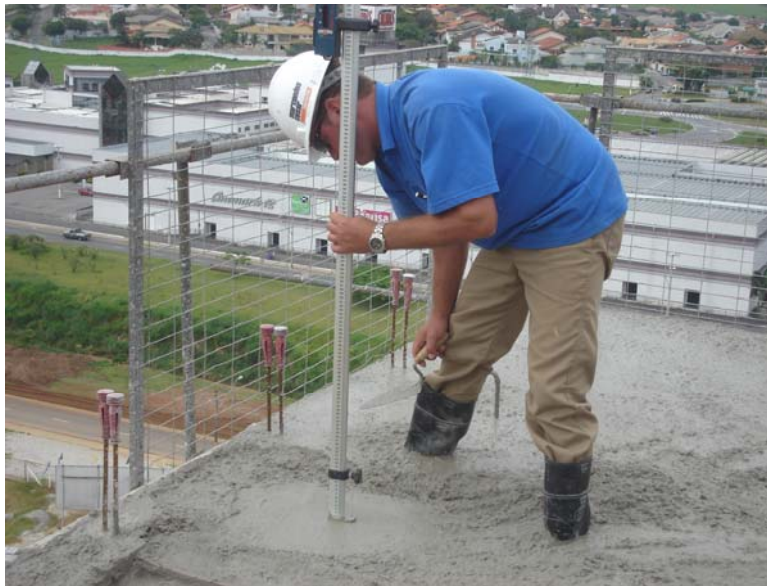
Após adensar o concreto com o vibrador, os operários continuavam a concretar a próxima parte da laje. O supervisor dessa execução nesse momento começava a fazer o controle da execução da laje verificando a espessura da camada de concreto. Ele utilizou um aparelho da BOSCH que, através de um sensor fixo e uma régua com sensor móvel, identificava a espessura da camada de concreto. Esse supervisor alisava a camada e fazia um círculo bem plano. Após isso ele encostava o dispositivo no concreto e um barulho indicava se a camada possuía 11 cm ou não. Caso não possuísse a medida correta ele raspava ou adicionava um pouco do concreto na região que estava aferindo.

Esse processo foi repetido até que o aparelho indicasse que a altura estava correta. Nesse momento ele marcava um círculo na região lisa para indicar que estava de acordo com o projeto. O supervisor fez esse controle em diversos pontos da área concretada. As Figuras 34 e 35 mostram o controle de espessura feito pelo supervisor.

Figura 34: Controle da espessura das lajes.

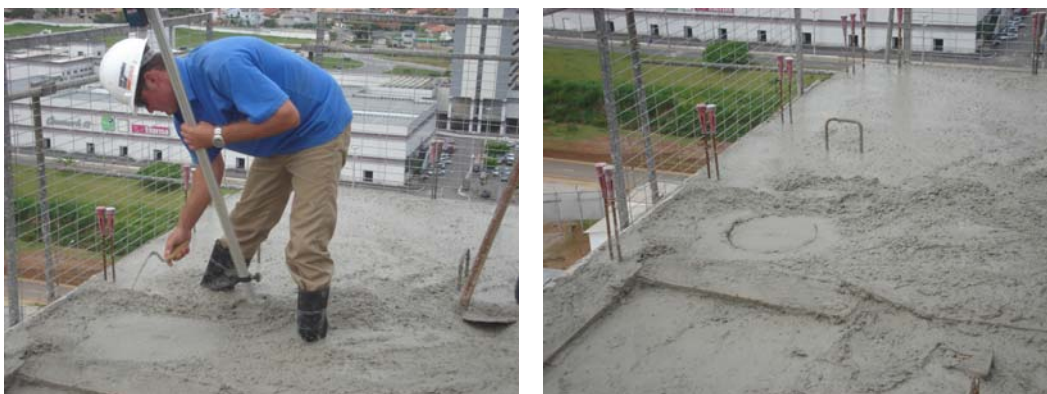
Figura 35: Detalhe da marcação indicativa de conformidade com o projeto.

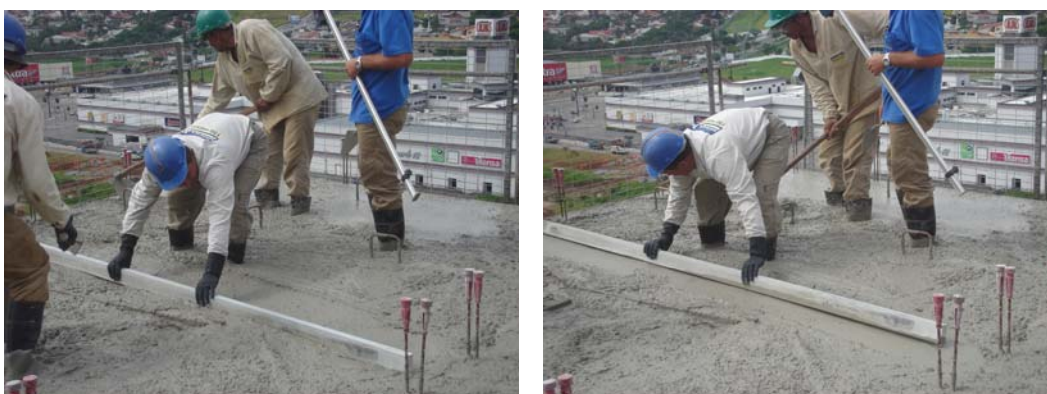
A cada dois círculos consecutivos que estivessem com a medida correta, um outro operário utilizava uma grande régua e fazia um trecho liso entre os dois círculos. Agora existia uma região plana onde a laje tinha a medida correta e não apenas dois círculos (Figura 36).

Figura 36: Operário nivelando dois pontos de conformidade com o projeto.

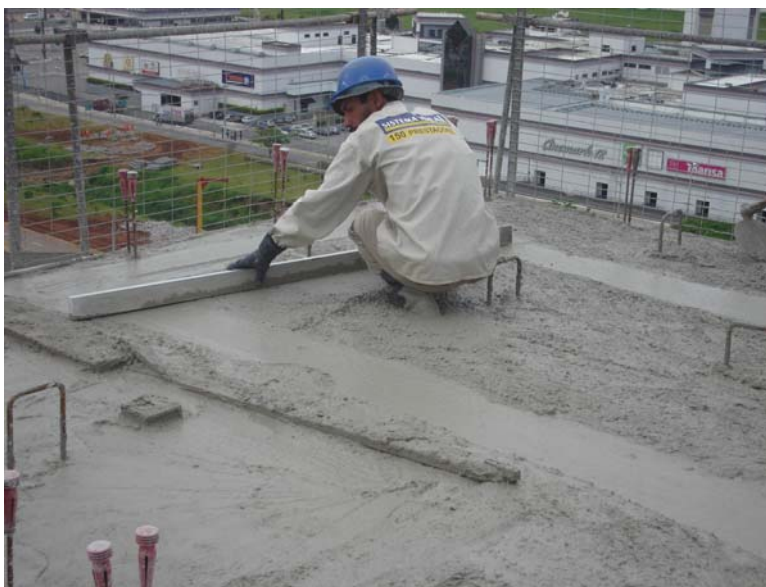
Foram feitas várias dessas regiões, adjacentes. O próximo passo na execução da laje era fazer o mesmo serviço que foi feito entre os dois círculos, mas agora entre duas regiões (Figuras 37 e 38). Com isso toda a laje foi ficando na mesma espessura e foi ficando com o acabamento bem liso (Figura 39).

Figura 37: Operário realizando nivelamento entre duas regiões niveladas anteriormente.

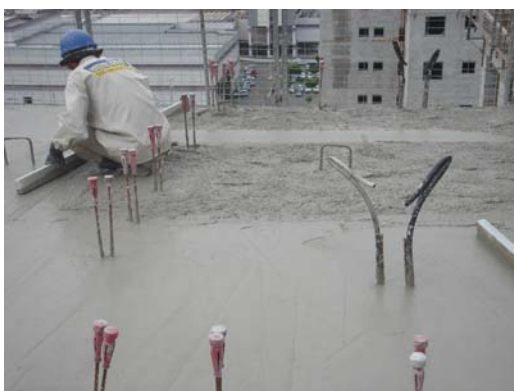
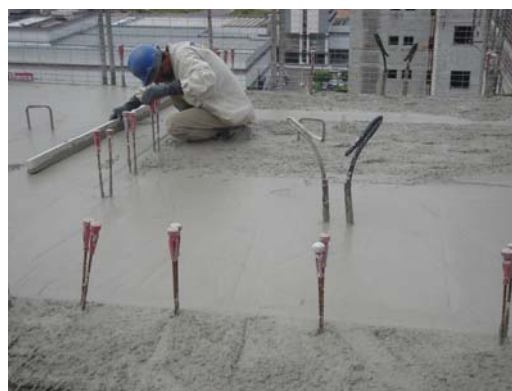
Figura 38: Detalhe da execução do nivelamento da laje.

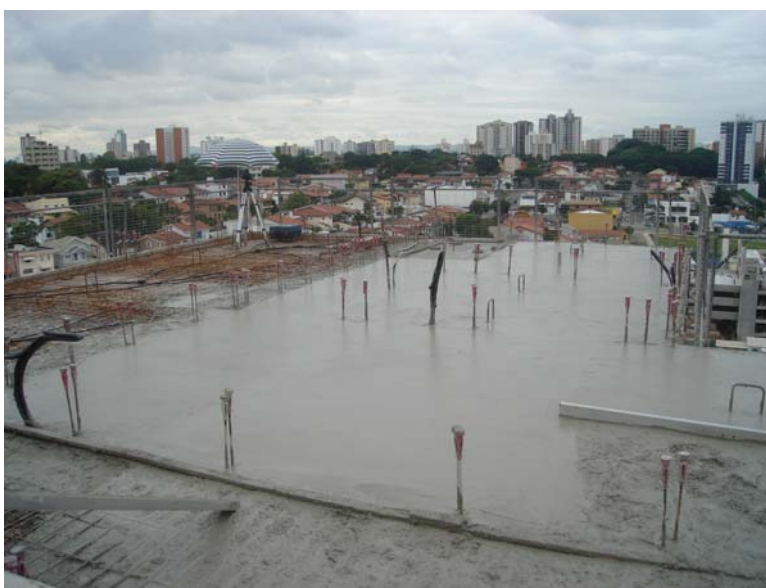
Figura 39: Detalhe de parte da laje nivelada.

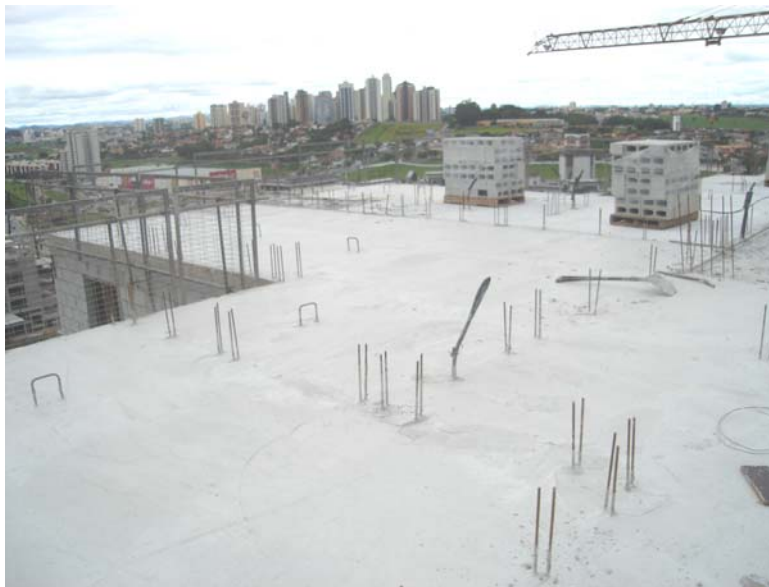
No dia seguinte já dava para verificar como ficou a execução dessa concretagem (Figura 40). Houve alguns problemas de trincas excessivas. Naturalmente o concreto encolhe durante a cura, fazendo com que apareçam algumas pequenas trincas. Mas nessa laje apareceram várias trincas (Figura 41 e 42). Isso não acarretaria nenhum problema estrutural, mas foi decidido que seria feito um contrapiso nessa laje.

Figura 40: Laje já com concreto seco.

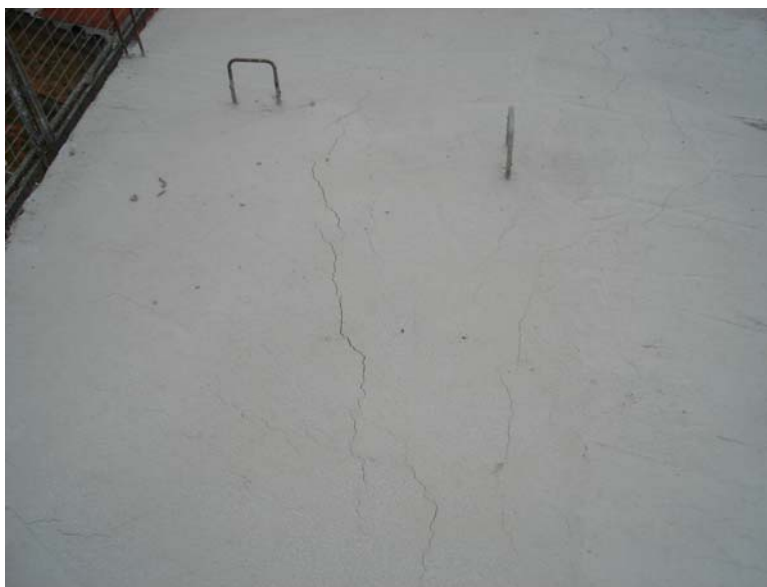
Figura 41: Algumas fissuras aparentes na laje.

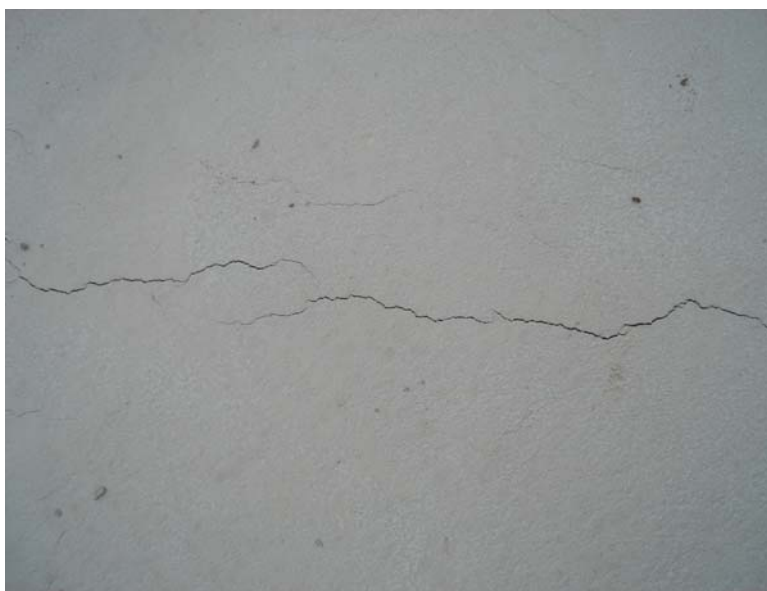
Figura 42: Detalhe de uma das trincas aparentes.

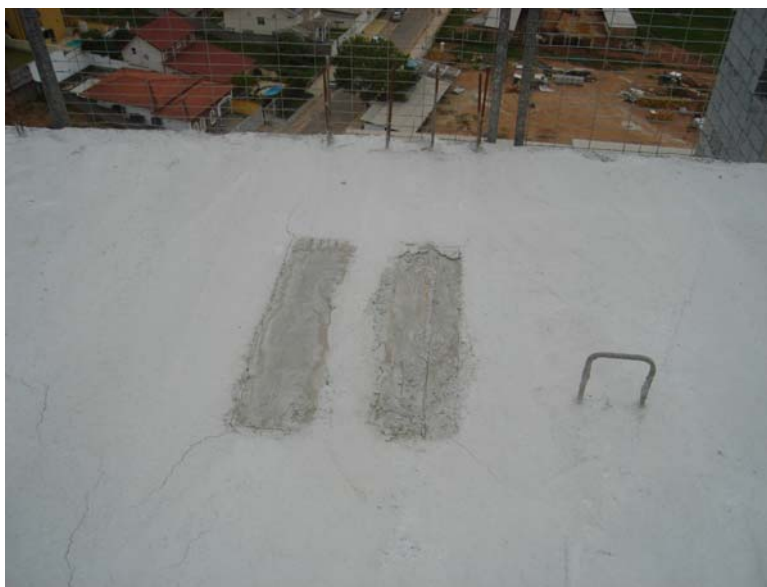
Com o concreto seco, as caixas de madeira que foram concretadas na laje são retiradas (Figura 43).

Figura 43: Detalhe de um local onde havia caixa de madeira no assoalho.

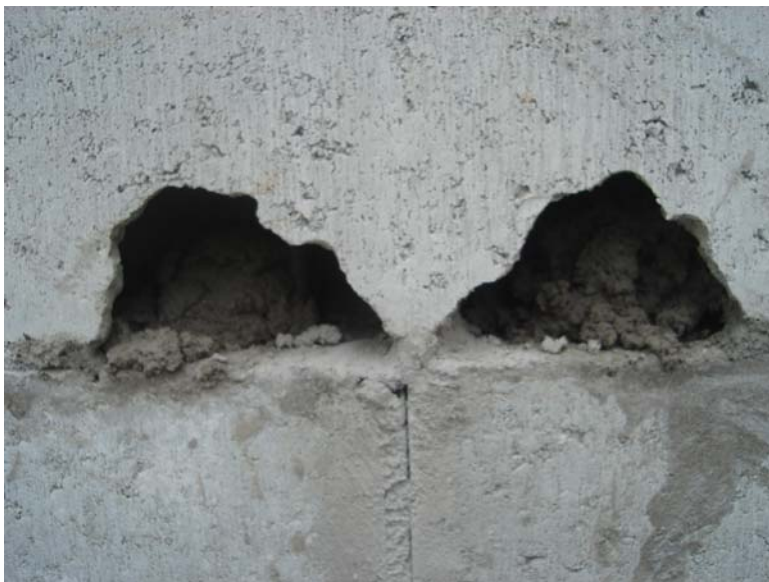
Para que o processo possa começar deve ser feito um pequeno buraco na base do muro nas verticais por onde passa a armadura vertical (Figura 44). É ali que o graute será espalhado desde o 5º bloco estrutural até o primeiro bloco. Esse buraco é feito para que ele possa ser limpo (durante a execução do muro caem pedaços de bloco estrutural e argamassa). São

Figura 44: Detalhe de um buraco feito para limpar o bloco estrutural (presença de argamassa no interior).

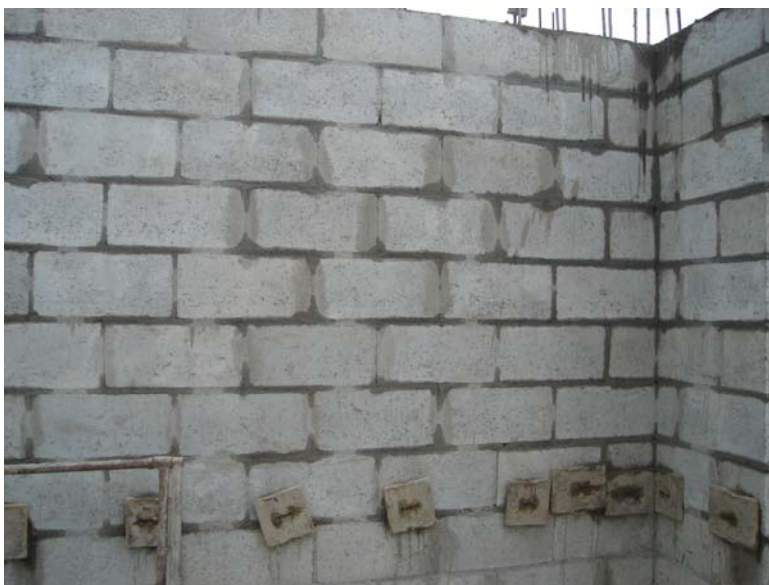
Após limpo, esse buraco é tapado por um pequeno pedaço de madeira. Essa madeira é amarrada com arame na armadura vertical (Figura 45). Isso é feito para que o graute fique dentro do bloco estrutural e não escorra para fora.

Figura 45: Detalhe das madeiras colocadas nos buracos feitos para limpeza.
