INSTITUTO TECNOLÓGICO DE AERONÁUTICA  
CURSO DE ENGENHARIA DE INFRA-  
ESTRUTURA AERONÁUTICA

## RELATÓRIO DE ESTÁGIO

***CONSTRUTORA***

### **III.2. O Edifício Colinas da Aldeia**

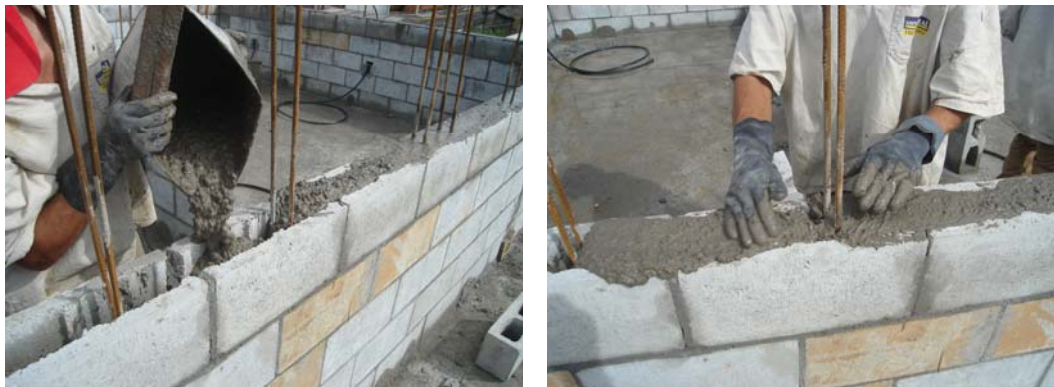
Esse graute percorre o interior dos blocos dando uma resistência maior ao muro de blocos estruturais. O graute é colocado principalmente nas verticais por onde passa a armadura vertical. Nesse ponto o graute preenche a parede desde seu topo até à base. Nos demais pontos da parede o graute fica somente na horizontal, passando pelo nível do 5º bloco estrutural (Figura 46).

Figura 46: Espalha do graute.

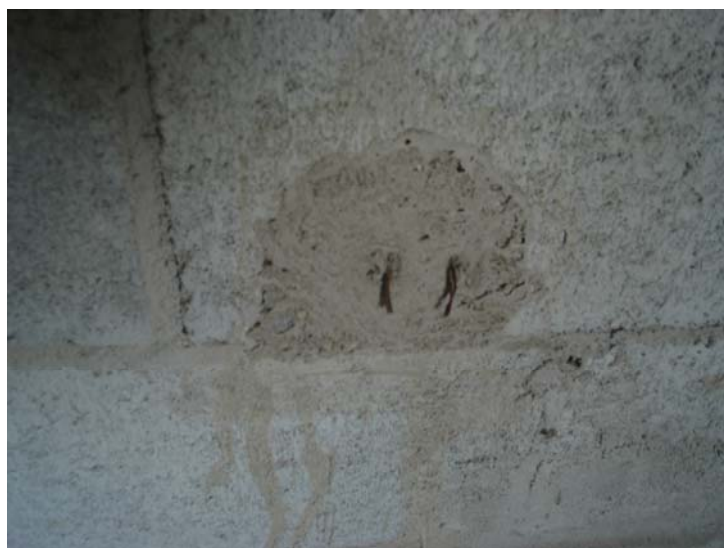
Após alguns dias a madeira é retirada. O arame fica preso junto do graute e é necessário que um operário o remova com um alicate (Figura 47).

Figura 47: Detalhe do arame de amarração preso no graute.

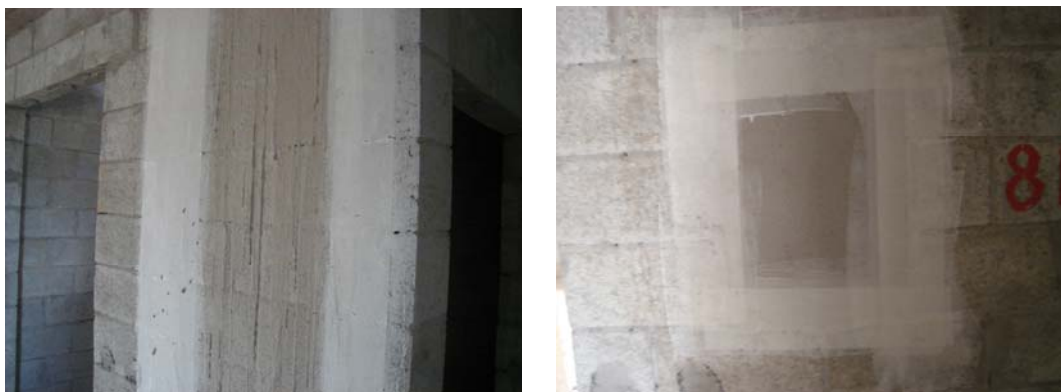
Essa tela vinitrinca é comprada em rolos de 50 m x 15 cm e é aplicada com um tipo de cola (por cima do cimento). Alguns exemplos de utilização são mostrados na Figura 48.

Figura 48: Detalhes da aplicação da tela vinitrinca.

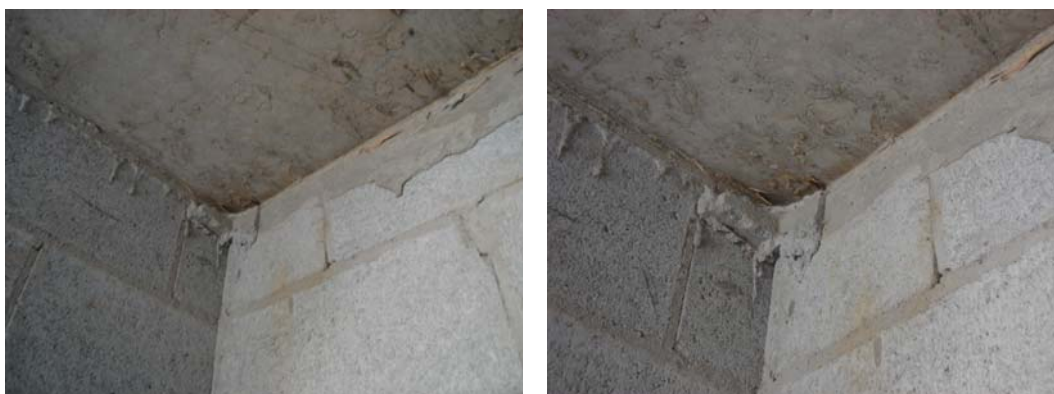
A “poda” é a atividade de raspar as quinas entre a parede e a laje superior (teto) para retirar os restos do concreto que escorreram pela forma. Essa é uma atividade necessária para que não aconteça de uma dessas sobras ficar aparente no gesso.

A raspagem é uma atividade semelhante, mas é executada nos batentes das portas. É feita a raspagem de qualquer sujeira que possa ter grudado no batente da porta e que possa prejudicar seu acabamento. A Figura 49 mostra onde será executada a “poda”.

Figura 49: Detalhe dos locais onde será executada a “poda”.
