Geração do Programa de Manutenção para os Pavimentos das
Rodovias do Lote 01 do DAER – RS (Departamento Autônomo de
Estradas de Rodagem do Rio Grande do Sul)

Trabalho de Graduação

**GERAÇÃO DO PROGRAMA DE MANUTENÇÃO PARA OS PAVIMENTOS
DAS RODOVIAS DO LOTE 01 DO DAER – RS (DEPARTAMENTO
AUTÔNOMO DE ESTRADAS DE RODAGEM DO RIO GRANDE DO SUL)**

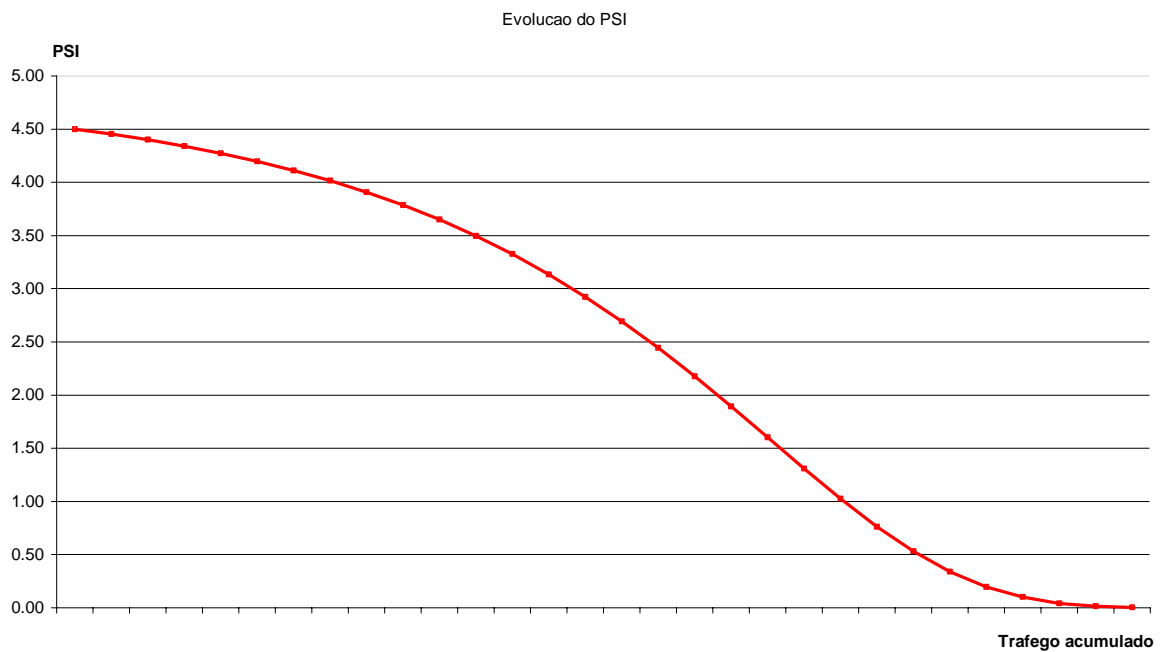
Pode-se, de modo geral, construir uma curva com decaimento exponencial que ilustra a evolução do PSI com as repetições das cargas do tráfego, como na figura que segue:

Figura 3.1: Modelo de Decaimento do PSI

Do gráfico acima, percebe-se que apesar de teoricamente o PSI poder assumir o valor 5, na prática o que se observa é que para pavimentos recém construídos o valor máximo que se atinge fica por volta de 4,5. Isto se deve pois mesmo em pavimento novos existem pequenas irregularidades e o valor 5 só seria atingido por um pavimento absolutamente perfeito.

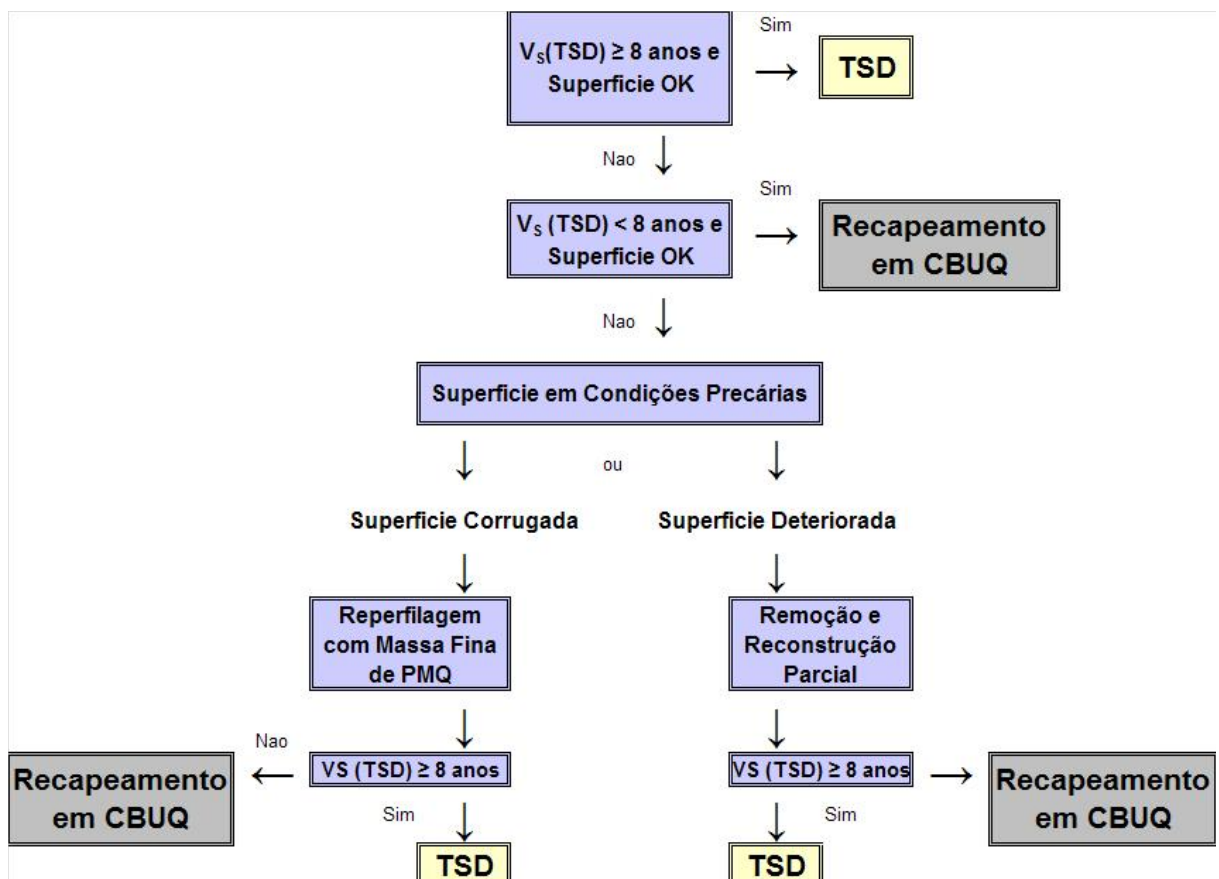
A seguir, é apresentada uma árvore de decisão que esclarece o critério anteriormente descrito:

Figura 3.2: Árvore de decisão

- i. Primeiramente é necessário verificar se a vida de serviço no caso da aplicação de TSD é superior a 8 anos e se é possível a aplicação direta do TSD, ou seja, o pavimento não encontra-se num estado tal de deterioração que impeça a simples aplicação de um TSD. Caso essas duas condições sejam satisfeitas, então a aplicação de um TSD é a solução a ser adotada. Para o caso de uma das condições não serem satisfeitas, deve-se proceder de acordo com os itens seguintes.

- Se o problema for mais grave, com a superfície em avançado estado de deterioração, pode-se executar uma remoção e reconstrução parcial das camadas de base, seguido da aplicação de um TSD caso a vida de serviço seja superior a 8 anos, ou recapeamento simples em CBUQ caso contrario. Vale ressaltar que a remoção e reconstrução parcial podem ser feitas através de reciclagem a frio in situ se a base for de brita graduada ou então deve ser feita pelos métodos de reconstrução convencionais com retirada de material e reconstrução com material novo nos lugares onde a base for de Macadame Seco (MS), que apresenta pedras de diâmetro excessivamente grande, inviabilizando a utilização de máquinas recicladoras in situ.

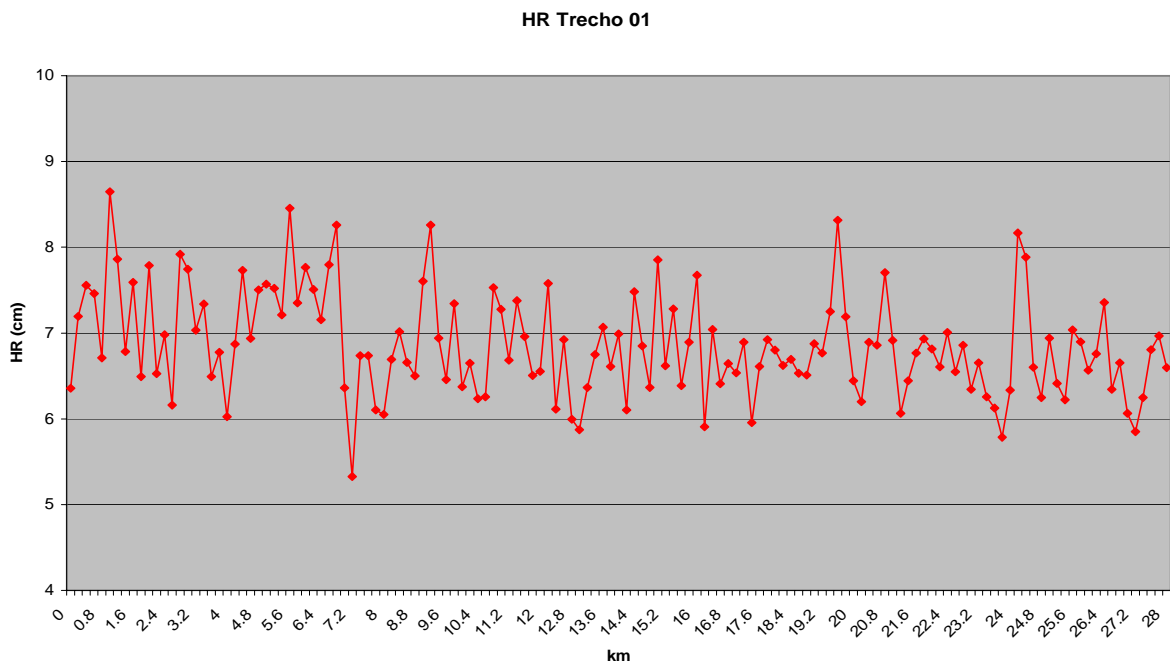
A partir dos modelos descritos no item 3.3.1, obtivemos os seguintes gráficos, que retratam, respectivamente, a espessura de CBUQ necessária para um recapeamento simples e a vida útil restante a cada subtrecho no caso da aplicação de um novo revestimento em TSD:

Figura 4.1: Espessura de CBUQ – Trecho 01

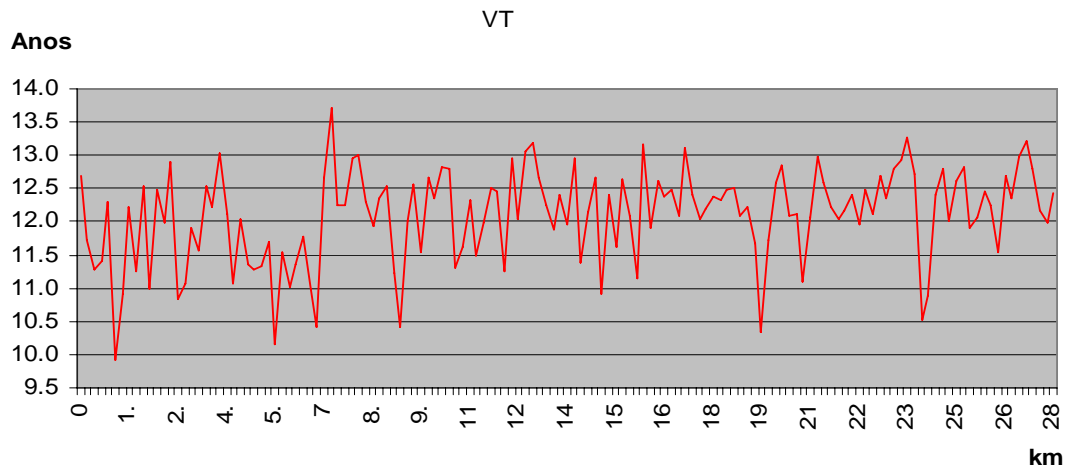
Figura 4.2: Vida de Serviço para TSD – Trecho 01

A vida restante esperada em relação ao fenômeno de arrancamento de agregados, dada pela Eq. 7, só depende do total de veículos, e nesse trecho temos $TY_{rav} = 10,1$ anos.

Para cada trecho será construído um gráfico de V_T x km, demonstrando a vida restante em relação trincamento caso seja aplicado um TSD. Entretanto, como será visto posteriormente, no critério de geração de soluções será levado em conta o tempo necessário para o início do trincamento, ou seja, TY_{cr2} .

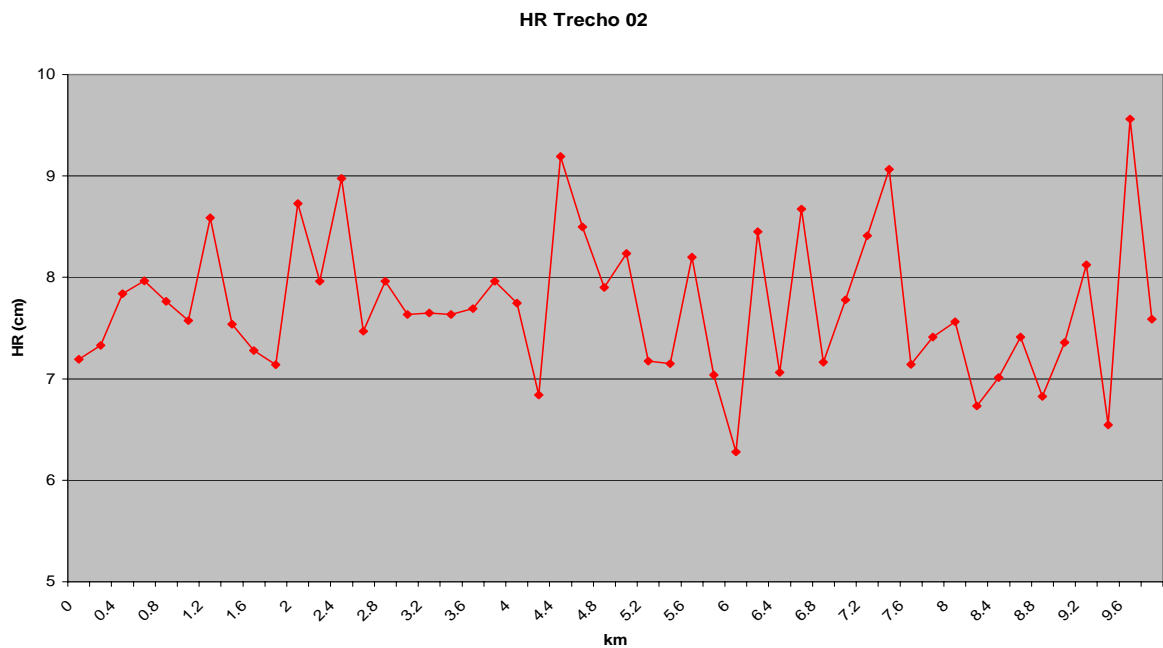
A partir dos modelos descritos no item 3.3.1, obtivemos os seguintes gráficos, que retratam, respectivamente, a espessura de CBUQ necessária para um recapeamento simples e a vida útil restante a cada subtrecho no caso da aplicação de um novo revestimento em TSD:

Figura 4.3: Espessura de CBUQ – Trecho 02

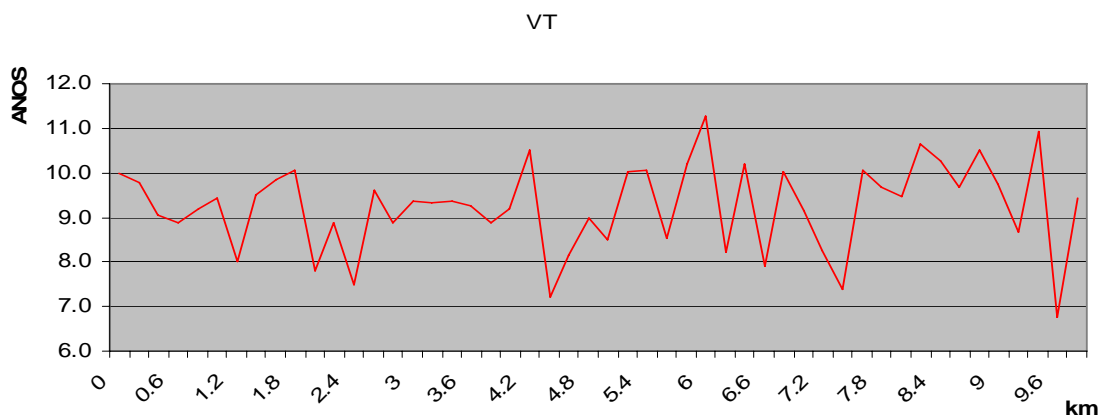
Figura 4.4: Vida de Serviço para TSD – Trecho 02

A vida restante esperada em relação ao fenômeno de arrancamento de agregados, dada pela Eq. 7, só depende do total de veículos, e nesse trecho temos $TY_{rav} = 9,7$ anos.

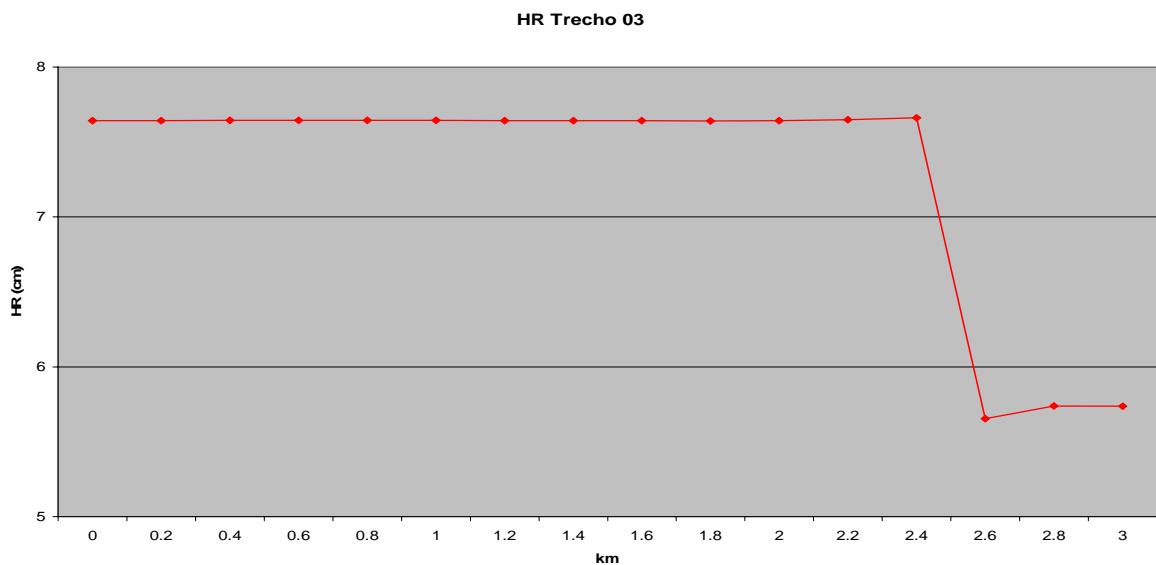
A partir dos modelos descritos no item 3.3.1, obtivemos os seguintes gráficos, que retratam, respectivamente, a espessura de CBUQ necessária para um recapeamento simples e a vida útil restante a cada subtrecho no caso da aplicação de um novo revestimento em TSD:

Figura 4.5: Espessura de CBUQ – Trecho 03

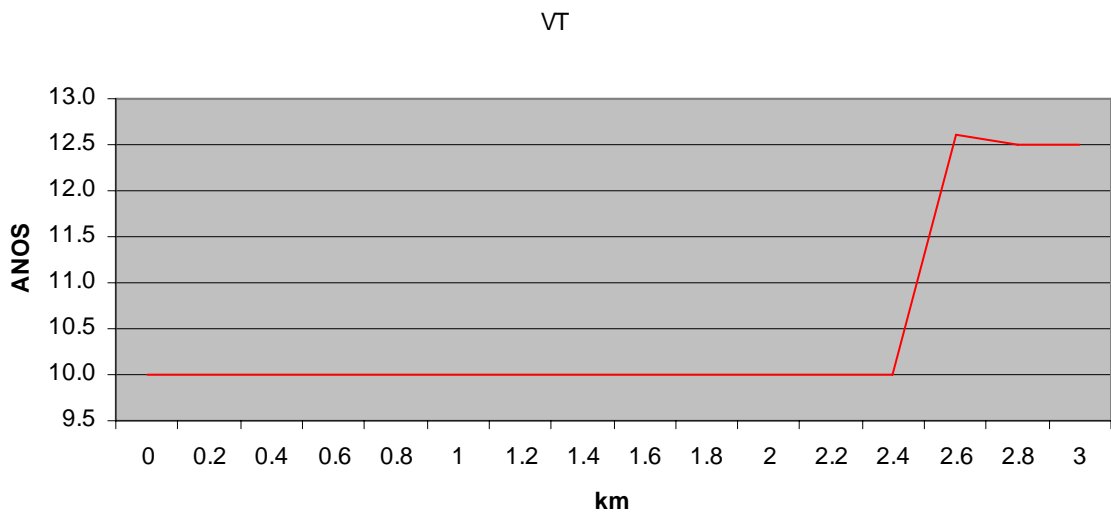
Figura 4.6: Vida de Serviço para TSD – Trecho 03

A vida restante esperada em relação ao fenômeno de arrancamento de agregados, dada pela Eq. 7, só depende do total de veículos, e nesse trecho temos $TY_{rav} = 9,9$ anos.

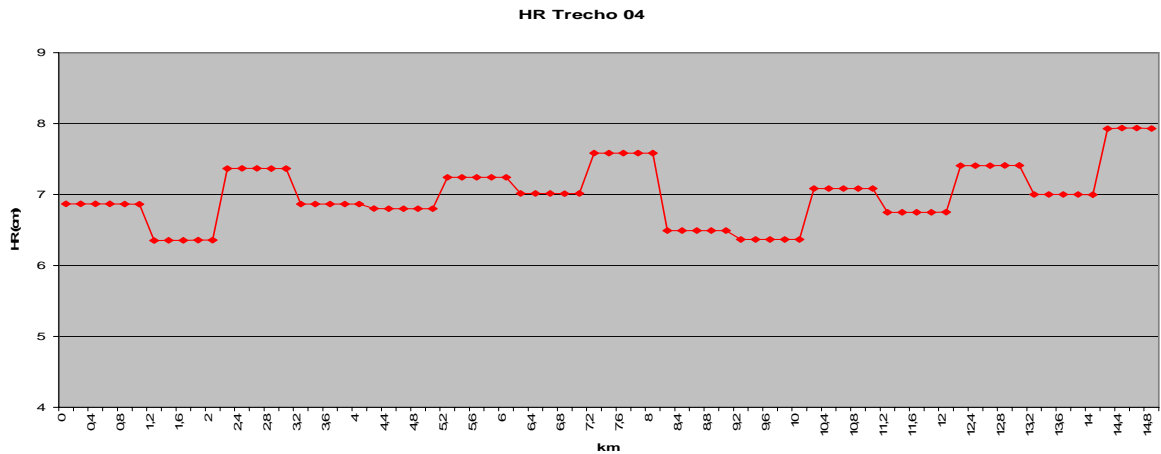
A partir dos modelos descritos no item 3.3.1, obtivemos os seguintes gráficos, que retratam, respectivamente, a espessura de CBUQ necessária para um recapeamento simples e a vida útil restante a cada subtrecho no caso da aplicação de um novo revestimento em TSD:

Figura 4.7: Espessura de CBUQ – Trecho 04

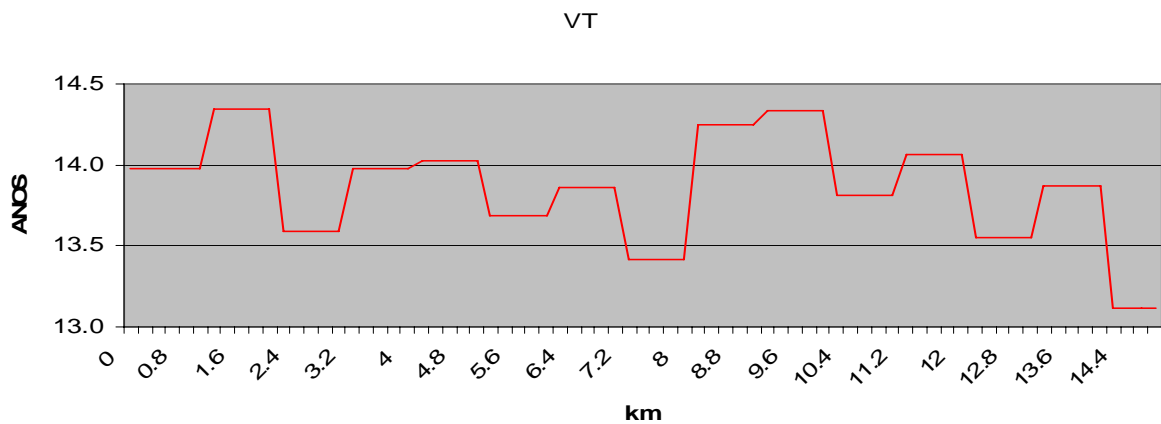
Figura 4.8: Vida de Serviço para TSD – Trecho 04

A vida restante esperada em relação ao fenômeno de arrancamento de agregados, dada pela Eq. 7, só depende do total de veículos, e nesse trecho temos $TY_{rav} = 10,2$ anos.

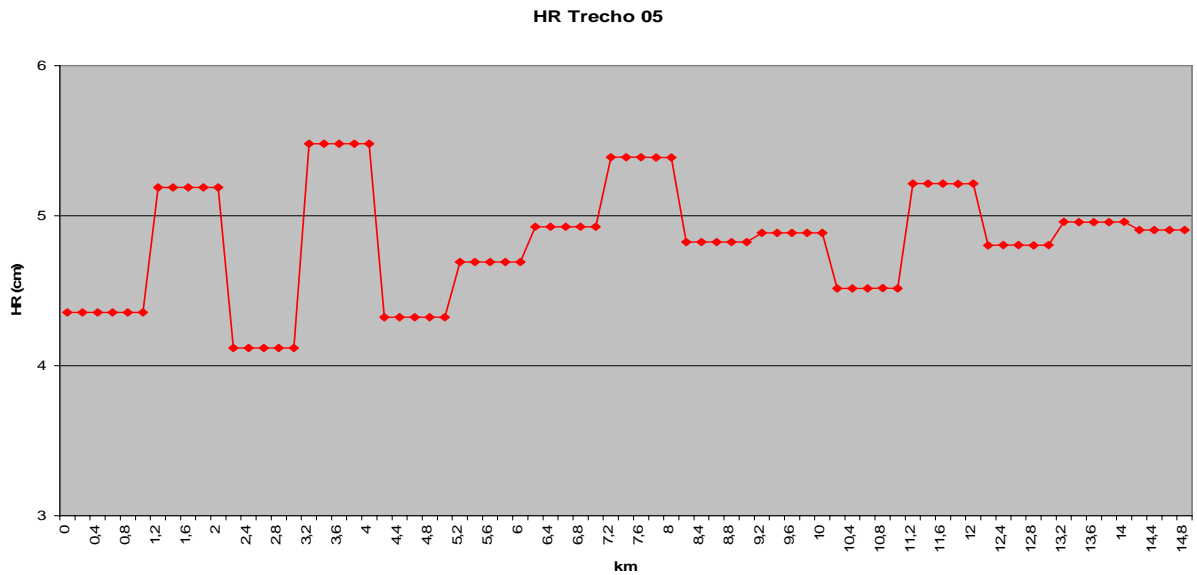
A partir dos modelos descritos no item 3.3.1, obtivemos os seguintes gráficos, que retratam, respectivamente, a espessura de CBUQ necessária para um recapeamento simples e a vida útil restante a cada subtrecho no caso da aplicação de um novo revestimento em TSD:

Figura 4.9: Espessura de CBUQ – Trecho 05

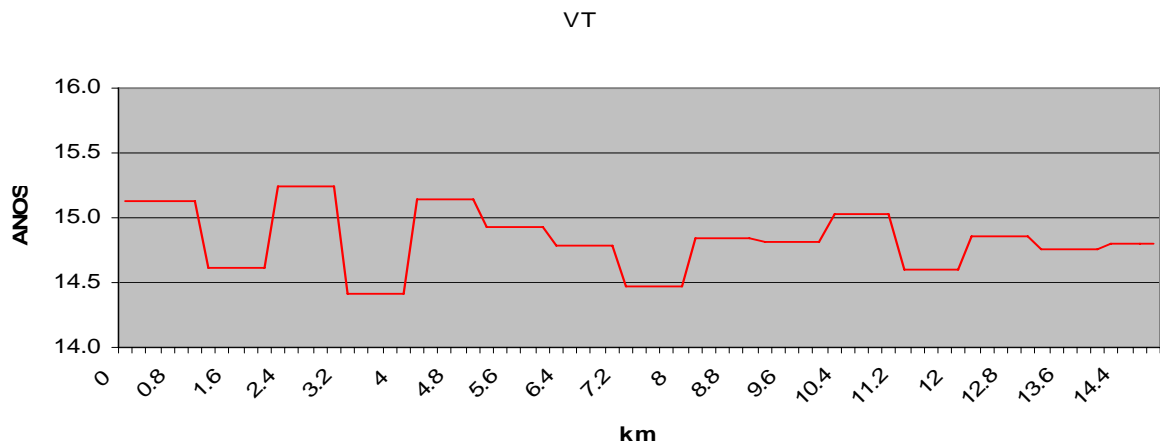
Figura 4.10: Vida de Serviço para TSD - Trecho 05

A vida restante esperada em relação ao fenômeno de arrancamento de agregados, dada pela Eq. 7, só depende do total de veículos, e nesse trecho temos $TY_{rav} = 10,3$ anos.

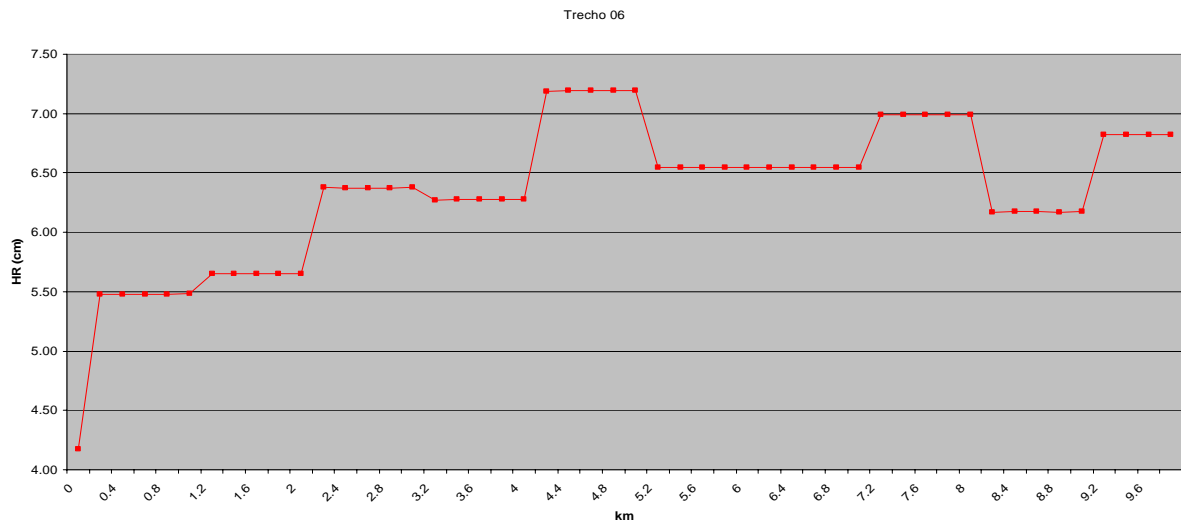
A partir dos modelos descritos no item 3.3.1, obtivemos os seguintes gráficos, que retratam, respectivamente, a espessura de CBUQ necessária para um recapeamento simples e a vida útil restante a cada subtrecho no caso da aplicação de um novo revestimento em TSD:

Figura 4.11: Espessura de CBUQ – Trecho 06

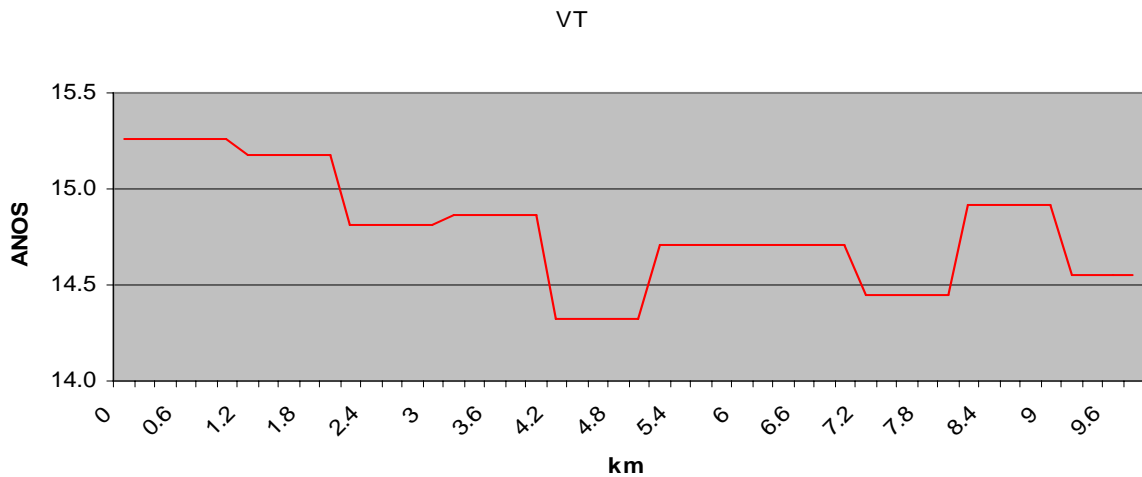
Figura 4.12: Vida de Serviço para TSD - Trecho 06

A vida restante esperada em relação ao fenômeno de arrancamento de agregados, dada pela Eq. 7, só depende do total de veículos, e nesse trecho temos $TY_{rav} = 10,3$ anos.

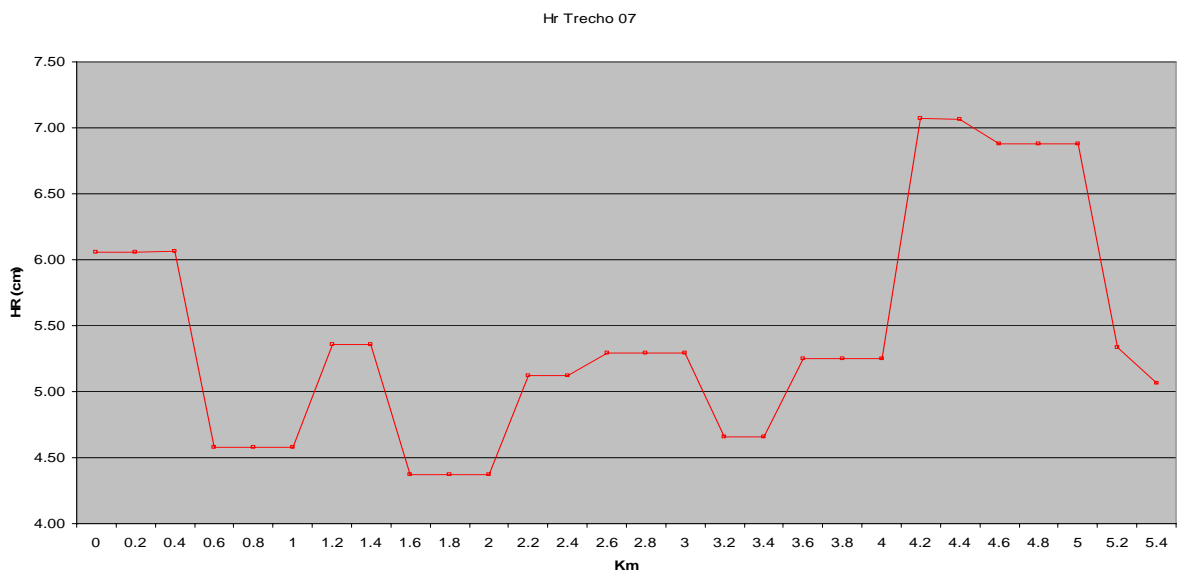
A partir dos modelos descritos no item 3.3.1, obtivemos os seguintes gráficos, que retratam, respectivamente, a espessura de CBUQ necessária para um recapeamento simples e a vida útil restante a cada subtrecho no caso da aplicação de um novo revestimento em TSD:

Figura 4.13: Espessura de CBUQ – Trecho 07

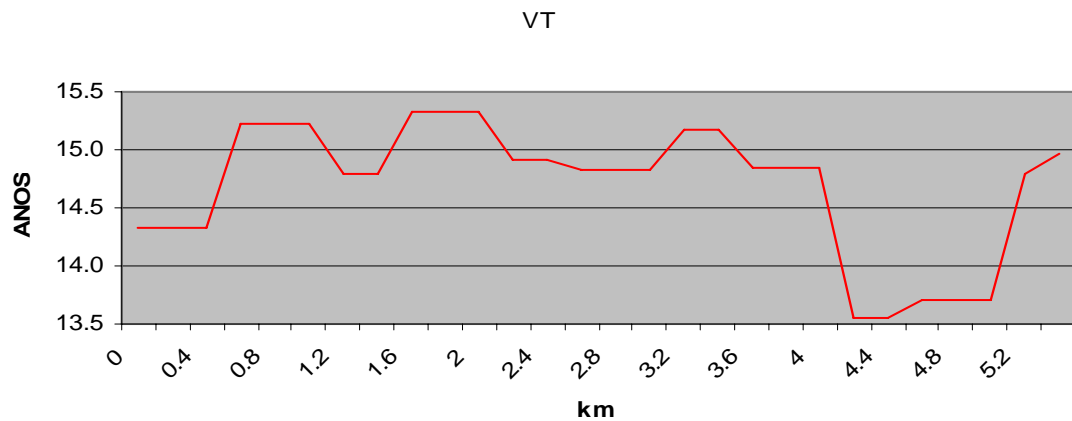
Figura 4.14: Vida de Serviço para TSD - Trecho 07

A vida restante esperada em relação ao fenômeno de arrancamento de agregados, dada pela Eq. 7, só depende do total de veículos, e nesse trecho temos $TY_{rav} = 10,3$ anos.

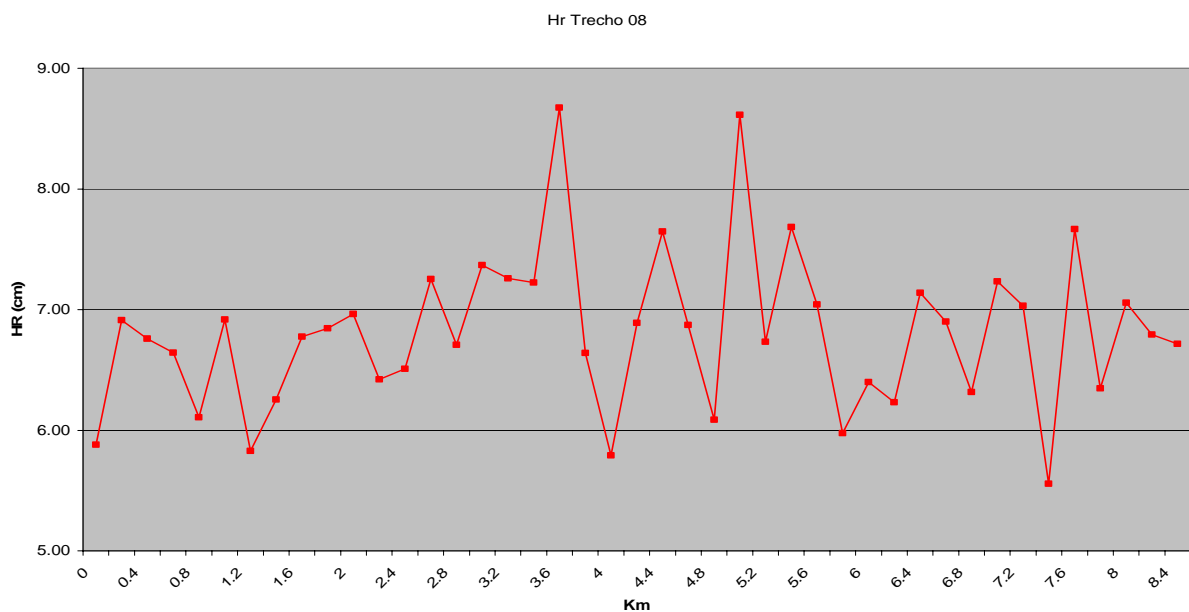
A partir dos modelos descritos no item 3.3.1, obtivemos os seguintes gráficos, que retratam, respectivamente, a espessura de CBUQ necessária para um recapeamento simples e a vida útil restante a cada subtrecho no caso da aplicação de um novo revestimento em TSD:

Figura 4.15: Espessura de CBUQ – Trecho 08

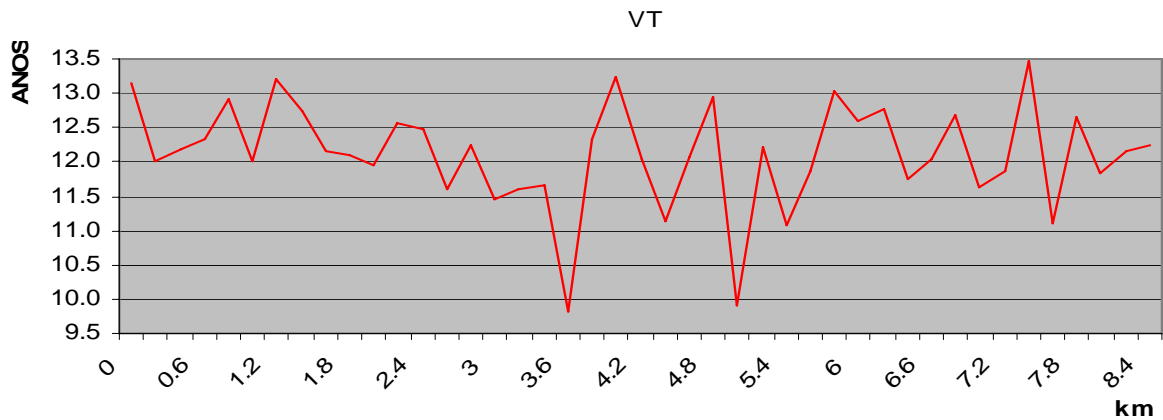
Figura 4.16: Vida de Serviço para TSD - Trecho 08

A vida restante esperada em relação ao fenômeno de arrancamento de agregados, dada pela Eq. 7, só depende do total de veículos, e nesse trecho temos $TY_{rav} = 10,1$ anos.

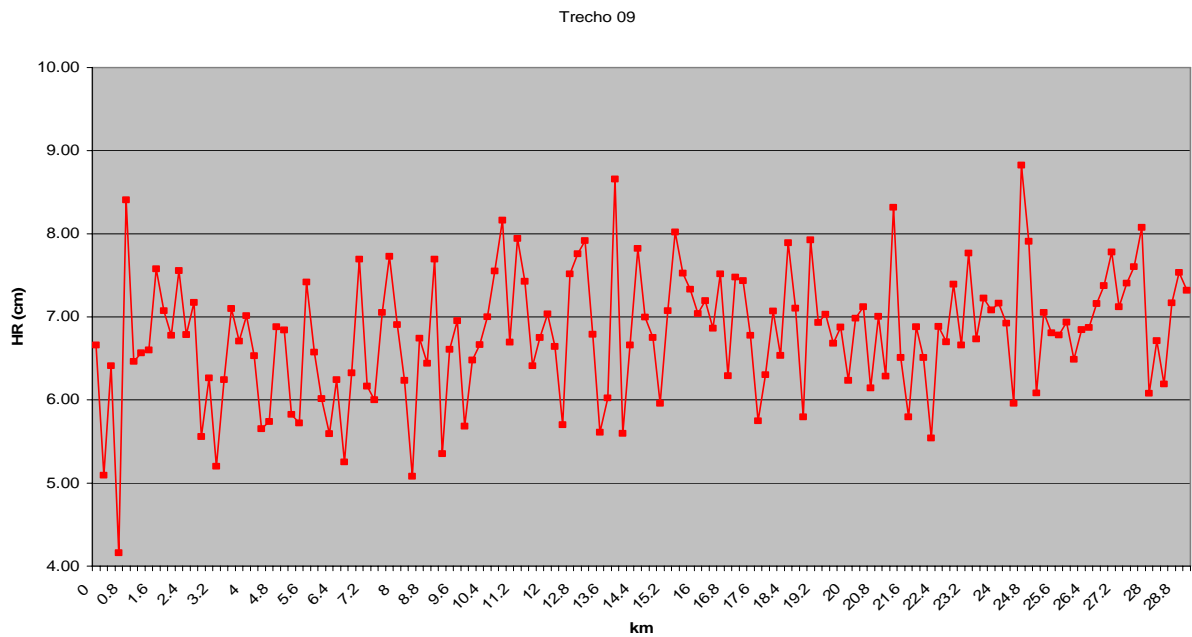
A partir dos modelos descritos no item 3.3.1, obtivemos os seguintes gráficos, que retratam, respectivamente, a espessura de CBUQ necessária para um recapeamento simples e a vida útil restante a cada subtrecho no caso da aplicação de um novo revestimento em TSD:

Figura 4.17: Espessura de CBUQ – Trecho 09

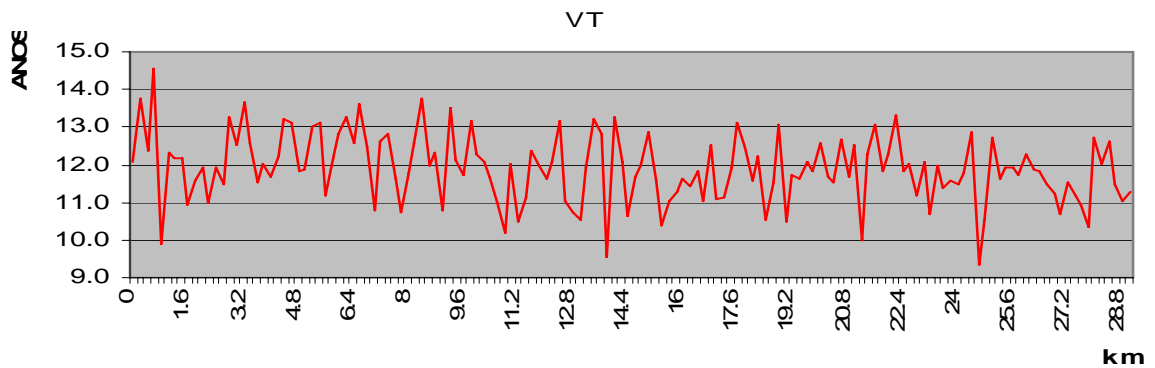
Figura 4.18: Vida de Serviço para TSD - Trecho 09

A vida restante esperada em relação ao fenômeno de arrancamento de agregados, dada pela Eq. 7, só depende do total de veículos, e nesse trecho temos $TY_{rav} = 10,1$ anos.

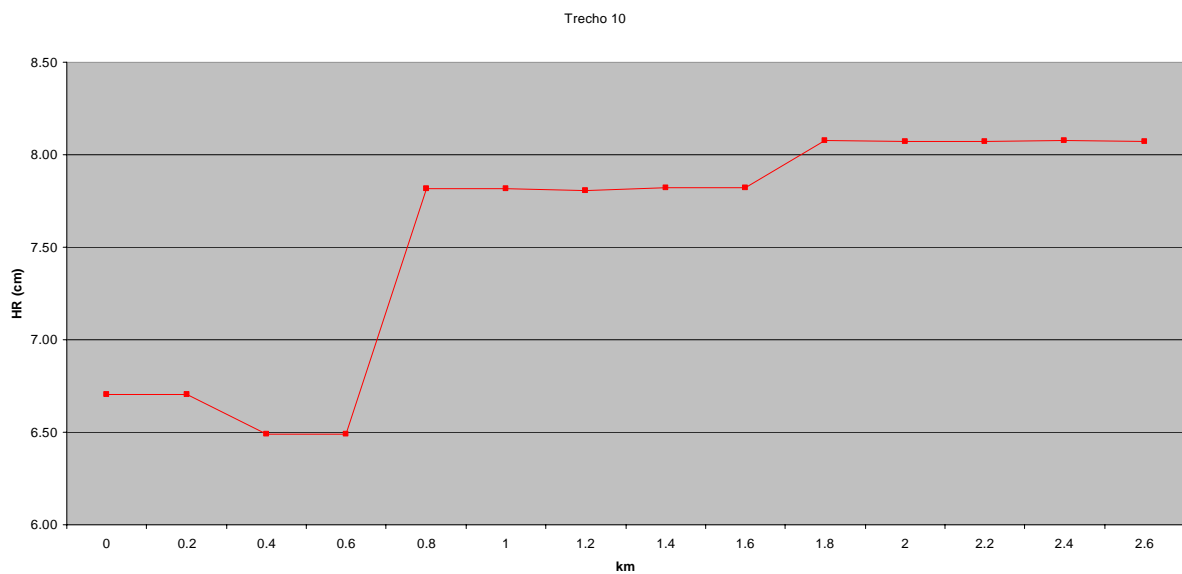
A partir dos modelos descritos no item 3.3.1, obtivemos os seguintes gráficos, que retratam, respectivamente, a espessura de CBUQ necessária para um recapeamento simples e a vida útil restante a cada subtrecho no caso da aplicação de um novo revestimento em TSD:

Figura 4.19: Espessura de CBUQ – Trecho 10

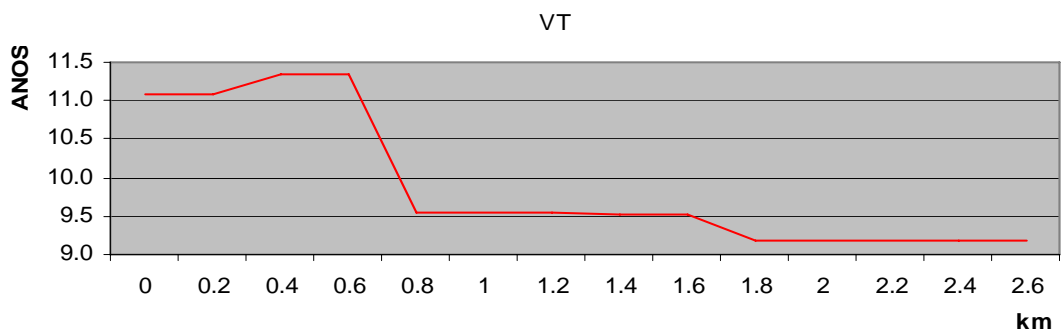
Figura 4.20: : Vida de Serviço para TSD - Trecho 10

A vida restante esperada em relação ao fenômeno de arrancamento de agregados, dada pela Eq. 7, só depende do total de veículos, e nesse trecho temos $TY_{rav} = 9,9$ anos.

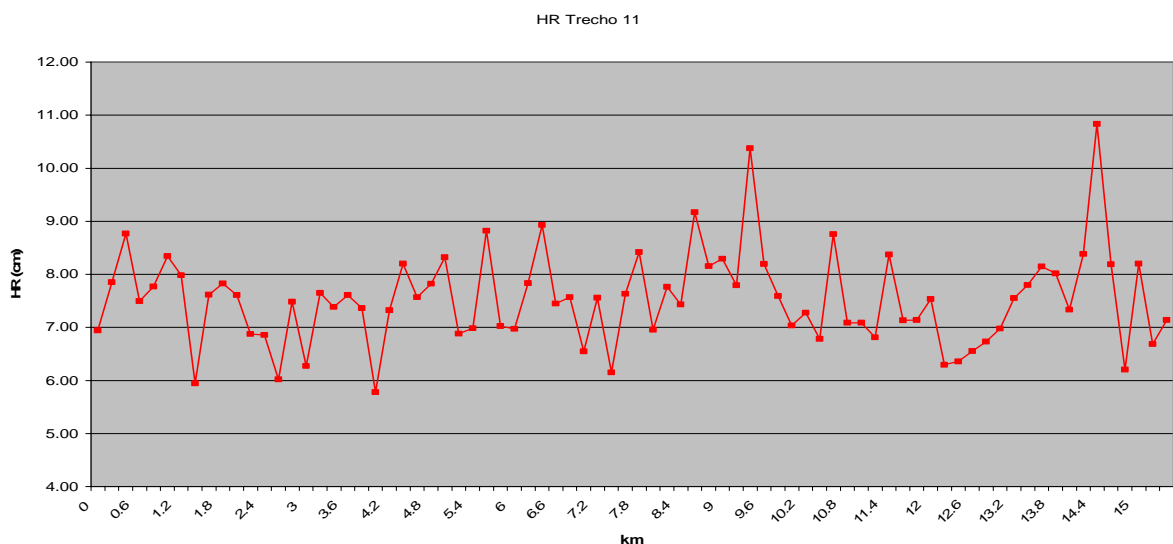
A partir dos modelos descritos no item 3.3.1, obtivemos os seguintes gráficos, que retratam, respectivamente, a espessura de CBUQ necessária para um recapeamento simples e a vida útil restante a cada subtrecho no caso da aplicação de um novo revestimento em TSD:

Figura 4.21: Espessura de CBUQ – Trecho 11

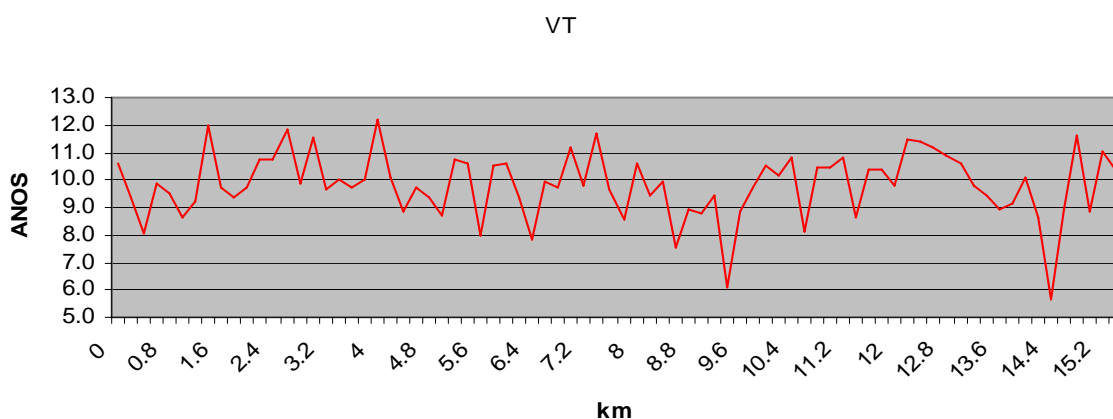
Figura 4.22: Vida de Serviço para TSD - Trecho 11

A vida restante esperada em relação ao fenômeno de arrancamento de agregados, dada pela Eq. 7, só depende do total de veículos, e nesse trecho temos $TY_{rav} = 9,8$ anos.

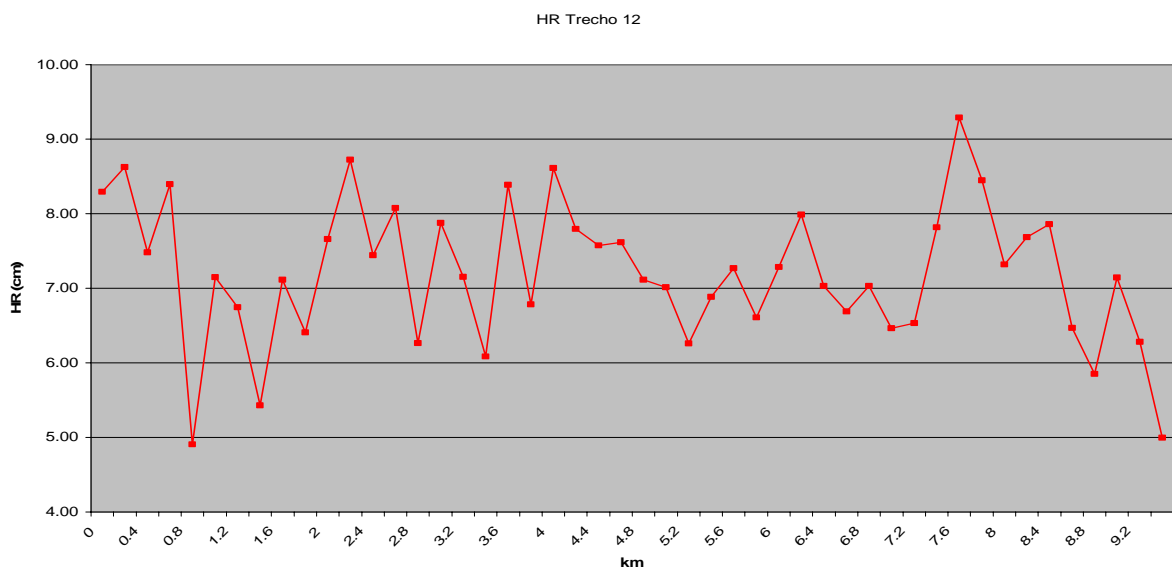
A partir dos modelos descritos no item 3.3.1, obtivemos os seguintes gráficos, que retratam, respectivamente, a espessura de CBUQ necessária para um recapeamento simples e a vida útil restante a cada subtrecho no caso da aplicação de um novo revestimento em TSD:

Figura 4.23: Espessura de CBUQ – Trecho 12

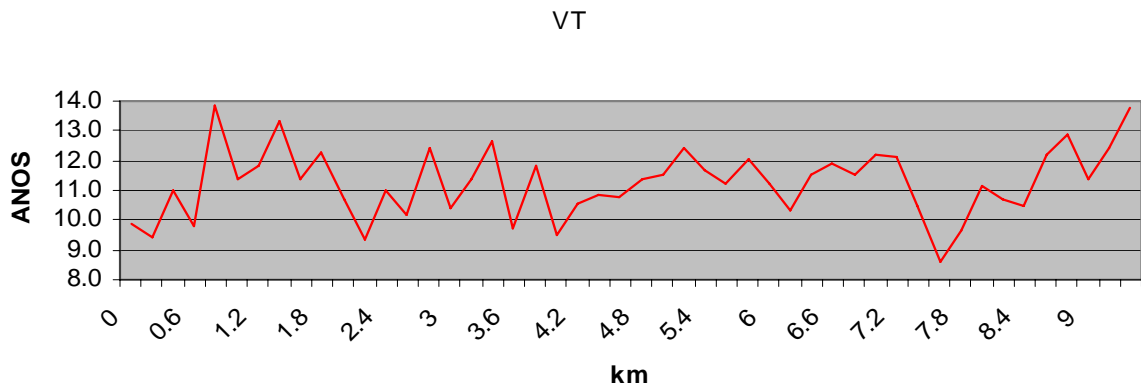
Figura 4.24: Vida de Serviço para TSD - Trecho 12

A vida restante esperada em relação ao fenômeno de arrancamento de agregados, dada pela Eq. 7, só depende do total de veículos, e nesse trecho temos $TY_{rav} = 10,0$ anos.

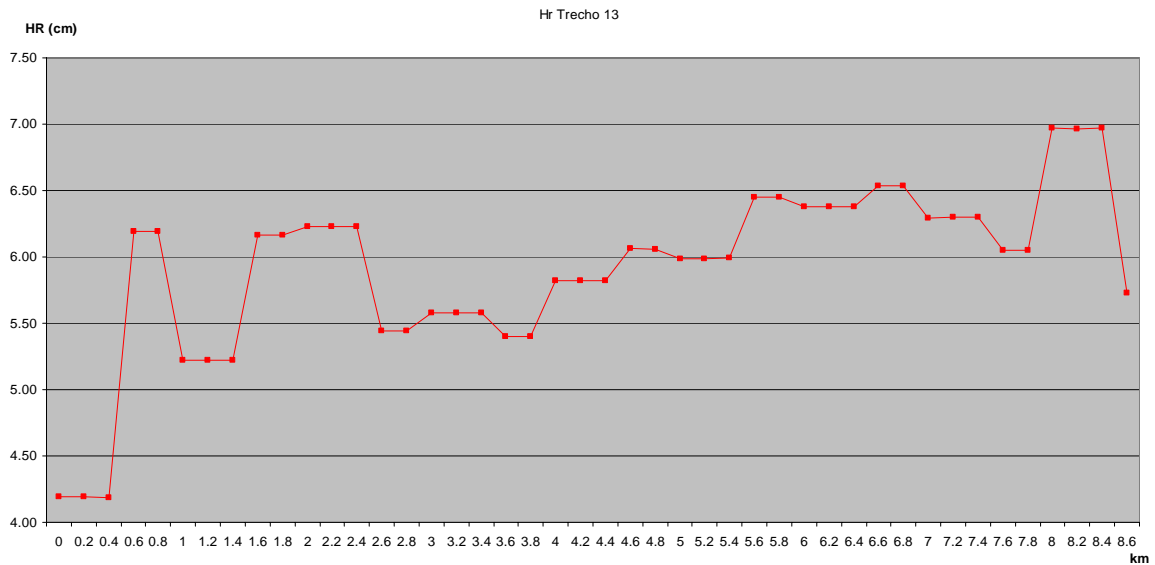
A partir dos modelos descritos no item 3.3.1, obtivemos os seguintes gráficos, que retratam, respectivamente, a espessura de CBUQ necessária para um recapeamento simples e a vida útil restante a cada subtrecho no caso da aplicação de um novo revestimento em TSD:

Figura 4.25: Espessura de CBUQ – Trecho 13

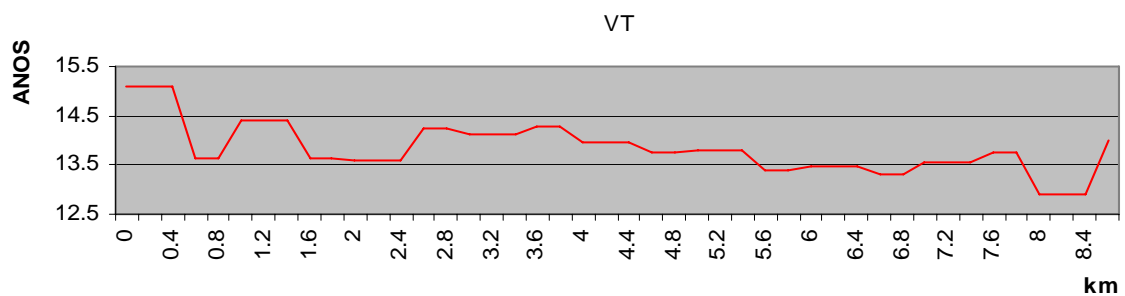
Figura 4.26: Vida de Serviço para TSD - Trecho 13

A vida restante esperada em relação ao fenômeno de arrancamento de agregados, dada pela Eq. 7, só depende do total de veículos, e nesse trecho temos $TY_{rav} = 10,3$ anos.

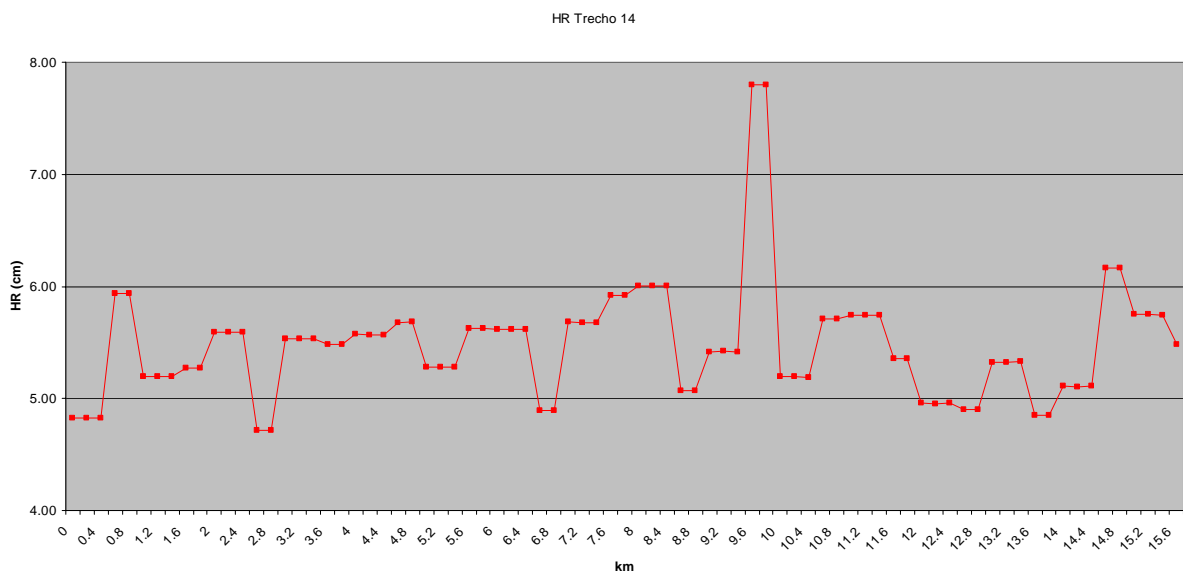
A partir dos modelos descritos no item 3.3.1, obtivemos os seguintes gráficos, que retratam, respectivamente, a espessura de CBUQ necessária para um recapeamento simples e a vida útil restante a cada subtrecho no caso da aplicação de um novo revestimento em TSD:

Figura 4.27: Espessura de CBUQ – Trecho 14

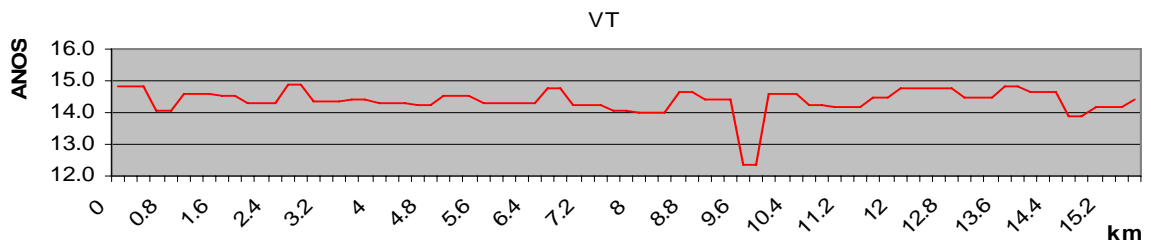
Figura 4.28: Vida de Serviço para TSD - Trecho 14

A vida restante esperada em relação ao fenômeno de arrancamento de agregados, dada pela Eq. 7, só depende do total de veículos, e nesse trecho temos $TY_{rav} = 10,3$ anos.

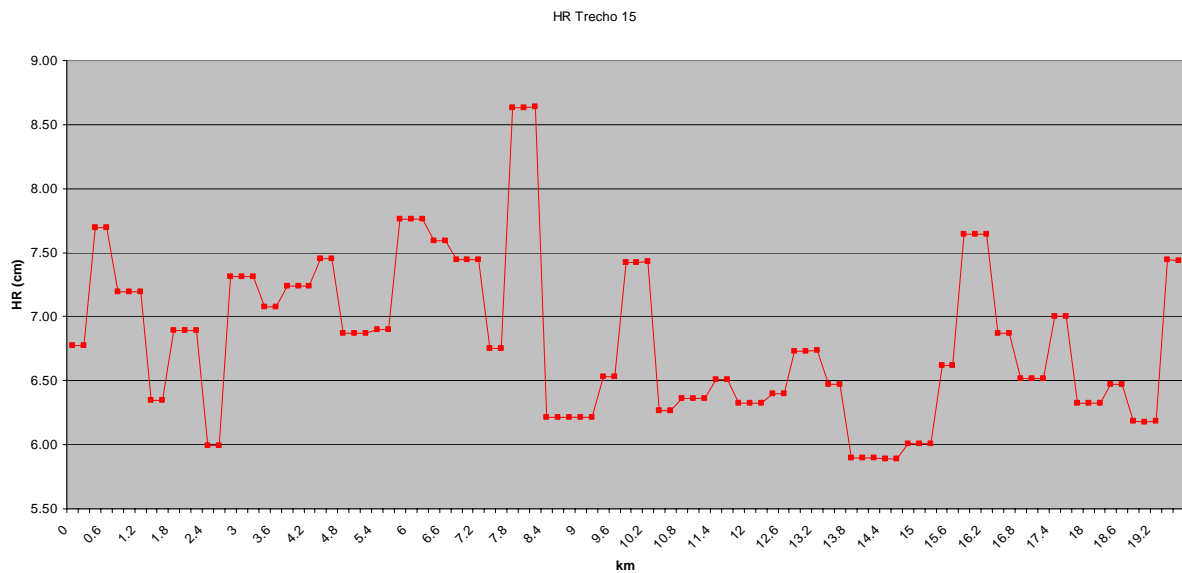
A partir dos modelos descritos no item 3.3.1, obtivemos os seguintes gráficos, que retratam, respectivamente, a espessura de CBUQ necessária para um recapeamento simples e a vida útil restante a cada subtrecho no caso da aplicação de um novo revestimento em TSD:

Figura 4.29: Espessura de CBUQ – Trecho 15

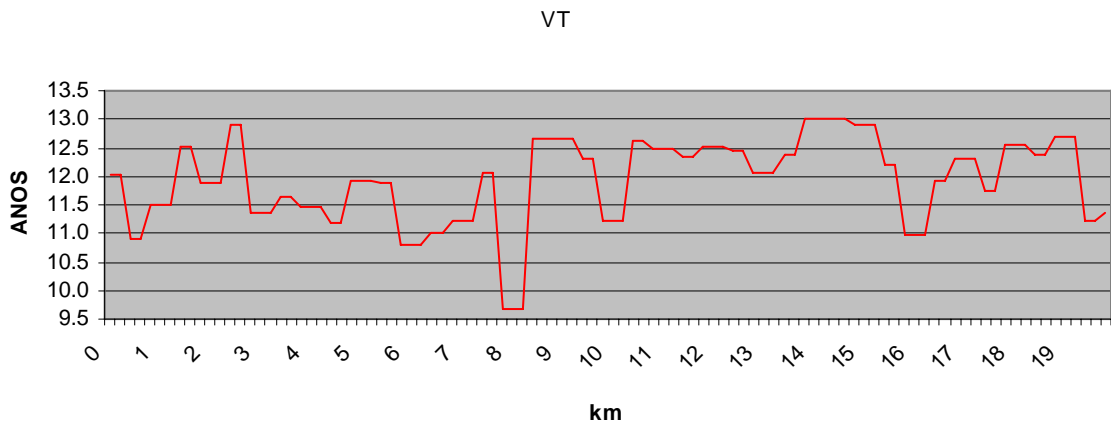
Figura 4.30: Vida de Serviço para TSD - Trecho 15

A vida restante esperada em relação ao fenômeno de arrancamento de agregados, dada pela Eq. 7, só depende do total de veículos, e nesse trecho temos $TY_{rav} = 10,1$ anos.

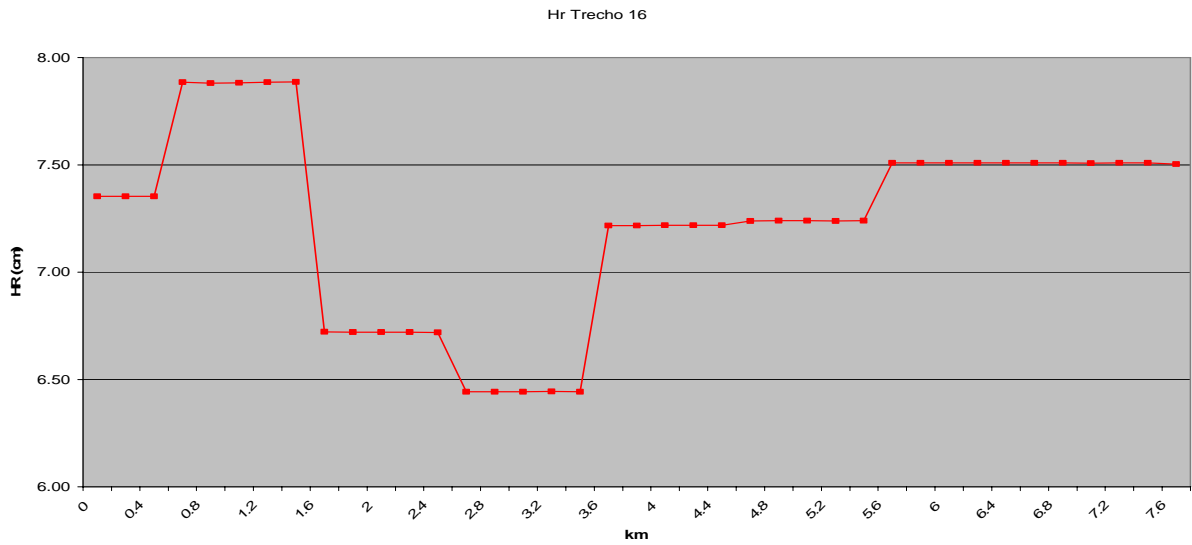
A partir dos modelos descritos no item 3.3.1, obtivemos os seguintes gráficos, que retratam, respectivamente, a espessura de CBUQ necessária para um recapeamento simples e a vida útil restante a cada subtrecho no caso da aplicação de um novo revestimento em TSD:

Figura 4.31: Espessura de CBUQ – Trecho 16

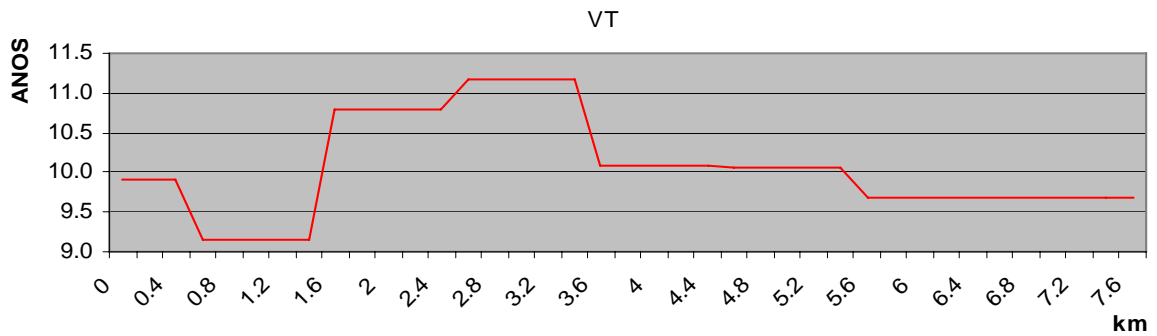
Figura 4.32: Vida de Serviço para TSD - Trecho 16

A vida restante esperada em relação ao fenômeno de arrancamento de agregados, dada pela Eq. 7, só depende do total de veículos, e nesse trecho temos $TY_{rav} = 10,1$ anos.
