Geração do Programa de Manutenção para os Pavimentos das
Rodovias do Lote 01 do DAER – RS (Departamento Autônomo de
Estradas de Rodagem do Rio Grande do Sul)

Trabalho de Graduação

**GERAÇÃO DO PROGRAMA DE MANUTENÇÃO PARA OS PAVIMENTOS
DAS RODOVIAS DO LOTE 01 DO DAER – RS (DEPARTAMENTO
AUTÔNOMO DE ESTRADAS DE RODAGEM DO RIO GRANDE DO SUL)**

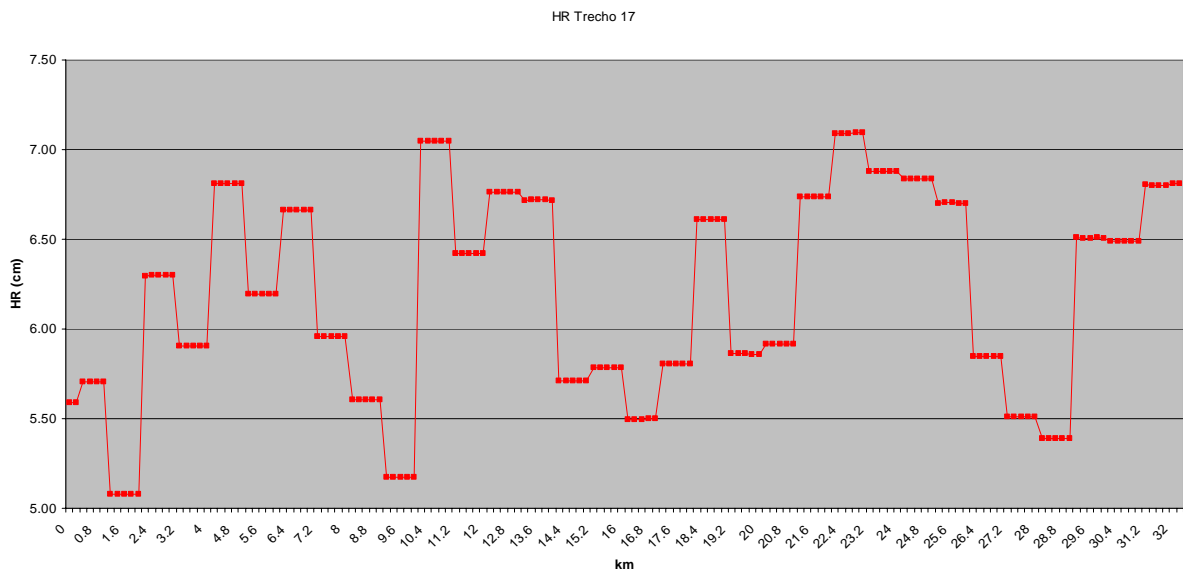
A partir dos modelos descritos no item 3.3.1, obtivemos os seguintes gráficos, que retratam, respectivamente, a espessura de CBUQ necessária para um recapeamento simples e a vida útil restante a cada subtrecho no caso da aplicação de um novo revestimento em TSD:

Figura 4.33: Espessura de CBUQ – Trecho 17

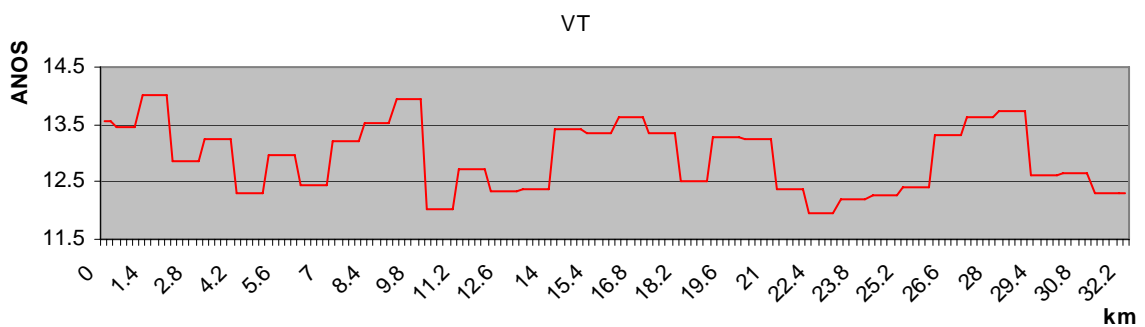
Figura 4.34: Vida de Serviço para TSD - Trecho 17

A vida restante esperada em relação ao fenômeno de arrancamento de agregados, dada pela Eq. 7, só depende do total de veículos, e nesse trecho temos $TY_{rav} = 10,1$ anos.

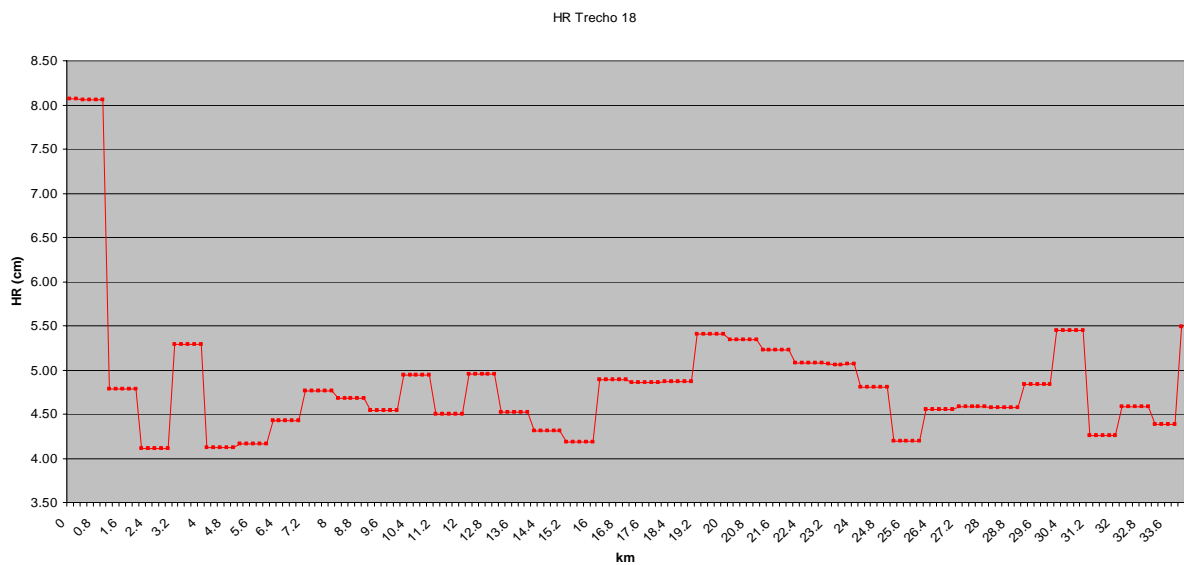
A partir dos modelos descritos no item 3.3.1, obtivemos os seguintes gráficos, que retratam, respectivamente, a espessura de CBUQ necessária para um recapeamento simples e a vida útil restante a cada subtrecho no caso da aplicação de um novo revestimento em TSD:

Figura 4.35: Espessura de CBUQ – Trecho 18

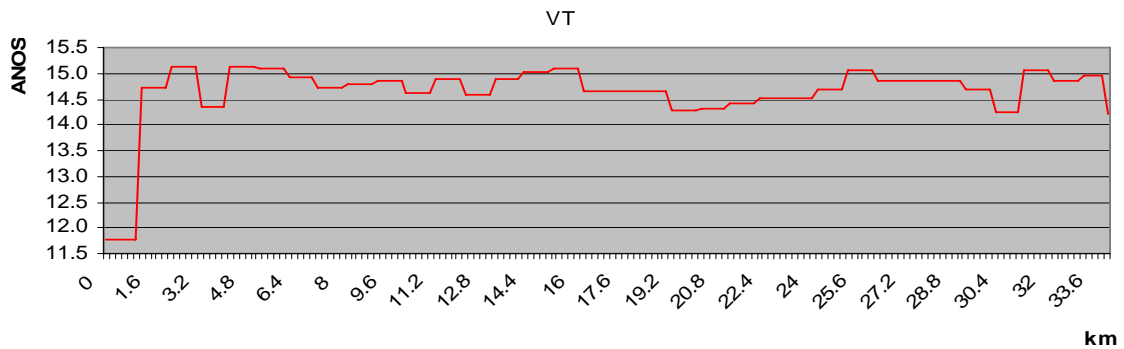
Figura 4.36: Vida de Serviço para TSD - Trecho 18

A vida restante esperada em relação ao fenômeno de arrancamento de agregados, dada pela Eq. 7, só depende do total de veículos, e nesse trecho temos $TY_{rav} = 10,0$ anos.

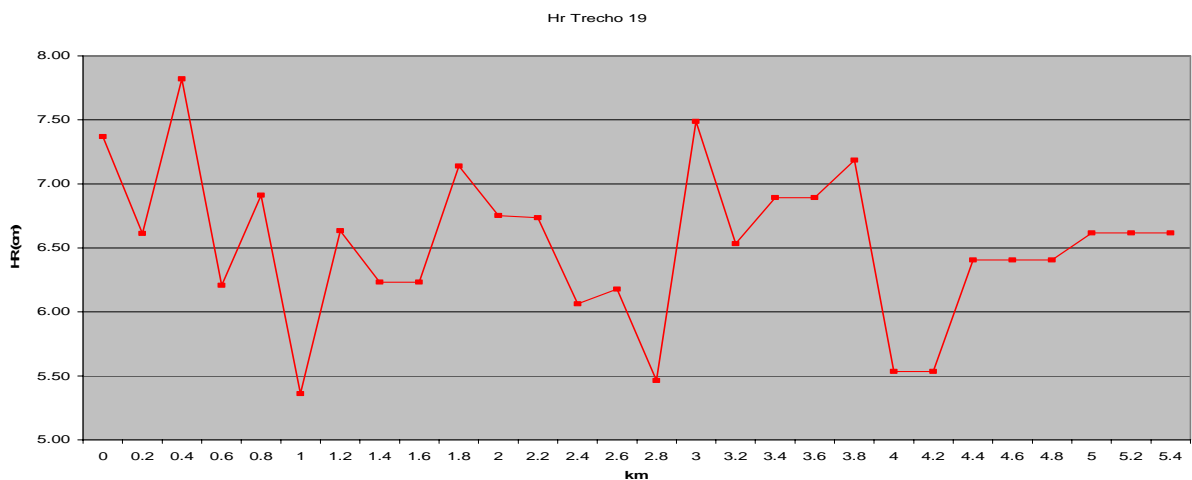
A partir dos modelos descritos no item 3.3.1, obtivemos os seguintes gráficos, que retratam, respectivamente, a espessura de CBUQ necessária para um recapeamento simples e a vida útil restante a cada subtrecho no caso da aplicação de um novo revestimento em TSD:

Figura 4.37: Espessura de CBUQ – Trecho 19

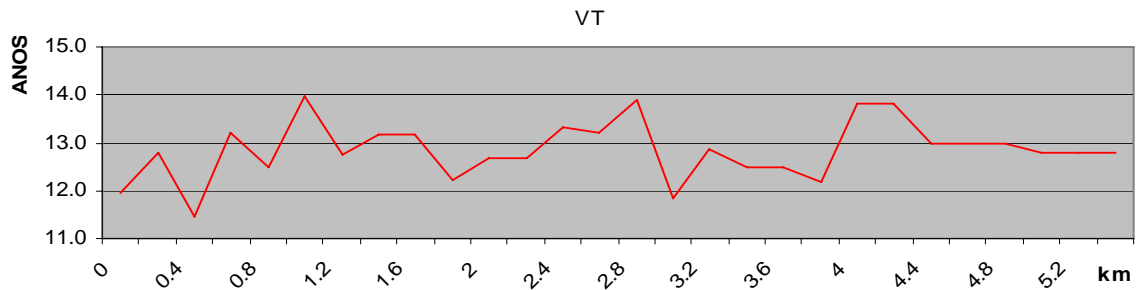
Figura 4.38: Vida de Serviço para TSD - Trecho 19

A vida restante esperada em relação ao fenômeno de arrancamento de agregados, dada pela Eq. 7, só depende do total de veículos, e nesse trecho temos $TY_{rav} = 10,2$ anos.

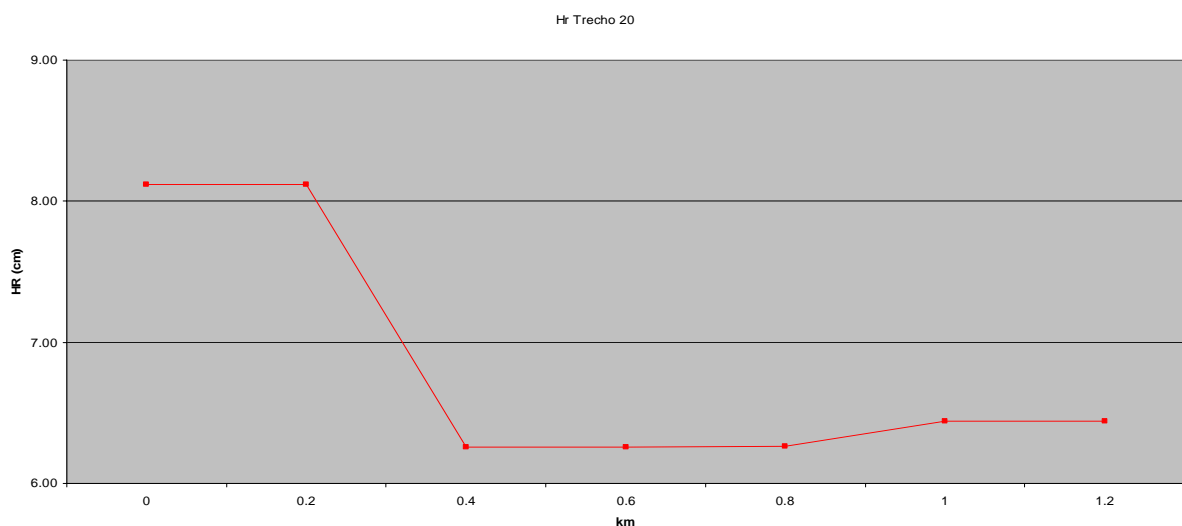
A partir dos modelos descritos no item 3.3.1, obtivemos os seguintes gráficos, que retratam, respectivamente, a espessura de CBUQ necessária para um recapeamento simples e a vida útil restante a cada subtrecho no caso da aplicação de um novo revestimento em TSD:

Figura 4.39: Espessura de CBUQ – Trecho 20

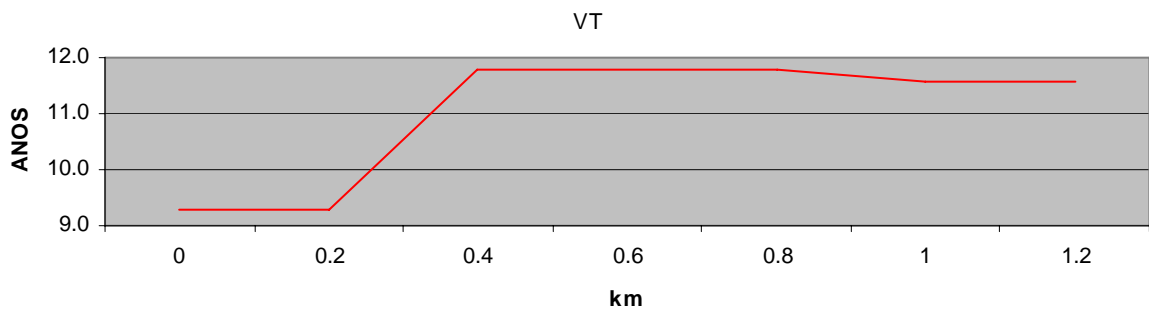
Figura 4.40: Vida de Serviço para TSD - Trecho 20

A vida restante esperada em relação ao fenômeno de arrancamento de agregados, dada pela Eq. 7, só depende do total de veículos, e nesse trecho temos $TY_{rav} = 9,9$ anos.

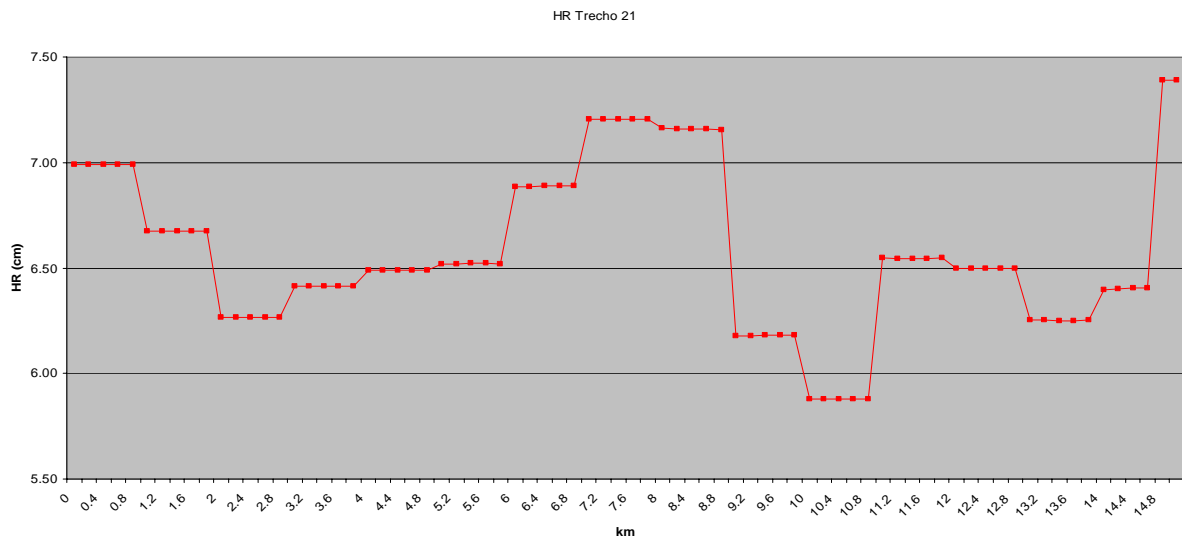
A partir dos modelos descritos no item 3.3.1, obtivemos os seguintes gráficos, que retratam, respectivamente, a espessura de CBUQ necessária para um recapeamento simples e a vida útil restante a cada subtrecho no caso da aplicação de um novo revestimento em TSD:

Figura 4.41: Espessura de CBUQ – Trecho 21

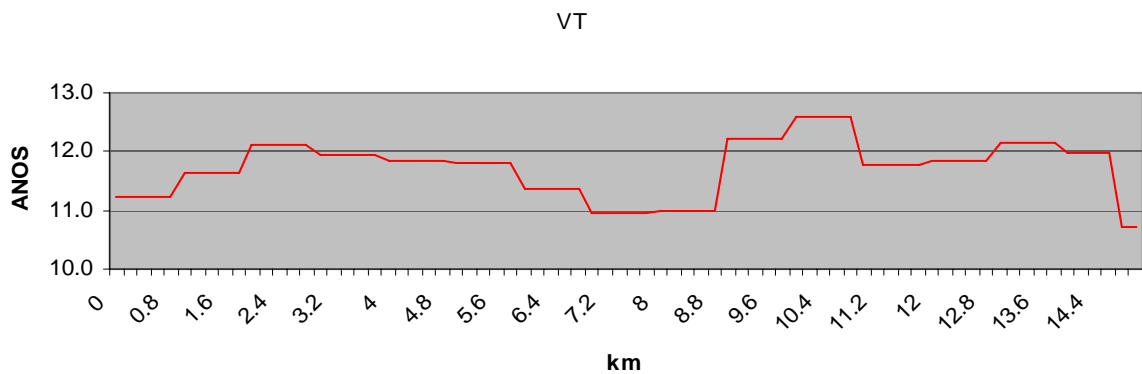
Figura 4.42: Vida de Serviço para TSD - Trecho 21

A vida restante esperada em relação ao fenômeno de arrancamento de agregados, dada pela Eq. 7, só depende do total de veículos, e nesse trecho temos $TY_{rav} = 10,0$ anos.

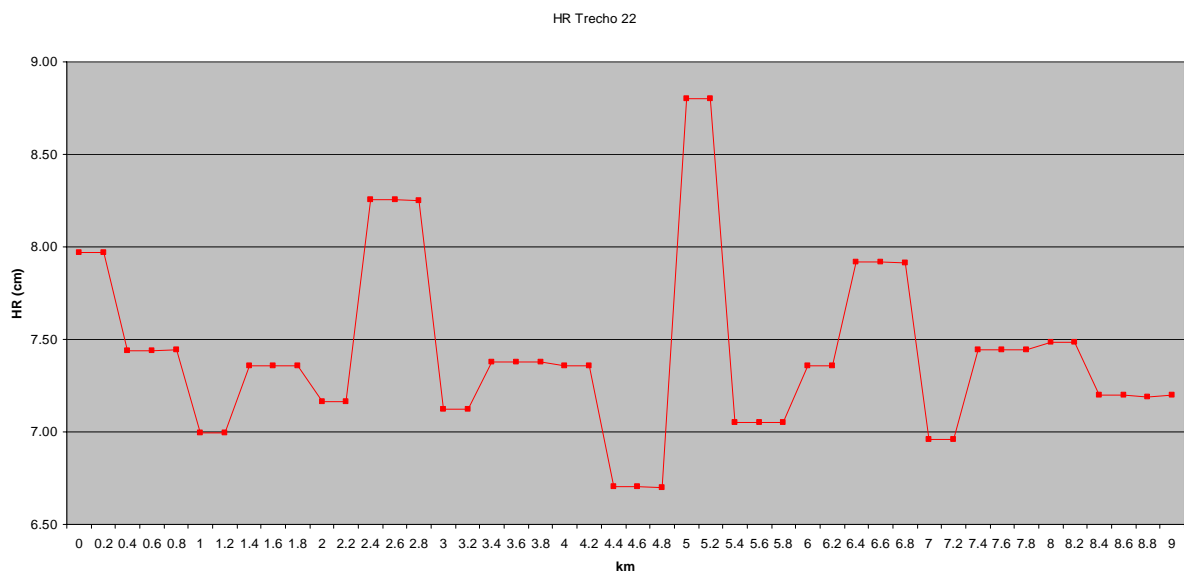
A partir dos modelos descritos no item 3.3.1, obtivemos os seguintes gráficos, que retratam, respectivamente, a espessura de CBUQ necessária para um recapeamento simples e a vida útil restante a cada subtrecho no caso da aplicação de um novo revestimento em TSD:

Figura 4.43: Espessura de CBUQ – Trecho 22

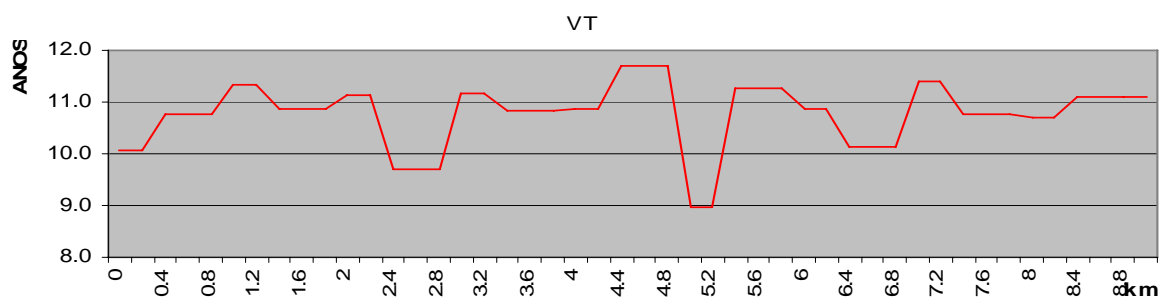
Figura 4.44: Vida de Serviço para TSD - Trecho 22

A vida restante esperada em relação ao fenômeno de arrancamento de agregados, dada pela Eq. 7, só depende do total de veículos, e nesse trecho temos $TY_{rav} = 10,0$ anos.

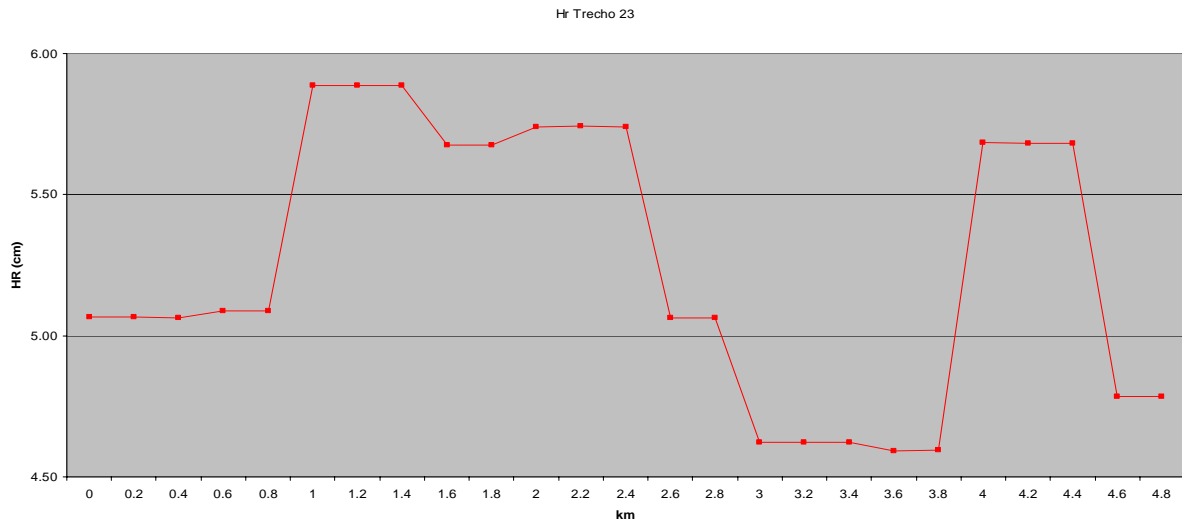
A partir dos modelos descritos no item 3.3.1, obtivemos os seguintes gráficos, que retratam, respectivamente, a espessura de CBUQ necessária para um recapeamento simples e a vida útil restante a cada subtrecho no caso da aplicação de um novo revestimento em TSD:

Figura 4.45: Espessura de CBUQ – Trecho 23

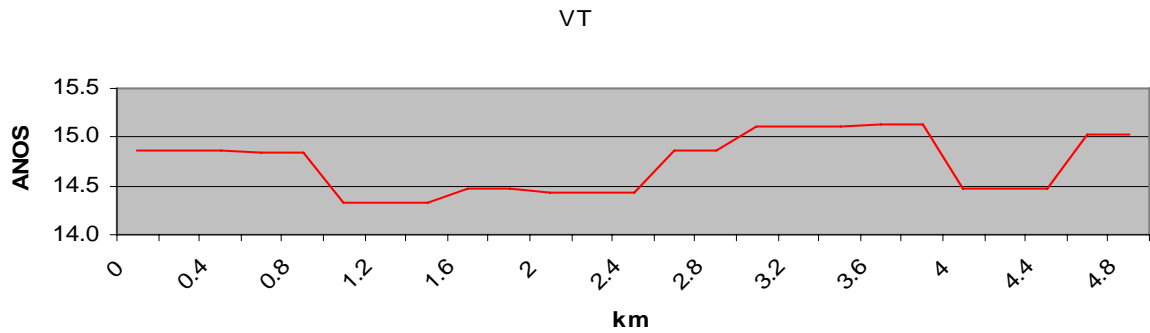
Figura 4.46: Vida de Serviço para TSD - Trecho 23

A vida restante esperada em relação ao fenômeno de arrancamento de agregados, dada pela Eq. 7, só depende do total de veículos, e nesse trecho temos $TY_{rav} = 10,3$ anos.

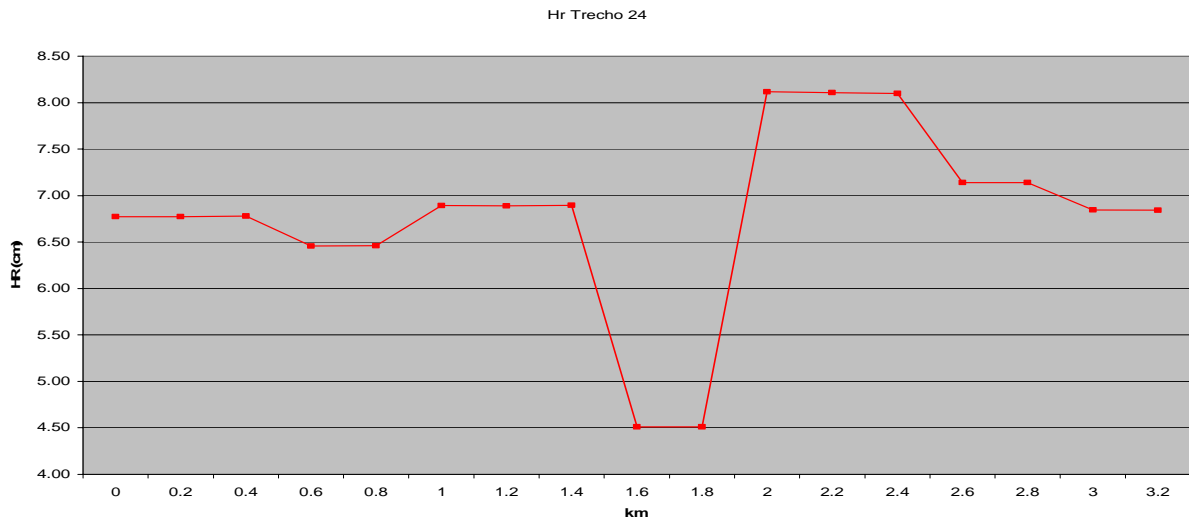
A partir dos modelos descritos no item 3.3.1, obtivemos os seguintes gráficos, que retratam, respectivamente, a espessura de CBUQ necessária para um recapeamento simples e a vida útil restante a cada subtrecho no caso da aplicação de um novo revestimento em TSD:

Figura 4.47: Espessura de CBUQ – Trecho 24

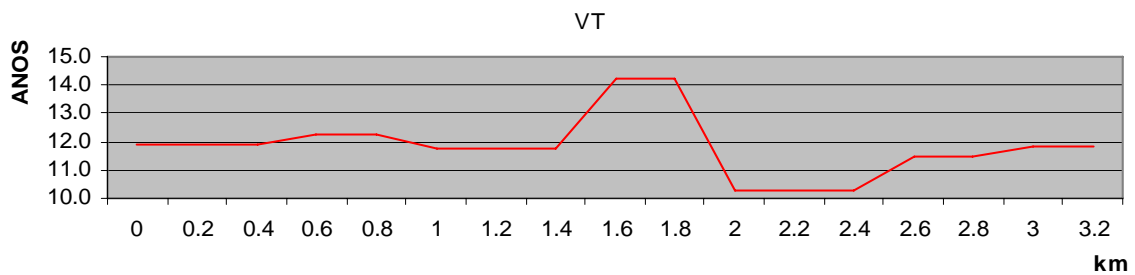
Figura 4.48: Vida de Serviço para TSD - Trecho 24

A vida restante esperada em relação ao fenômeno de arrancamento de agregados, dada pela Eq. 7, só depende do total de veículos, e nesse trecho temos $TY_{rav} = 10,1$ anos.

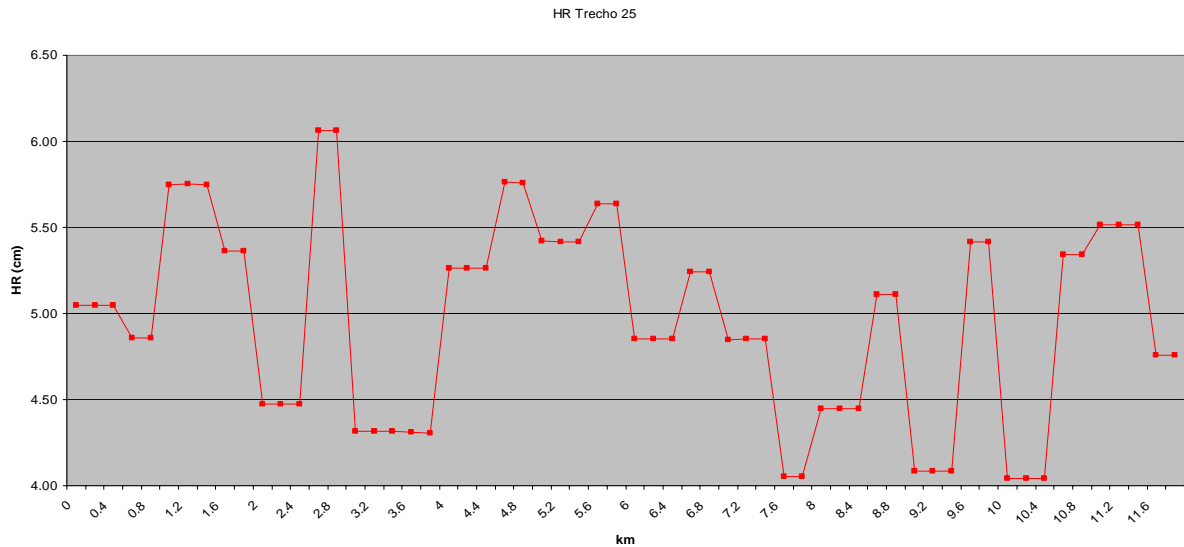
A partir dos modelos descritos no item 3.3.1, obtivemos os seguintes gráficos, que retratam, respectivamente, a espessura de CBUQ necessária para um recapeamento simples e a vida útil restante a cada subtrecho no caso da aplicação de um novo revestimento em TSD:

Figura 4.49: Espessura de CBUQ – Trecho 25

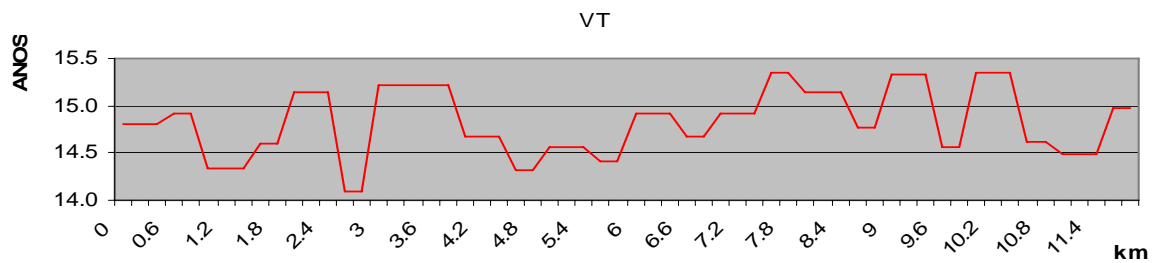
Figura 4.50: Vida de Serviço para TSD - Trecho 25

A vida restante esperada em relação ao fenômeno de arrancamento de agregados, dada pela Eq. 7, só depende do total de veículos, e nesse trecho temos $TY_{rav} = 10,3$ anos.

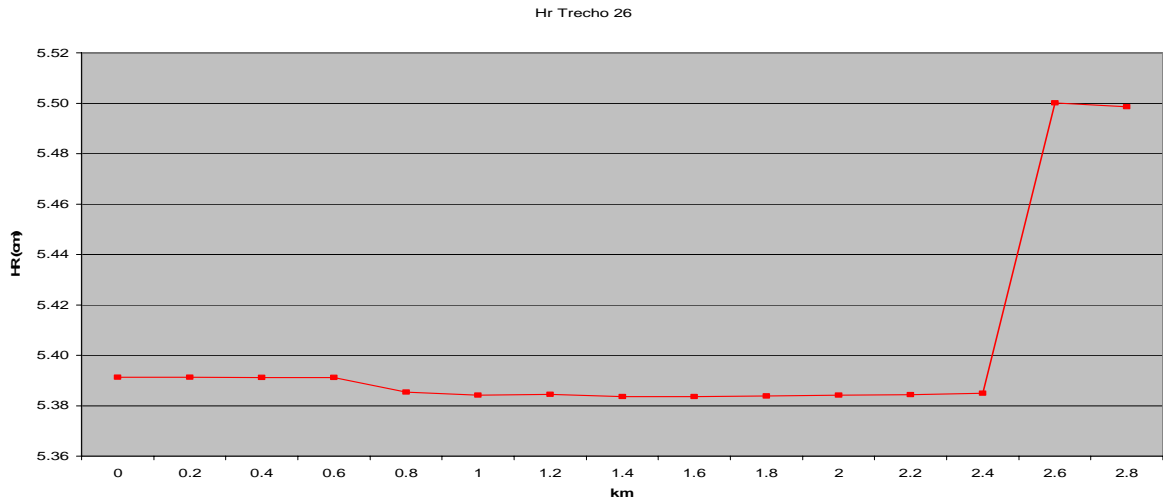
A partir dos modelos descritos no item 3.3.1, obtivemos os seguintes gráficos, que retratam, respectivamente, a espessura de CBUQ necessária para um recapeamento simples e a vida útil restante a cada subtrecho no caso da aplicação de um novo revestimento em TSD:

Figura 4.51: Espessura de CBUQ – Trecho 26

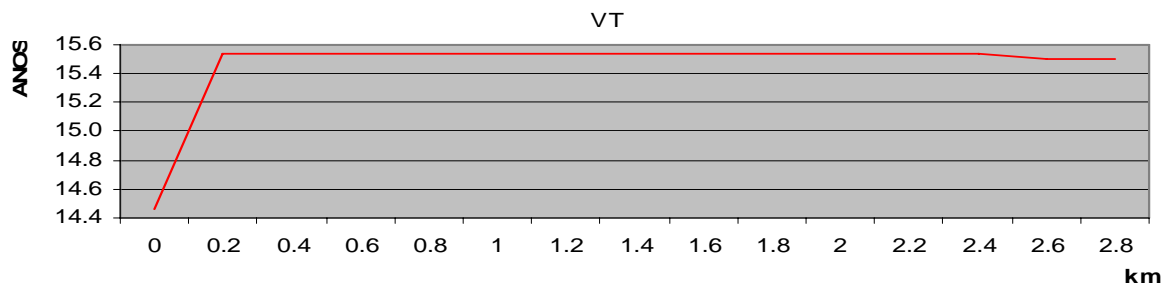
Figura 4.52: Vida de Serviço para TSD - Trecho 26

A vida restante esperada em relação ao fenômeno de arrancamento de agregados, dada pela Eq. 7, só depende do total de veículos, e nesse trecho temos $TY_{rav} = 10,3$ anos.

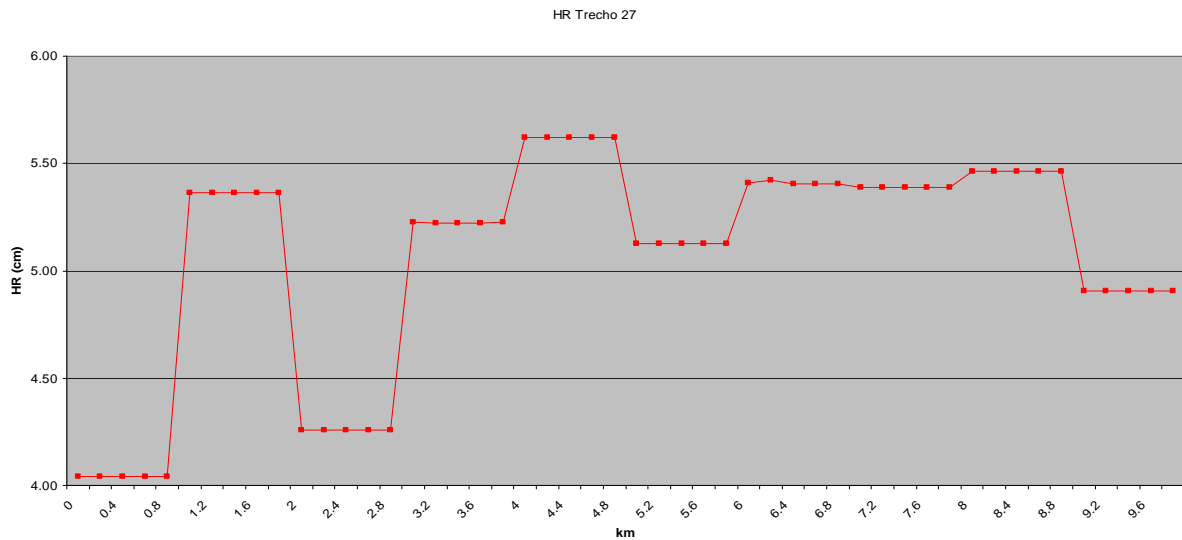
A partir dos modelos descritos no item 3.3.1, obtivemos os seguintes gráficos, que retratam, respectivamente, a espessura de CBUQ necessária para um recapeamento simples e a vida útil restante a cada subtrecho no caso da aplicação de um novo revestimento em TSD:

Figura 4.53: Espessura de CBUQ – Trecho 27

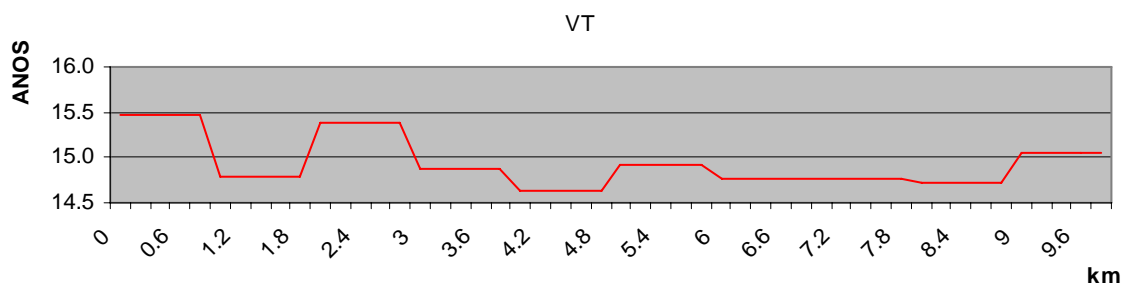
Figura 4.54: Vida de Serviço para TSD - Trecho 27

A vida restante esperada em relação ao fenômeno de arrancamento de agregados, dada pela Eq. 7, só depende do total de veículos, e nesse trecho temos $TY_{rav} = 10,3$ anos.

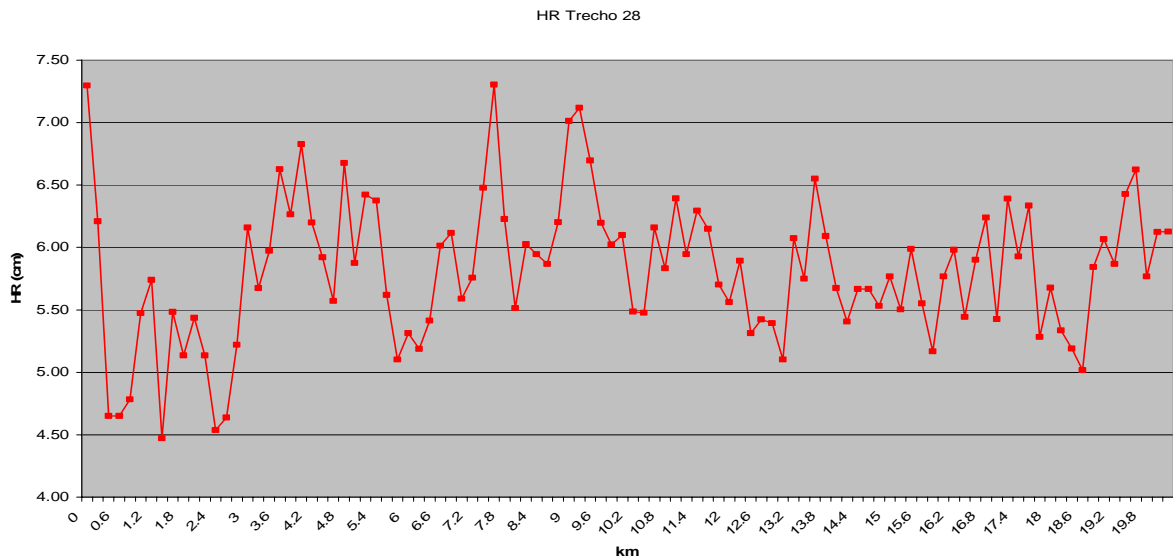
A partir dos modelos descritos no item 3.3.1, obtivemos os seguintes gráficos, que retratam, respectivamente, a espessura de CBUQ necessária para um recapeamento simples e a vida útil restante a cada subtrecho no caso da aplicação de um novo revestimento em TSD:

Figura 4.55: Espessura de CBUQ – Trecho 28

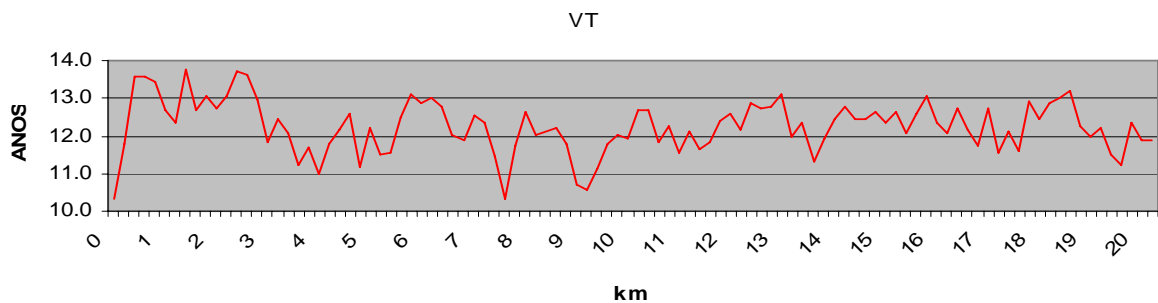
Figura 4.56: Vida de Serviço para TSD - Trecho 28

A vida restante esperada em relação ao fenômeno de arrancamento de agregados, dada pela Eq. 7, só depende do total de veículos, e nesse trecho temos $TY_{rav} = 10,1$ anos.

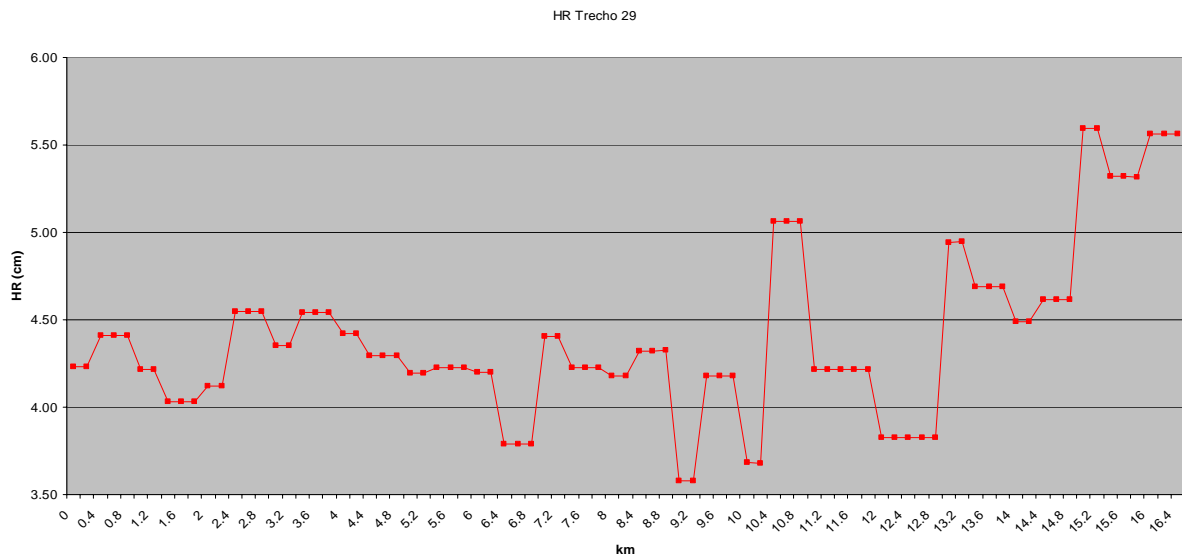
A partir dos modelos descritos no item 3.3.1, obtivemos os seguintes gráficos, que retratam, respectivamente, a espessura de CBUQ necessária para um recapeamento simples e a vida útil restante a cada subtrecho no caso da aplicação de um novo revestimento em TSD:

Figura 4.57: Espessura de CBUQ – Trecho 29

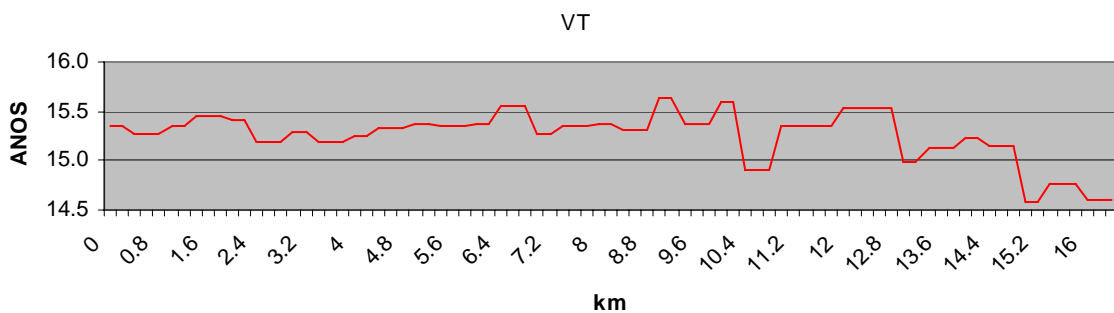
Figura 4.58: Vida de Serviço para TSD - Trecho 29

A vida restante esperada em relação ao fenômeno de arrancamento de agregados, dada pela Eq. 7, só depende do total de veículos, e nesse trecho temos $TY_{rav} = 10,3$ anos.

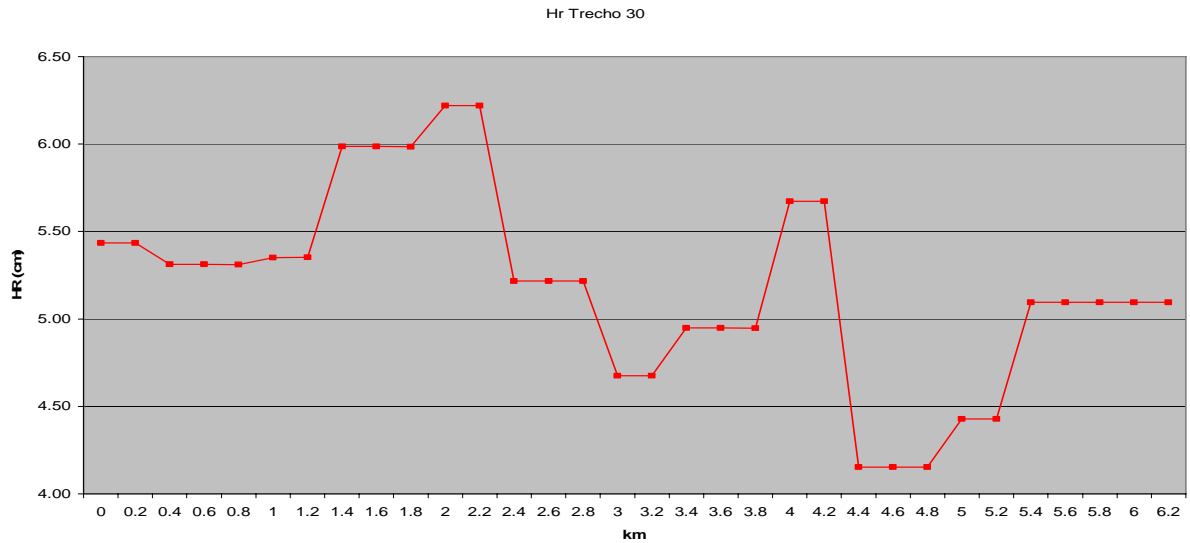
A partir dos modelos descritos no item 3.3.1, obtivemos os seguintes gráficos, que retratam, respectivamente, a espessura de CBUQ necessária para um recapeamento simples e a vida útil restante a cada subtrecho no caso da aplicação de um novo revestimento em TSD:

Figura 4.59: Espessura de CBUQ – Trecho 30

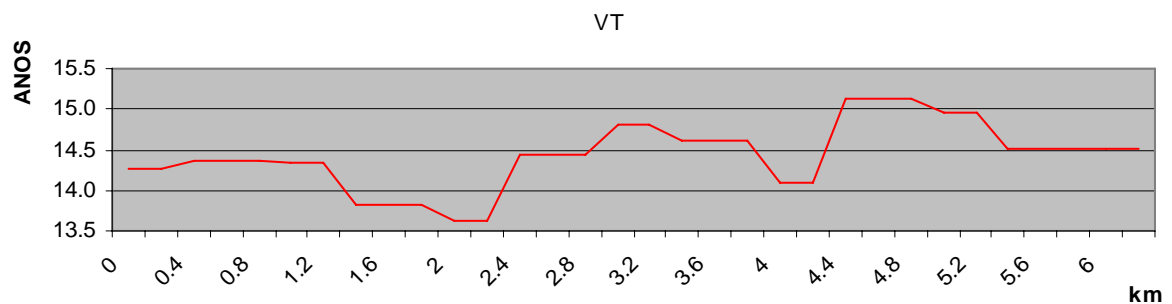
Figura 4.60: Vida de Serviço para TSD - Trecho 30

A vida restante esperada em relação ao fenômeno de arrancamento de agregados, dada pela Eq. 7, só depende do total de veículos, e nesse trecho temos $TY_{rdv} = 10,3$ anos.

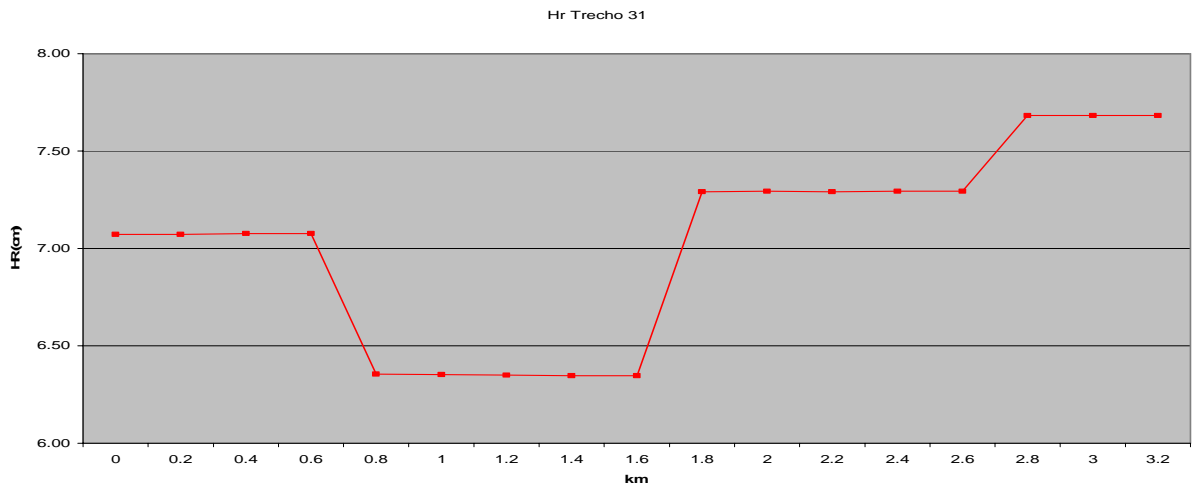
A partir dos modelos descritos no item 3.3.1, obtivemos os seguintes gráficos, que retratam, respectivamente, a espessura de CBUQ necessária para um recapeamento simples e a vida útil restante a cada subtrecho no caso da aplicação de um novo revestimento em TSD:

Figura 4.61: Espessura de CBUQ – Trecho 31

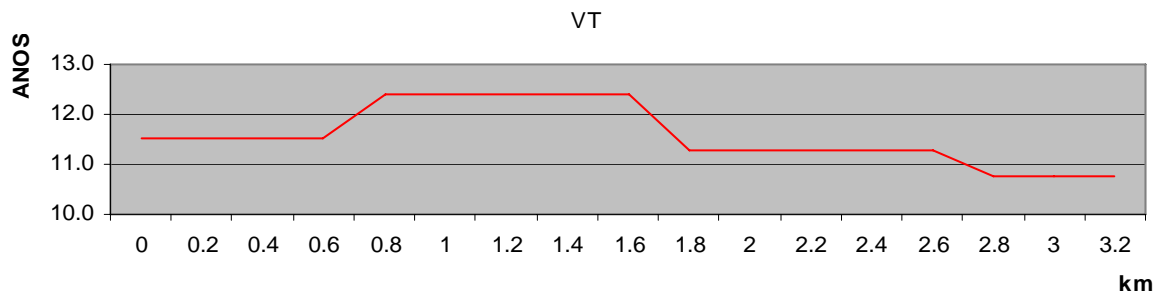
Figura 4.62: Vida de Serviço para TSD - Trecho 31

A vida restante esperada em relação ao fenômeno de arrancamento de agregados, dada pela Eq. 7, só depende do total de veículos, e nesse trecho temos $TY_{rav} = 10,1$ anos.

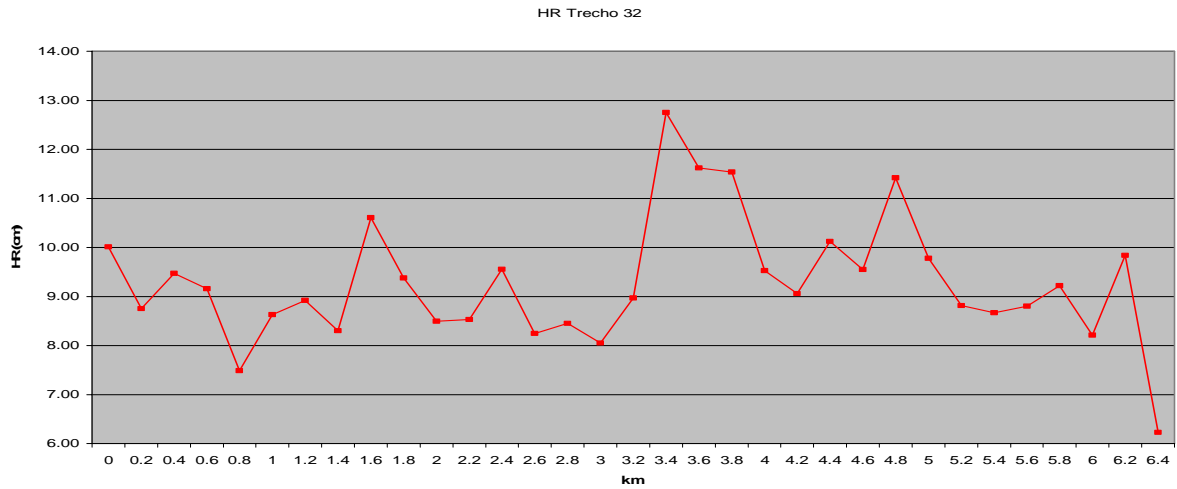
A partir dos modelos descritos no item 3.3.1, obtivemos os seguintes gráficos, que retratam, respectivamente, a espessura de CBUQ necessária para um recapeamento simples e a vida útil restante a cada subtrecho no caso da aplicação de um novo revestimento em TSD:

Figura 4.63: Espessura de CBUQ – Trecho 32

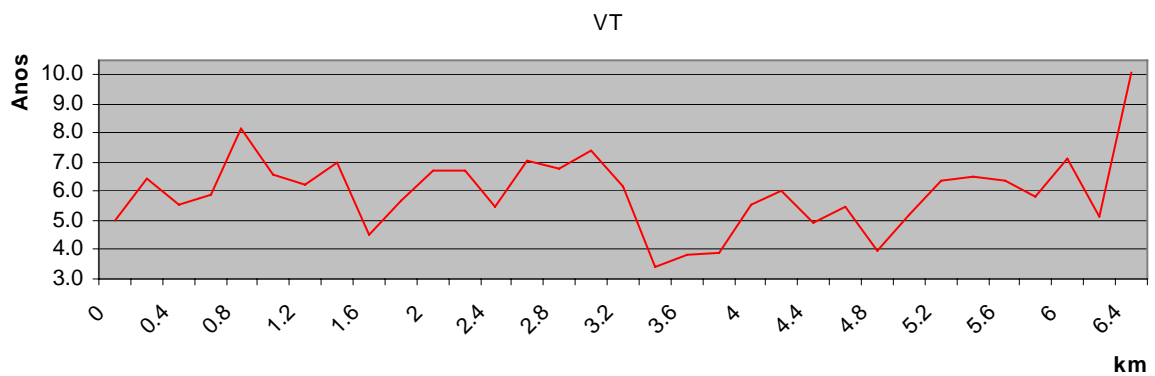
Figura 4.64: Vida de Serviço para TSD - Trecho 32

A vida restante esperada em relação ao fenômeno de arrancamento de agregados, dada pela Eq. 7, só depende do total de veículos, e nesse trecho temos $TY_{rav} = 9,3$ anos.
